Lara Jurki

DIPLOMSKI RAD

TRANSFER ZIDNOG OSLIKA VIJENCA IZ RENESANSNE
KUĆE MOISE U CRESU TE RECENTNA PRAKSA TRANSFERA

Zagreb, veljača 2018.

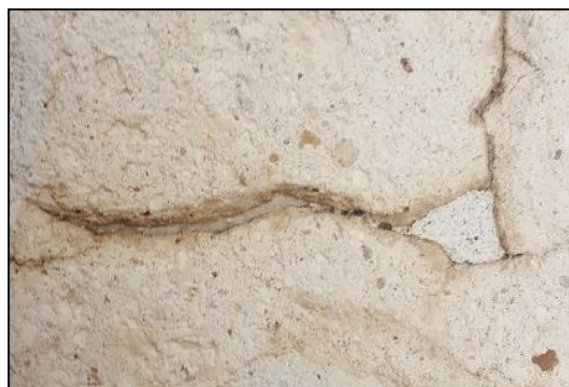
Slika 134. Jedna od pukotina u sloju *intonaa* koja seže sve do vidljive poleđine *facinga*.
