Transfer zidnog oslika vijenca iz renesansne kuće Moise u Cresu te recentna praksa transfera

Master's thesis / Diplomski rad

2018

TRANSFER ZIDNOG OSLIKA VIJENCA IZ RENESANSNE
KUĆE MOISE U CRESU TE RECENTNA PRAKSA TRANSFERA

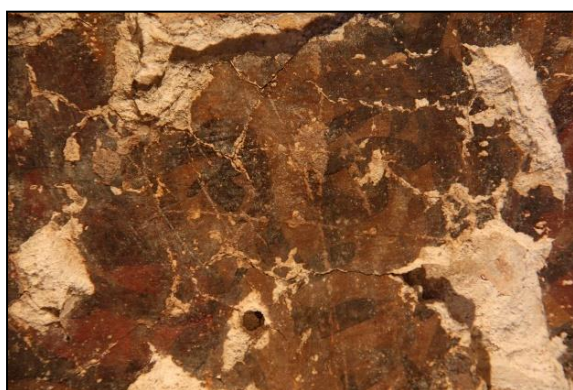
Slika 111. Mreže pukotina koje presijecaju slikani sloj i *intonaco*.

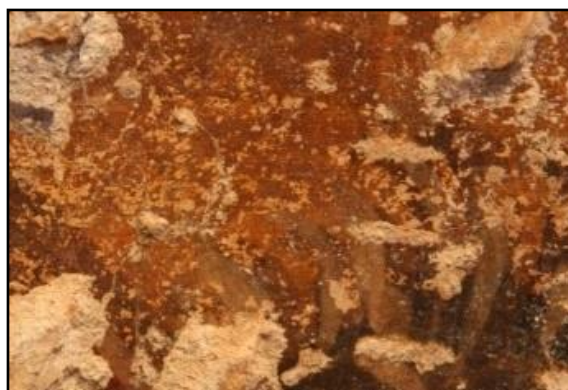
Slika 112. Nedostaci slikanog sloja u vidu otpalih ljuskica.
