KONZERVATORSKO-RESTAURATORSKI RADOVI NA ZIDNOM OSLIKU U PALAČI
ŠEĆERANE U RIJECI

DIPLOMSKI RAD

Mentorica: izv. prof. mr. art. Suzana Damiani

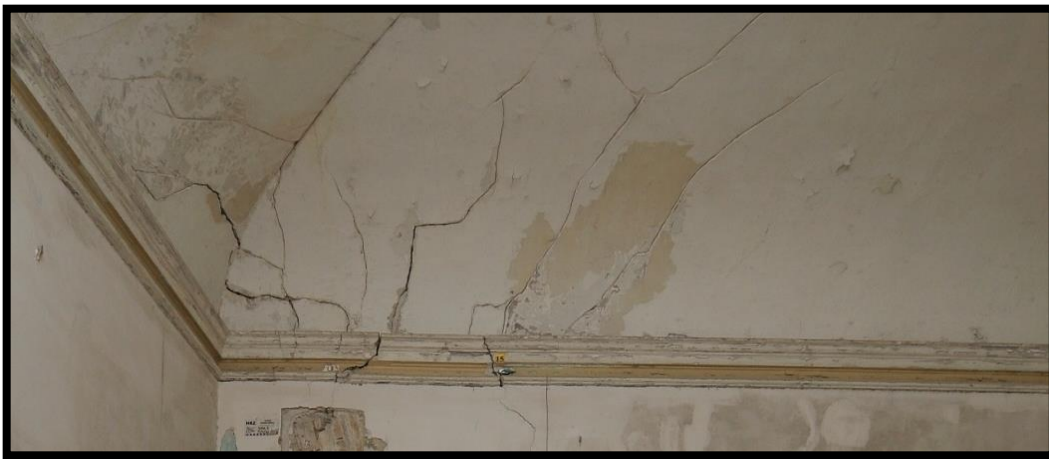
U prostoriji 208 značajnija oštećenja su svodne pukotine (**Slika 55.**) koje su se širile mrežasto, nastale vjerojatno uslijed slabljenja nosivosti svodne konstrukcije. Zbog pukotina koje se nalaze na dijelovima prozorskih niša dolazilo je do stalnog kontakta s vlagom i kišom⁸⁶ koja su dovela i do pospješivanja kondenzacije. Moguće je da su te pukotine nastale od loše zabrtvljenih prozorskih okvira koje usred jakog naleta vjetra propuštaju kišu.⁸⁷ Na donjim dijelovima parapeta gdje su se nalazile termoinstalacije, djelomično je oštećen zid.

Slika 55 Prostorija 208, svodne pukotine nastale uslijed slabljenja nosivosti svodne konstrukcije

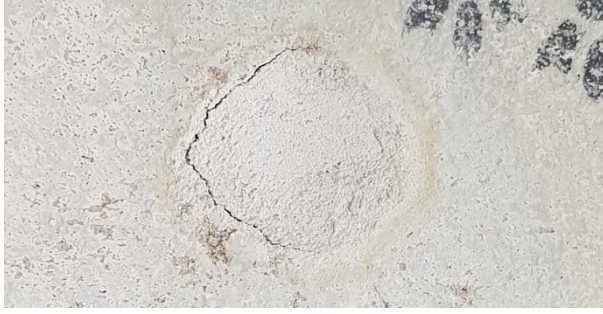
<p>Neadekvatna žbuka za reintegraciju oštećenja koja je napukla duž ruba.</p>

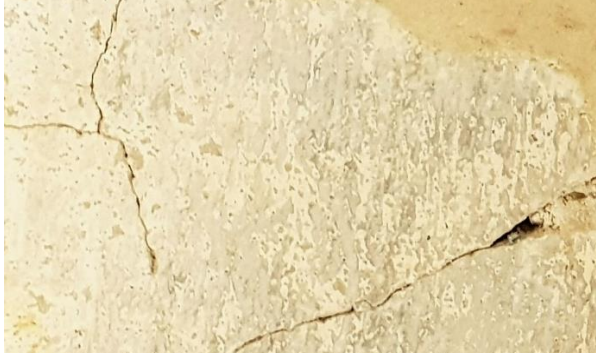
<p>Pukotine nastale kao posljedica odvajanja (delaminacije) čitavog sloja žbuke <i>arricija</i>, <i>intonaca</i> i slikanog sloja. Na tom dijelu je oslabila adhezija sloja <i>intonaca</i> i <i>arricija</i>.</p>

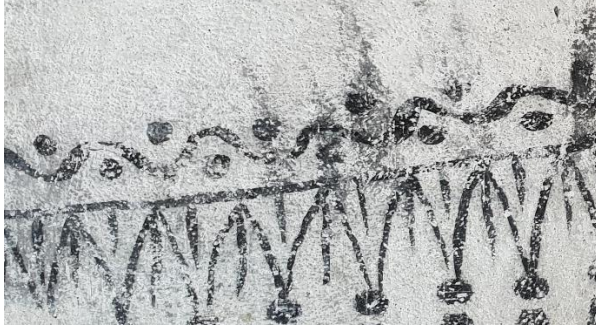
<p>Sive mrlje slikanog sloja na donjem dijelu zida vjerojatno nastale prljanjem ili trenjem.</p>

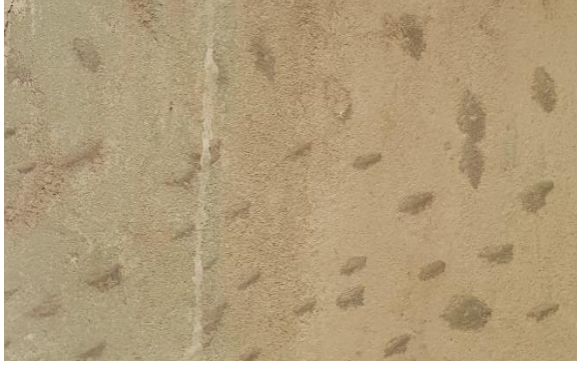
<p>Oštećenja od ispijetane žbuke</p>

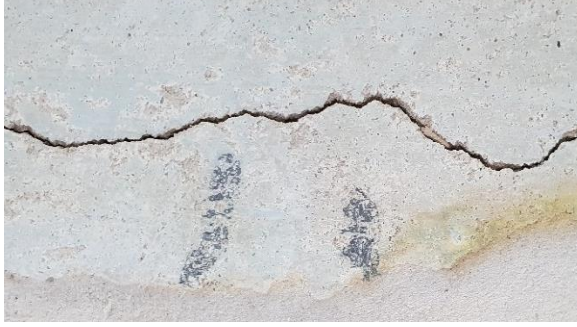
<p>Pukotina u okolnoj žbuci i slikanom sloju nastala od naknadnog uvođenja strujne instalacije</p>

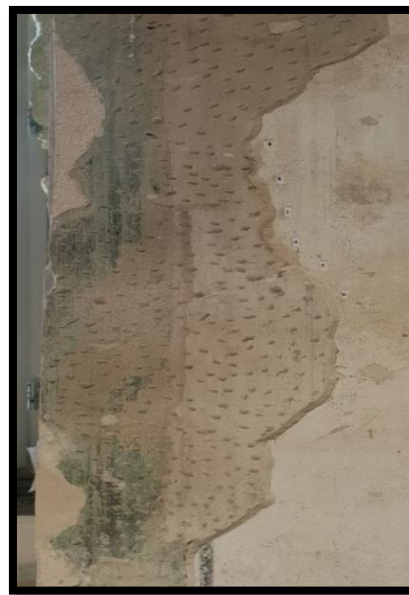
Slika 85 Prostorija 208, sjeverni zid, detalj ispiketane mramorizacije
