# Transfer zidnog oslika vijenca iz renesansne kuće Moise u Cresu te recentna praksa transfera

Master's thesis / Diplomski rad

TRANSFER ZIDNOG OSLIKA VIJENCA IZ RENESANSNE  
KUĆE MOISE U CRESU TE RECENTNA PRAKSA TRANSFERA

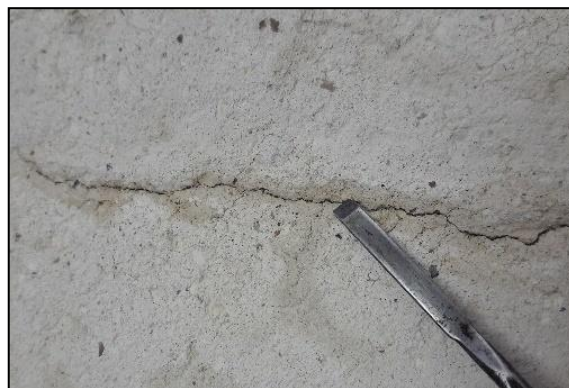
**Slika 136.** Ljevkaasto proširena pukotina pripremljena za zapunjavanje nadoknadnom žbukom.
