2018

TRANSFER ZIDNOG OSLIKA VIJENCA IZ RENESANSNE
KUĆE MOISE U CRESU TE RECENTNA PRAKSA TRANSFERA

DIPLOMSKI RAD

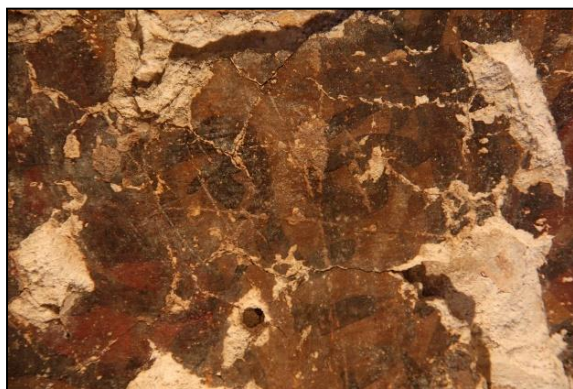
Slika 111. Mreže pukotina koje presijecaju slikani sloj i *intonaco*.

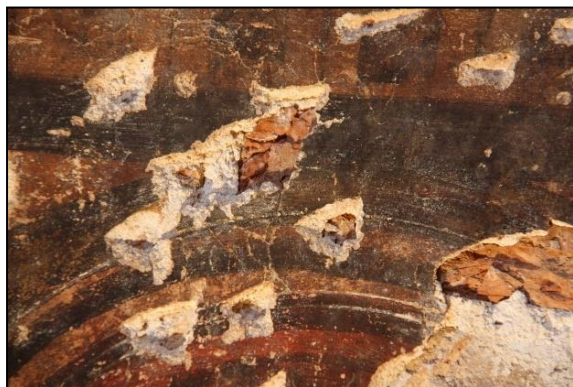
Slika 115. Razlomljeni blokovi opeke.

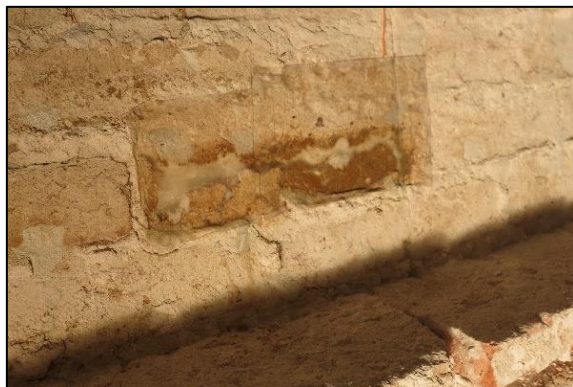
Slika 126. Gubitak slikanog sloja i žbuke na središnjem dijelu fragmenta zidne slike. Oštećenja nastala prilikom odvajanja opečnih blokova od žbuke privremeno su učvršćena japanskim papirom i akrilnom smolom *Paraloid B72*.

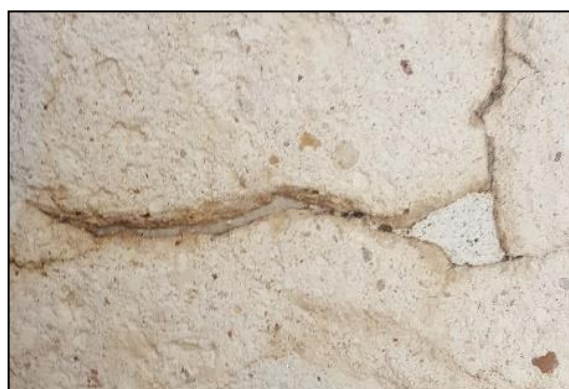
Slika 134. Jedna od pukotina u sloju *intonaa* koja seže sve do vidljive poleđine *facinga*.

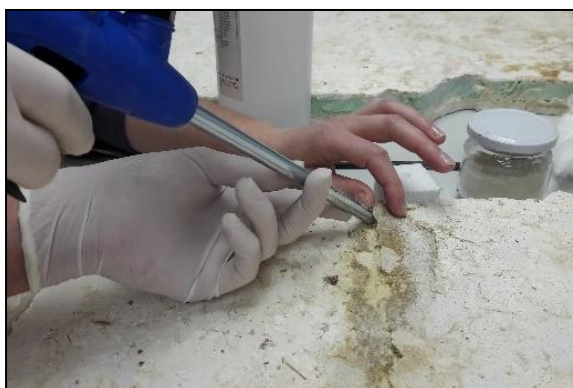
Slika 135. Injektiranje poliuretanske pjene u područje gdje nedostaju žbukani i slikani sloj te gdje su oštećeni *facing* i poliuretanska pjena nanescena kao dio privremenog nosača.
