Konzervatorsko-restauratorski radovi na zidnom osliku u palači Šećerane u Rijeci

DIPLOMSKI RAD

KONZERVATORSKO-RESTAURATORSKI RADOVI NA ZIDNOM OSLIKU U PALAČI
ŠEĆERANE U RIJECI

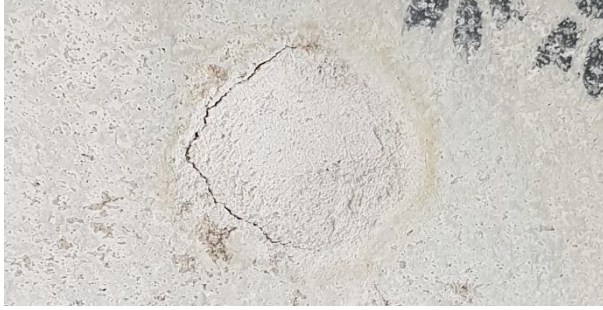
<p>Neadekvatna žbuka za reintegraciju oštećenja koja je napukla duž ruba.</p>
