Konzervatorsko-restauratorski radovi na zidnom osliku u palači Šećerane u Rijeci

Master's thesis / Diplomski rad

KONZERVATORSKO-RESTAURATORSKI RADOVI NA ZIDNOM OSLIKU U PALAČI
ŠEĆERANE U RIJECI

DIPLOMSKI RAD

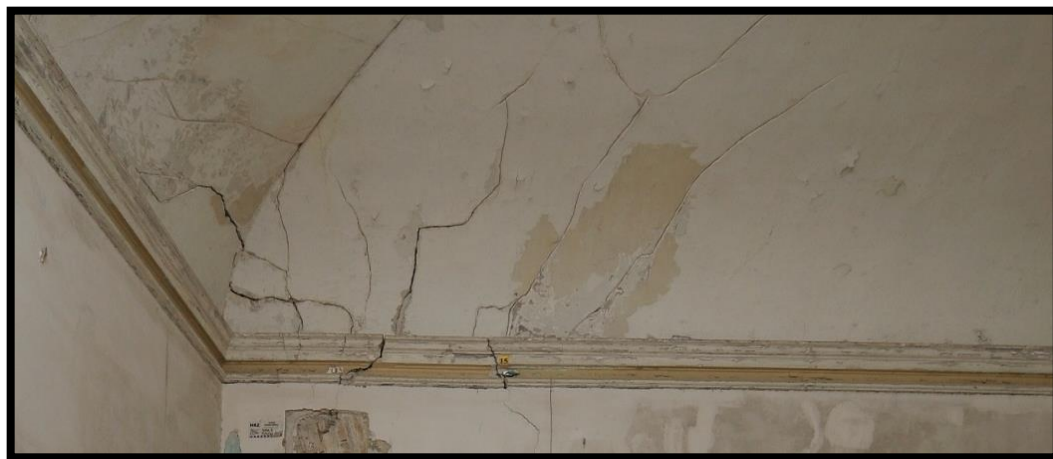
U prostoriji 208 značajnija oštećenja su svodne pukotine (**Slika 55.**) koje su se širile mrežasto, nastale vjerojatno uslijed slabljenja nosivosti svodne konstrukcije. Zbog pukotina koje se nalaze na dijelovima prozorskih niša dolazilo je do stalnog kontakta s vlagom i kišom⁸⁶ koja su dovela i do pospješivanja kondenzacije. Moguće je da su te pukotine nastale od loše zabrtvljenih prozorskih okvira koje usred jakog naleta vjetra propuštaju kišu.⁸⁷ Na donjim dijelovima parapeta gdje su se nalazile termoinstalacije, djelomično je oštećen zid.

Slika 55 Prostorija 208, svodne pukotine nastale uslijed slabljenja nosivosti svodne konstrukcije

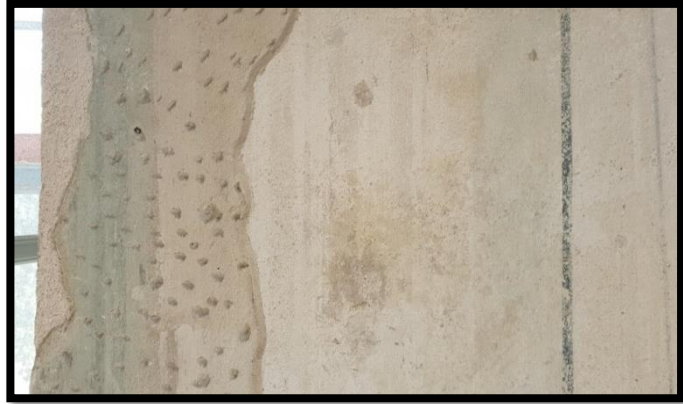
Na prvom slikanom sloju koji imitira mramorizaciju vidljiva su otučenja žbuke (**Slika 56.**), a u drugom slikanom sloju nedostaje sloj intonaca u donjoj zoni zida. U gornjoj zoni nalazila se velika lakuna koja je ispunjena produžnom žbukom i gletom (**Slika 57.**).

Slika 56 Prostorija 208, sjeverni zid, otučenja u prvom slikanom sloju

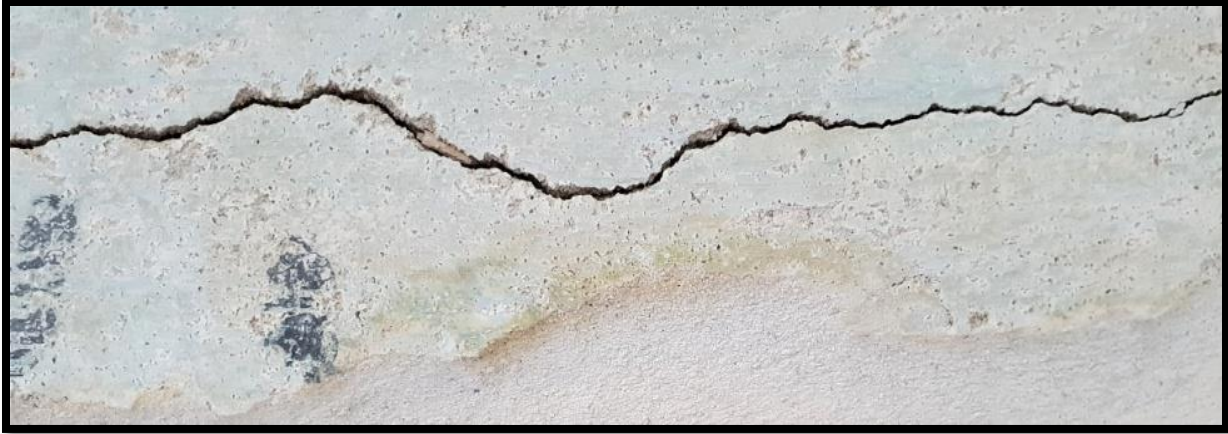
Slika 60 Drugi kat, prostorija 208, sjeverni zid, oštećenja ispod profilacije nastala od uvođenja elektrifikacije

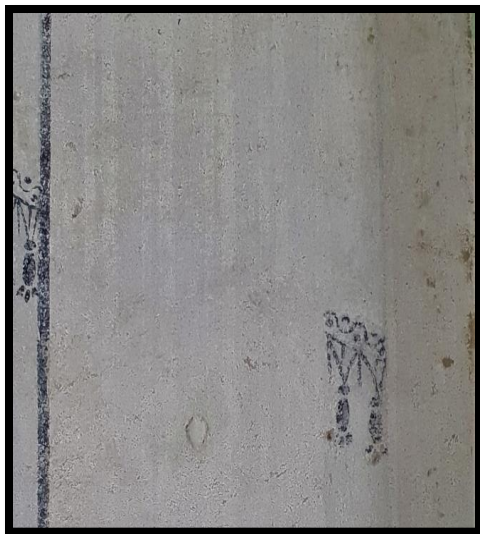
Slika 62 Drugi kat, prostorija 208, sjeverni zid, slabo vidljivi tragovi kanelira

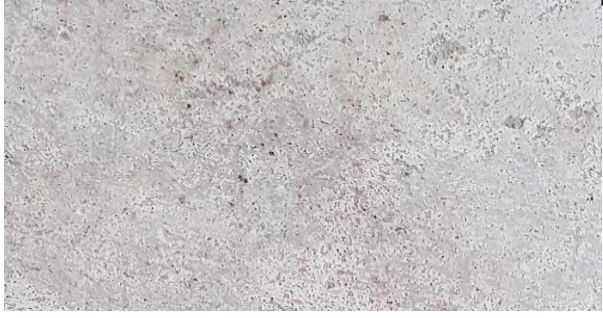
Abrazirani slikani sloj. Abrazije su difuzno raspoređene po čitavom zidnom osliku i uzrokovane starenjem te neadekvatnim mehaničkim čišćenjem skalpelima s promjenjivim nožićima.

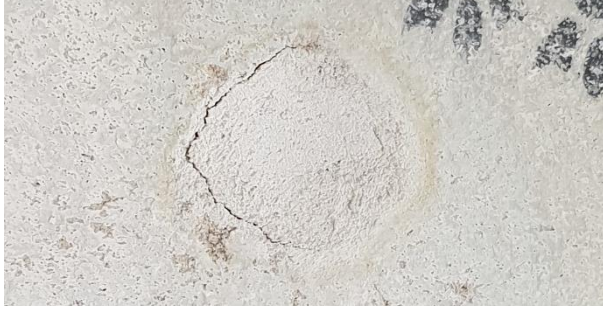
Neadekvatna žbuka za reintegraciju oštećenja koja je napukla duž ruba.

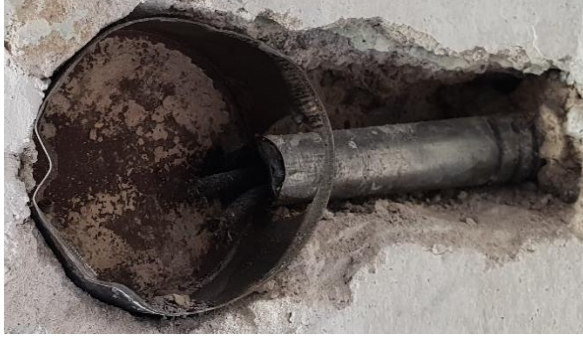
<p>Oštećenje od uvođenja strujne instalacije</p>

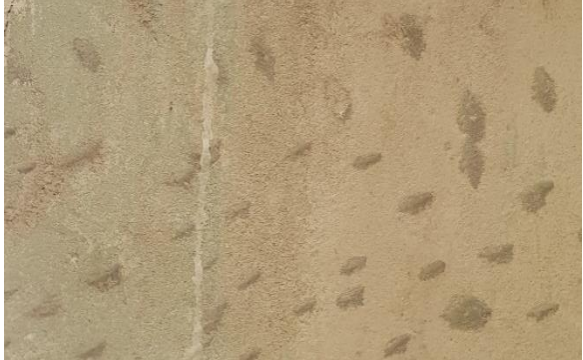
<p>Oštećenja od ispijetane žbuke</p>

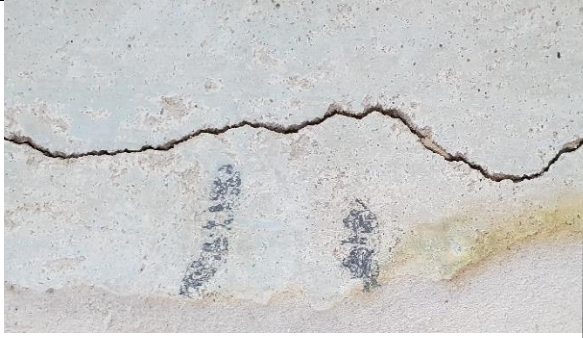
<p>Pukotina u okolnoj žbuci i slikanom sloju nastala od naknadnog uvođenja strujne instalacije</p>

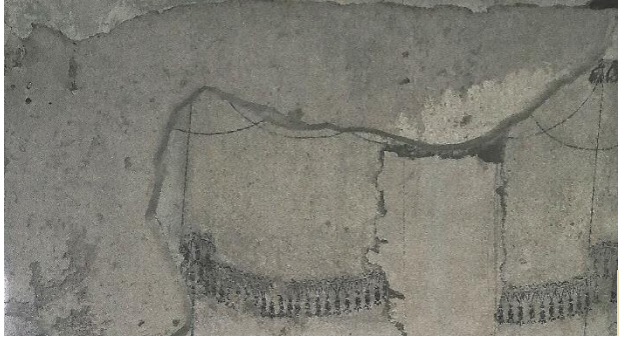
<p>Velike lakune do sloja nosioca</p>
