Konzervatorsko-restauratorski radovi na zidnom osliku u palači Šećerane u Rijeci

KONZERVATORSKO-RESTAURATORSKI RADOVI NA ZIDNOM OSLIKU U PALAČI
ŠEĆERANE U RIJECI

DIPLOMSKI RAD

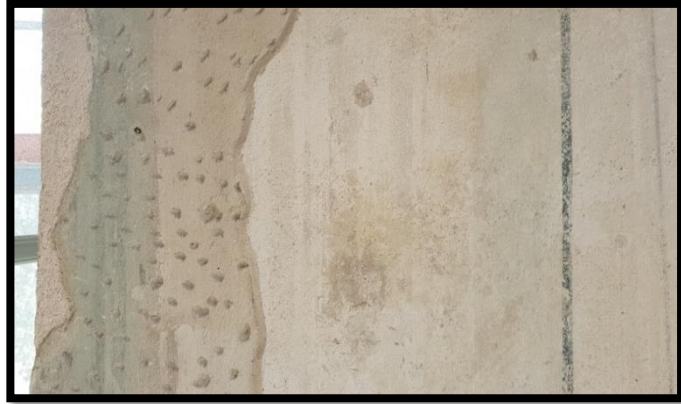
Na prvom slikanom sloju koji imitira mramorizaciju vidljiva su otučenja žbuke (**Slika 56.**), a u drugom slikanom sloju nedostaje sloj intonaca u donjoj zoni zida. U gornjoj zoni nalazila se velika lakuna koja je ispunjena produžnom žbukom i gletom (**Slika 57.**).

Slika 56 Prostorija 208, sjeverni zid, otučenja u prvom slikanom sloju

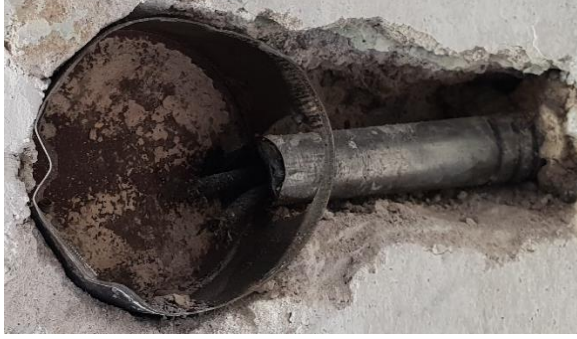
<p>Oštećenje od uvođenja strujne instalacije</p>

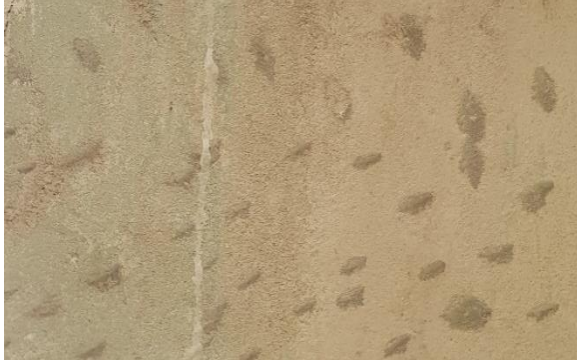
<p>Oštećenja od ispijetane žbuke</p>

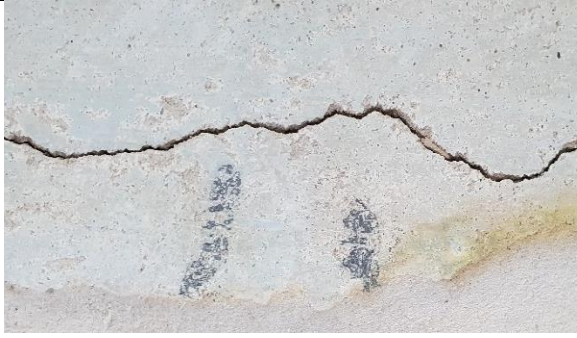
<p>Pukotina u okolnoj žbuci i slikanom sloju nastala od naknadnog uvođenja strujne instalacije</p>
