# Konzervatorsko-restauratorski radovi na fragmentu transfera zidne slike Osvalda Biertia sa svoda crkve Blažene Djevice Marije u Jastrebarskom i vraćanje na izvorni nosilac

Master's thesis / Diplomski rad

2020

KONZERVATORSKO-RESTAURATORSKI RADOVI NA FRAGMENTU  
TRANSFERA ZIDNE SLIKE OSVALDA BIERTIA SA SVODA CRKVE  
BDM U JASTREBARSKOM I VRAĆANJE NA IZVORNI NOSILAC

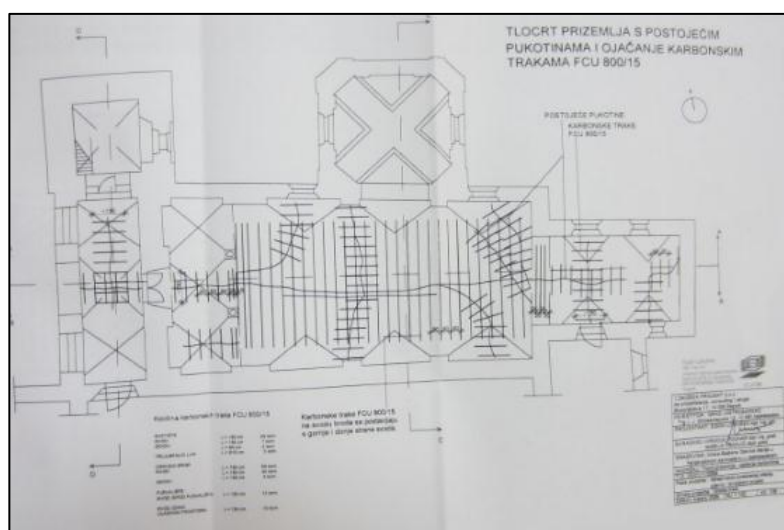
U svetištu Crkve Blažene Djevice Marije pojavile su se pukotine u strukturi koje su dovele u opasnost stabilnost svoda. Arhitekt Egon Lokošek je potvrdio tu činjenicu izradom 3D simulacije koja jasno daje doznanja kako se u građi svoda i zidova nalaze pukotine te su vidljive deformacije arhitektonskih oblika. Ovakav problem statike izazvalo je prije svega diferencijalno slijeganje tla, loša izvedba krovne konstrukcije, kao i eksplozija granate tijekom domovinskog rata. Sanaciju statičkih nestabilnosti objekta izvršila je tvrtka za projektiranje, consulting i usluge „LOKOŠEK PROJEKT“ d.o.o, neposredno nakon odvajanja zidne slike. Tvrtka je pristupila sanaciji injektiranjem pukotina kako bi se stabilizirala građa. Smjesa koja se unosila u pukotine, napravljena je od bijelog cementa, hidrauličnog vapna (NHL-5) i kamenog agregata veličine zrna od 0 do 2 mm.<sup>48</sup> Nakon injektiranja, ugradile su se karbonske trake okomito na pukotine. (**slika 25.**) Ugradnja je prvenstveno započela obijanjem

**Slika 25.** Tlocrt prizemlja gdje su prikazane pukotine i intervencije postavljanja lamela za ojačanje

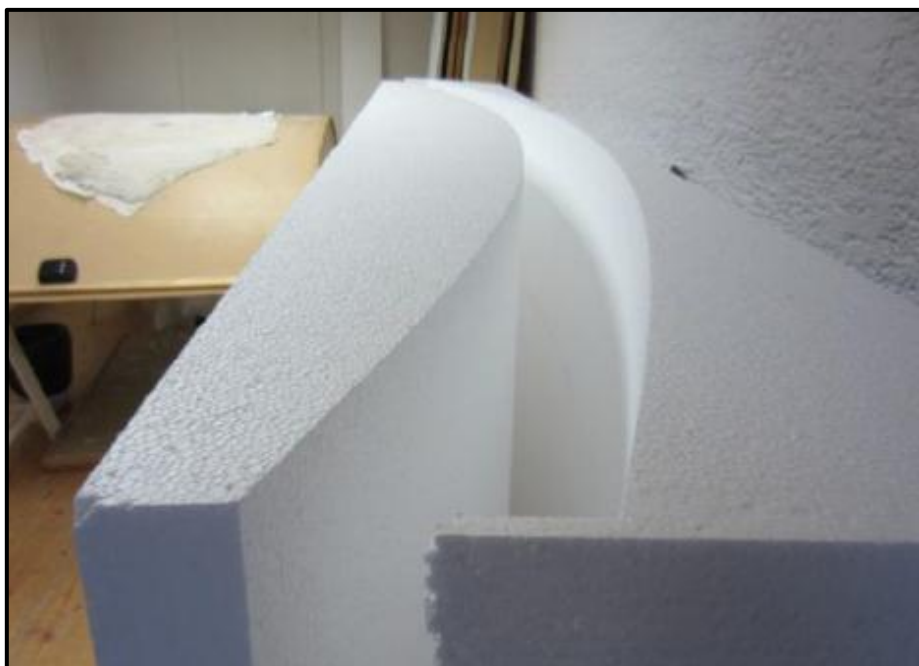
Slika 42. Konkavno-konveksna podloga u kojoj su se nalazili fragmenti

Nakon upoznavanja s povijesti objekta, kao i radovima koji su izvedeni, fragment D izvađen je iz stripornog kalupa tipa „sendvič“ u koji je smješten i ostavljen licem prema dolje u sklopu diplomskog rada studentice Benedikte Vilenice. Kalup je pratio zakrivljenu formu fragmenta. Podloge fragmenata načinjeni su prema 3D modelu i tehničkom crtežu, dok je negativ odljeva nastao nakon rezanja konveksnog dijela iz kocke stiropora. Kako je negativ po sredini vrlo tanak, ojačan je dvjema ljepenkama. (slika 42.) Osim što je stiropor jednostavan za oblikovanje i rezanje, kao podloga je ponajprije izvrstan zbog svoje lakoće, a fragment u jednoj od etapa konzervatorsko-restauratorskih zahvata zahtijeva okretanje.

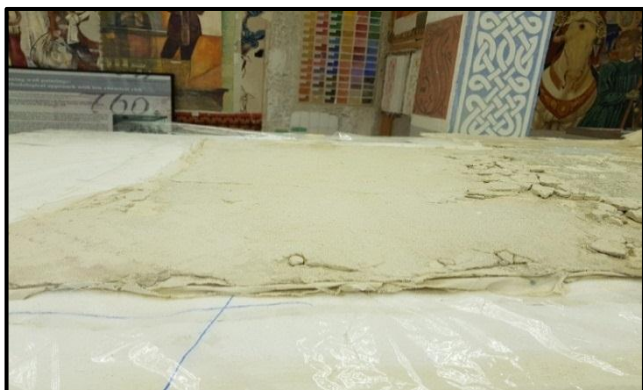
Neujednačenost poledine, zbog zaostalih dijelova slike iz 19. stoljeća prisutnih još od postupka odvajanja medaljona (**slika 43.**), zahtijevala je uklanjanje dijelova *arriccia* i ujednačavanje debljine sloja *intonaca* kako bi svaki naknadni sloj bolje prionuo te se time i bolje povezao. Kako je cilj obrade bio stanjivanje poledine zbog usklađivanja s ostalim fragmentima i okolnim oslikom te zbog težine koja bi morala biti pogodna za rukovanje i manjeg opterećenja za izvorni nosilac, poledina se pažljivo izravnila pomoću kirurških skalpela i špahtlica. Kako bi se spriječila oštećenja uslijed vibracija prilikom uklanjanja sloja *arriccia*, nestabilni dijelovi su konsolidirani (**slika 44.**) injekcionom rijetkom smjesom PLM-A koja ima dobre osobine protočnosti. U ovom slučaju to je bilo od velike važnosti kako bi smjesa prodrla između pukotina i konsolidirala nestabilne dijelove žbuke. Smjesa PLM-A je žbuka na bazi vapna i prilagođena je povijesnim vapnenim žbukama. Zbog dovoljne protočnosti ulazi u sitne pore nestabilnih dijelova žbuke te tako osigurava učvršćivanje te uspostavlja adheziju između slojeva.<sup>52</sup> Poledina fragmenta otprašena je mekanim kistovima, te je tako bila spremna za reintegraciju sloja *intonaca*.

**Slika 43.** Detalj poledine slike za vrijeme obrade

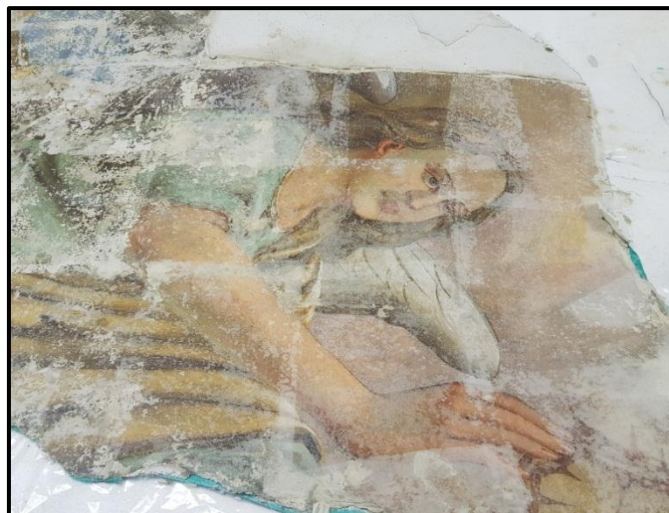
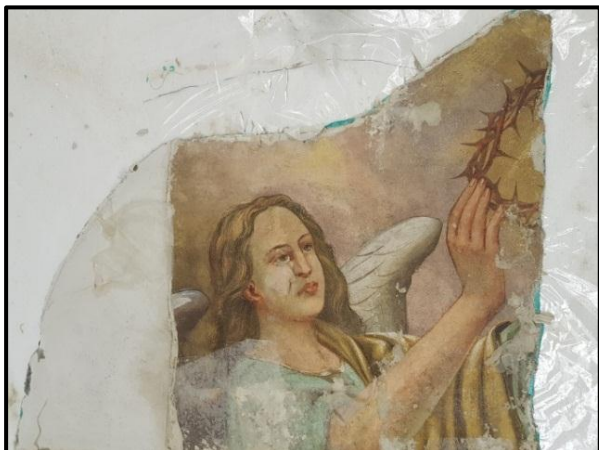
Zbog malog postotka Paraloida B-72 u acetonu (najčešće je postotak veziva oko 25%), sloj *facinga* se nije dovoljno vezao za površinu slike, nego je prodrio u strukturu slojeva fragmenta. Za uklanjanje *facinga* potrebno je bilo otapalo nanijeti više puta kako bi se *Paraloid B72* otopio i uklonio s površine lica slike. Kada se vezivo otopilo, pamučna gaza i japanski papir odignuli su se od površine te uklonili pod najmanjim mogućim kutom bez upotrebe sile kako ne bi došlo do dodatnih oštećenja slikanog sloja. (slika 64. i slika 65.) Od izuzetne je važnosti izbjegavati bilo kakvo nasilno uklanjanje platna i japanskog papira. Najzahtjevniji dijelovi slike bili su rubovi na kojima je oslabila adhezija između žbuke i slikanog sloja, te su ti dijelovi bili skloni odvajanju zajedno sa *facingom*. Ti nestabilni dijelovi vraćeni su utrljavanjem tamponom od vatiće natopljene acetonom suprotno od smjera u kojem se slikani sloj odvajao.

**Slika 65.** Detalj površine lica slike prekriven slojem  
*facinga* s japanskim papirom

Slika 66. Detalj slike nakon uklanjanja *facinga*

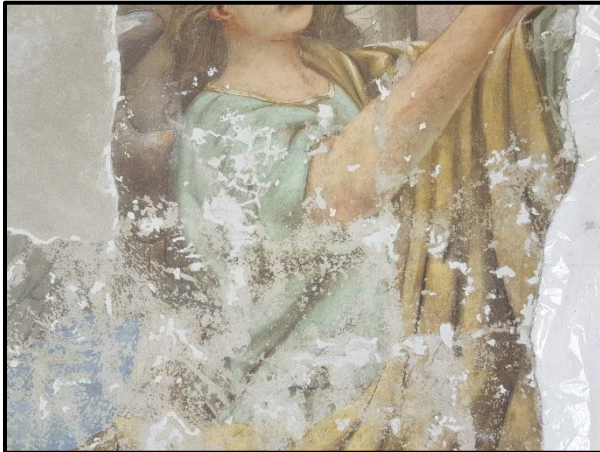
**Slika 71.** Detalj slike s nadoknadama žbuke

popunjava. Površinska oštećenja popunjena su smjesom PLM-I pomiješanom s destiliranom vodom. (**slika 72.**) Nakon sušenja reintegracijske žbuke, površina je obrađena špaltlicama kako bi tekstura bila što sličnija izvornoj žbuci. (**slika 73.**)

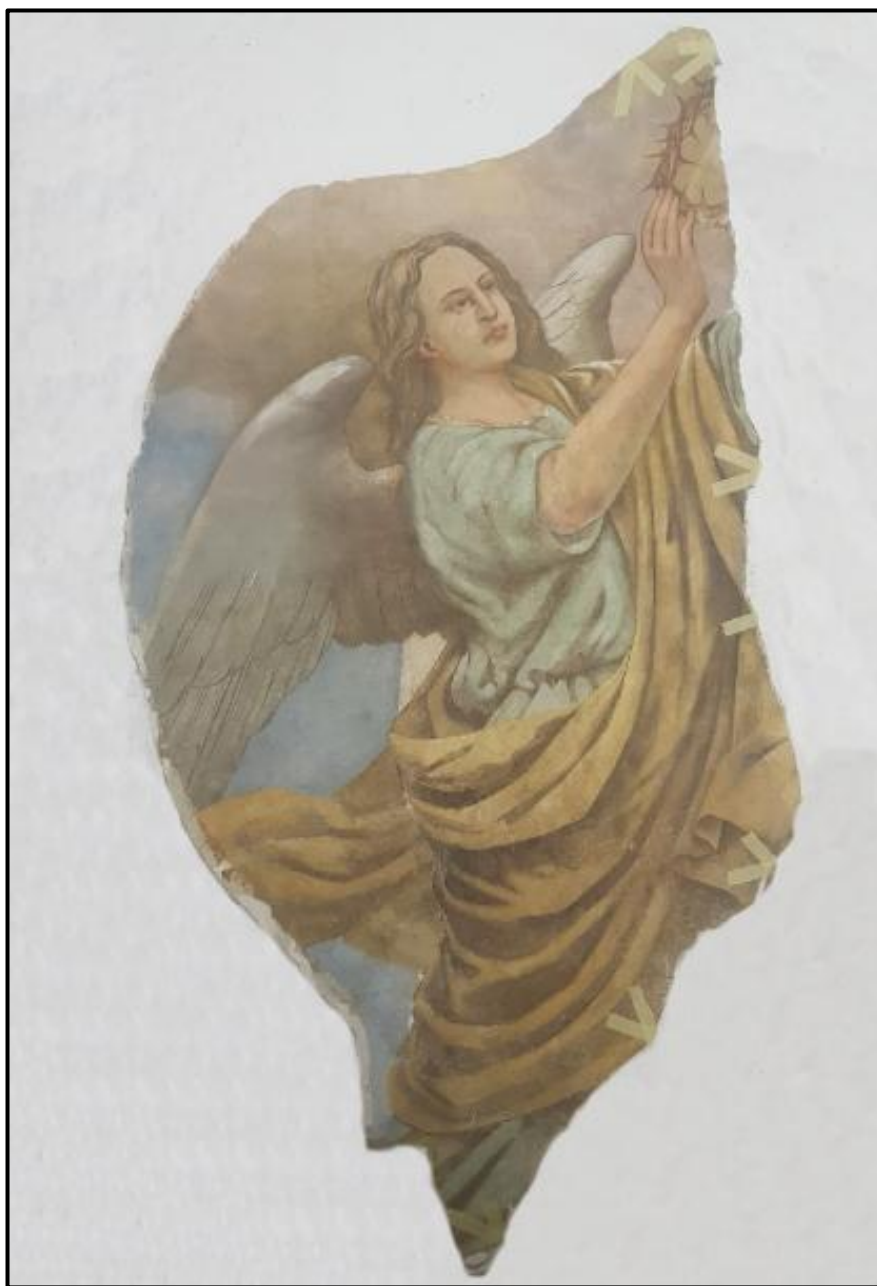
**Slika 82.** Total lica slike nakon konzervatorsko-restauratorskih radova
