2018

TRANSFER ZIDNOG OSLIKA VIJENCA IZ RENESANSNE
KUĆE MOISE U CRESU TE RECENTNA PRAKSA TRANSFERA

DIPLOMSKI RAD

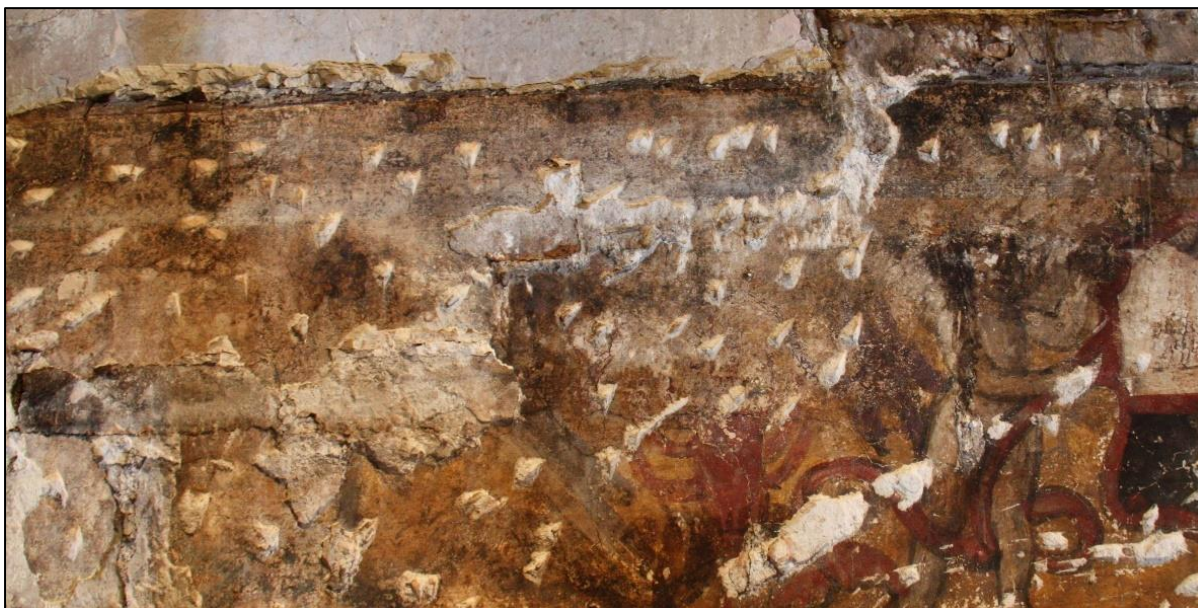
Slika 110. Značajni gubici slikanog sloja i *intonaca* na mjestu gdje se nekada nalazilo stubište. Čitavom površinom slike vidljive su lakune nastale udaranjem čekića (natučenja).
