Master's thesis / Diplomski rad

2018

SVEUČILIŠTE U ZAGREBU  
AKADEMIJA LIKOVNIH UMJETNOSTI  
ODSJEK ZA KONZERVIRANJE I RESTAURIRANJE UMJETNINA

TRANSFER ZIDNOG OSLIKA VIJENCA IZ RENESANSNE  
KUĆE MOISE U CRESU TE RECENTNA PRAKSA TRANSFERA

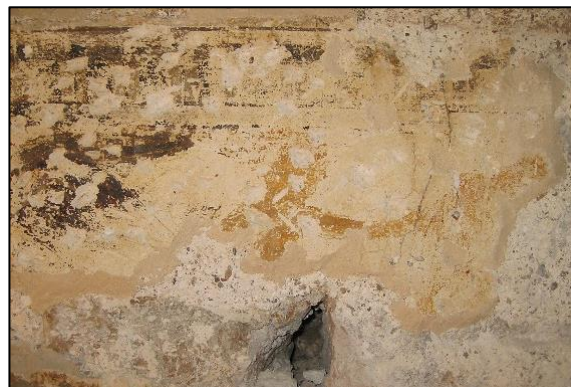
**Slika 82.** Detalj „opšava“ od nadoknadne žbuke, nanosenih oko očuvanih fragmenata zidnog oslika vijenca na jugoistočnom zidu središnjeg salona.

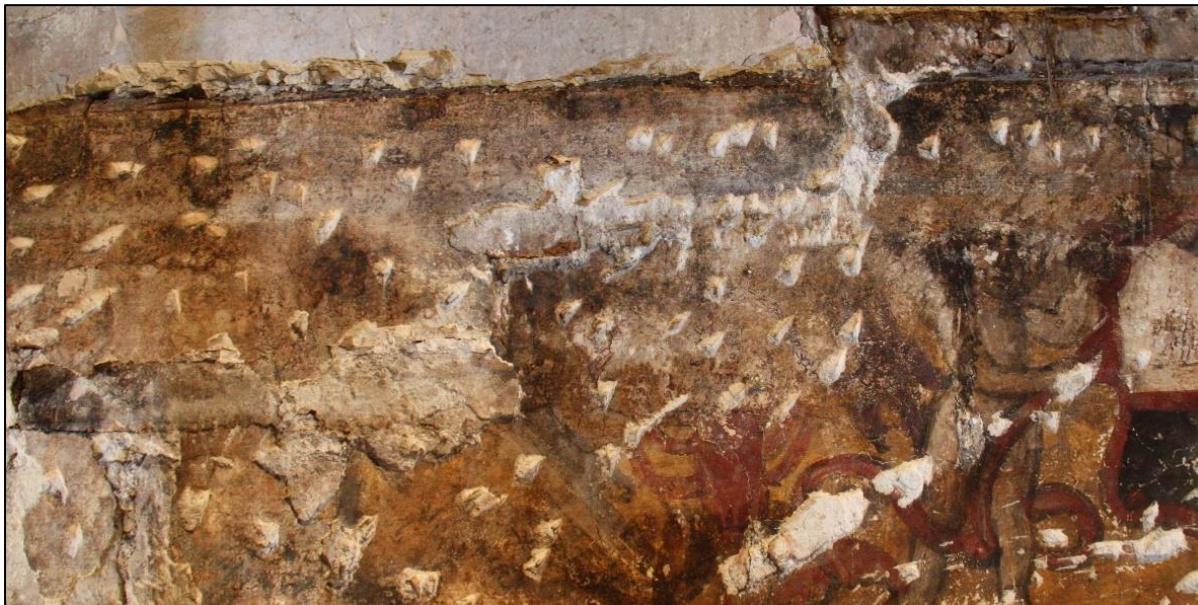
**Slika 110.** Značajni gubici slikanog sloja i *intonaca* na mjestu gdje se nekada nalazilo stubište. Čitavom površinom slike vidljive su lakune nastale udaranjem čekića (natučenja).

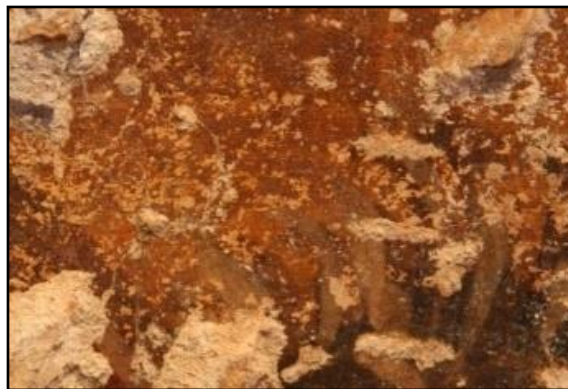
**Slika 112.** Nedostaci slikanog sloja u vidu otpalih ljuskica.

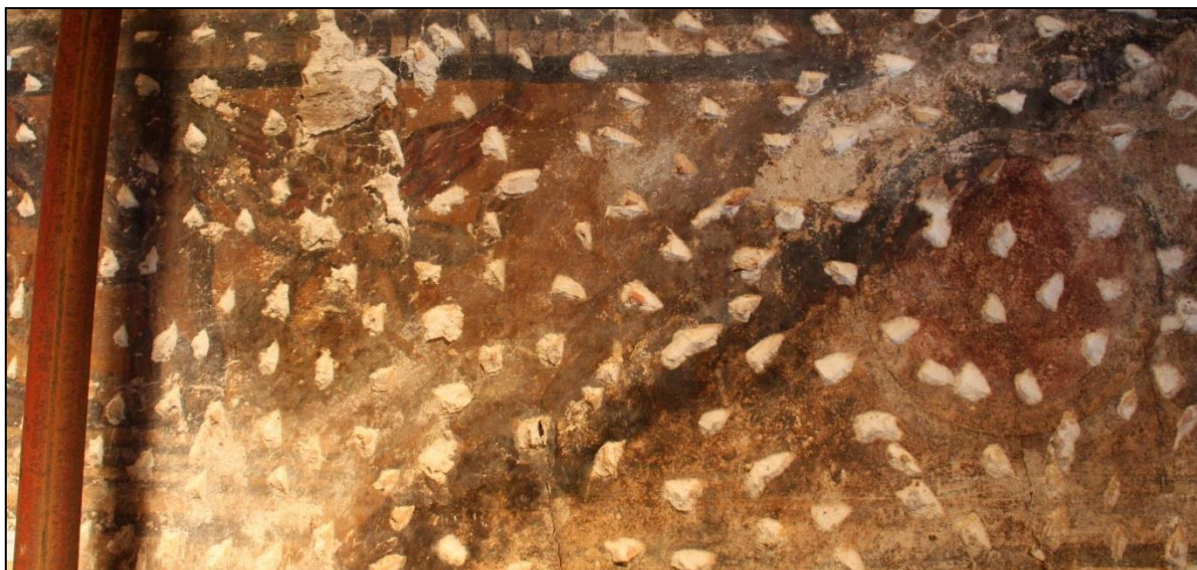
**Slika 113.** Masna, crna, čađava mrlja u središnjoj zoni oslika.

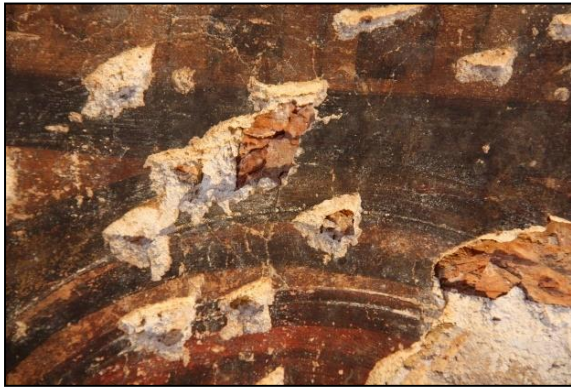
**Slika 115.** Razlomljeni blokovi opeke.

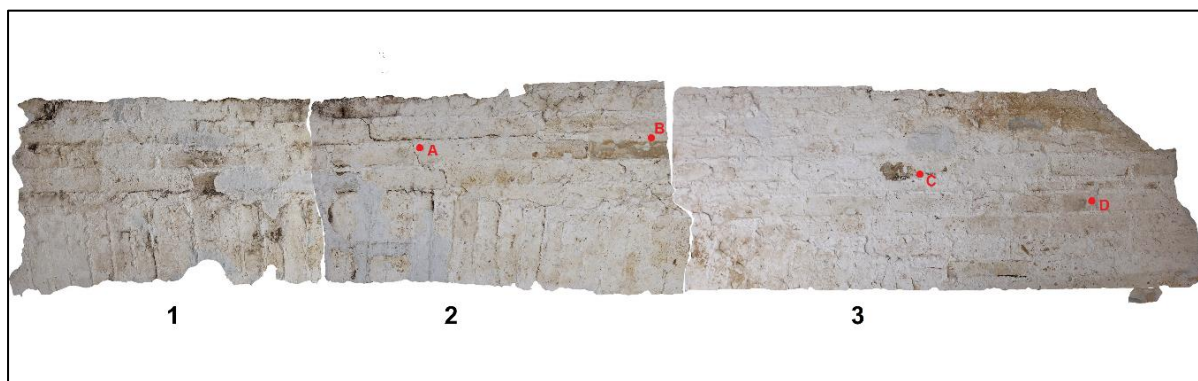
**Slika 130.** Dijelovi fragmenta odvojeni od nosača te označeni brojevima 1, 2 i 3 (snimak poleđine). Mjestimično su vidljive tamne mrlje, moguće uzrokovane rastom mikroorganizama. Slova A, B, C i D označena su područja gdje nedostaju *intonaco* i slikani sloj, oštećenja nastala prilikom odvajanja fragmenta od nosača. Od gornjeg lijevog do donjeg desnog ugla dijela fragmenta 2, proteže se velika, stepenasta pukotina koja prati sljubnice opečnoga nosača.

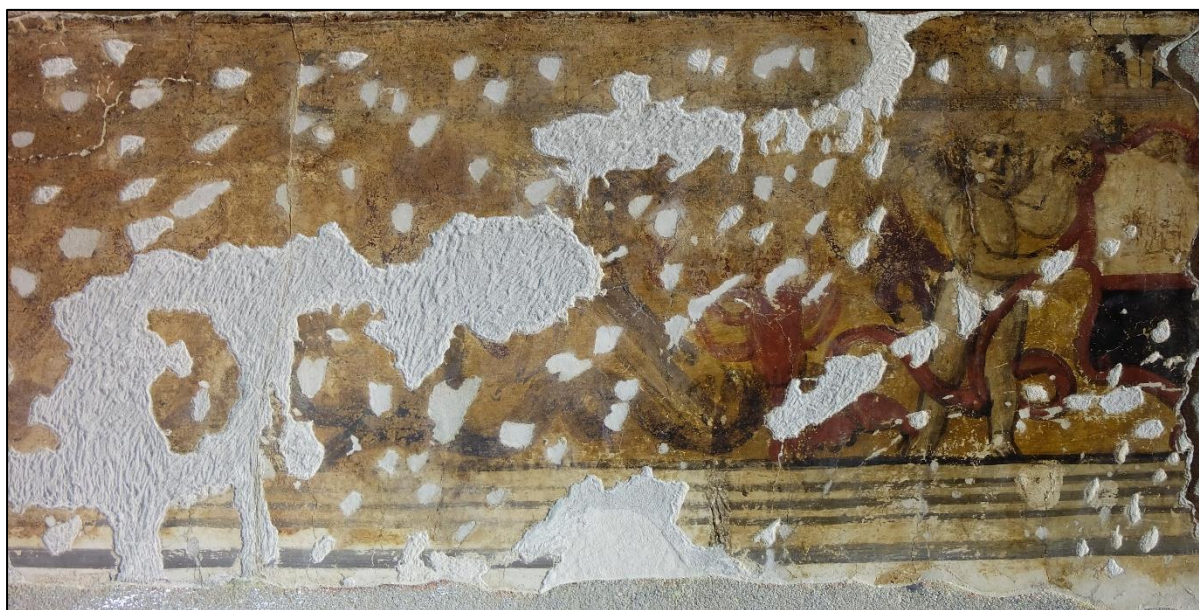
**Slika 183.** Nahrenjavljena površina stanjenih, neadekvatnih žbukanih nadoknada sa silikatnim punilom (veliko stepenasto oštećenje koje se proteže od donjeg lijevog do gornjeg desnog ugla fotografije). U donjem desnom uglu vidljive su male lakune iz kojih su u potpunosti uklonjene neadekvatne žbukane nadoknade.
