# Transfer zidnog oslika vijenca iz renesansne kuće Moise u Cresu te recentna praksa transfera

Master's thesis / Diplomski rad

2018

TRANSFER ZIDNOG OSLIKA VIJENCA IZ RENESANSNE  
KUĆE MOISE U CRESU TE RECENTNA PRAKSA TRANSFERA

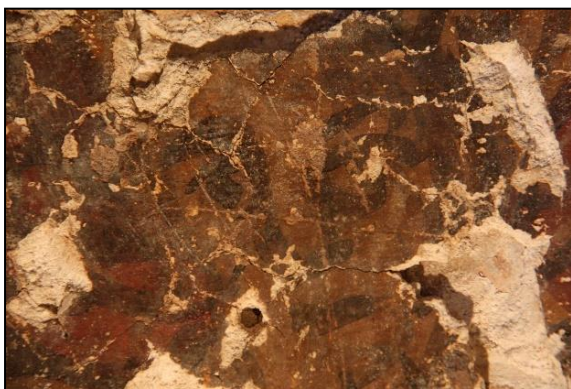
**Slika 111.** Mreže pukotina koje presijecaju slikani sloj i *intonaco*.

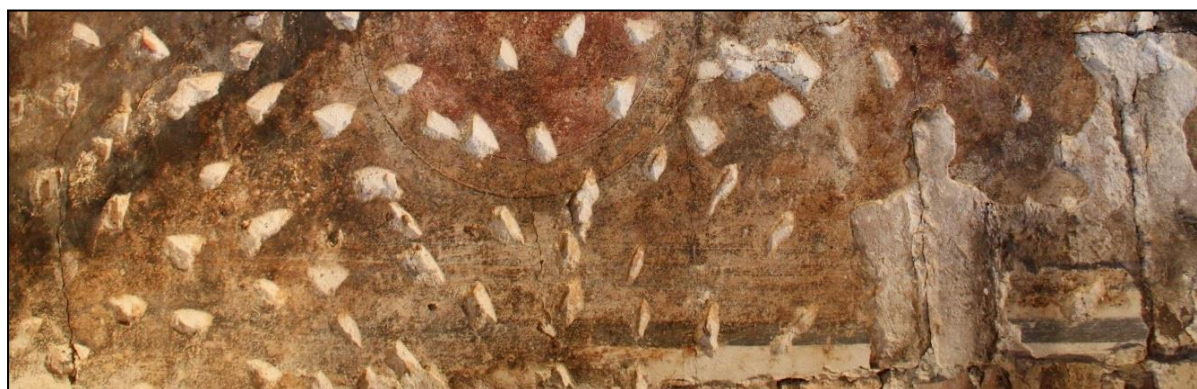
**Slika 114.** Površina slikanog sloja istrošena je i istanjena gotovo do nečitljivosti. *Intonaco* i slikani sloj ispucali su u središnjoj zoni oslika, na mjestu lučno građenog opečnog nosača (okomite pukotine nalaze se na mjestu sljubnica).
