2018

TRANSFER ZIDNOG OSLIKA VIJENCA IZ RENESANSNE
KUĆE MOISE U CRESU TE RECENTNA PRAKSA TRANSFERA

DIPLOMSKI RAD

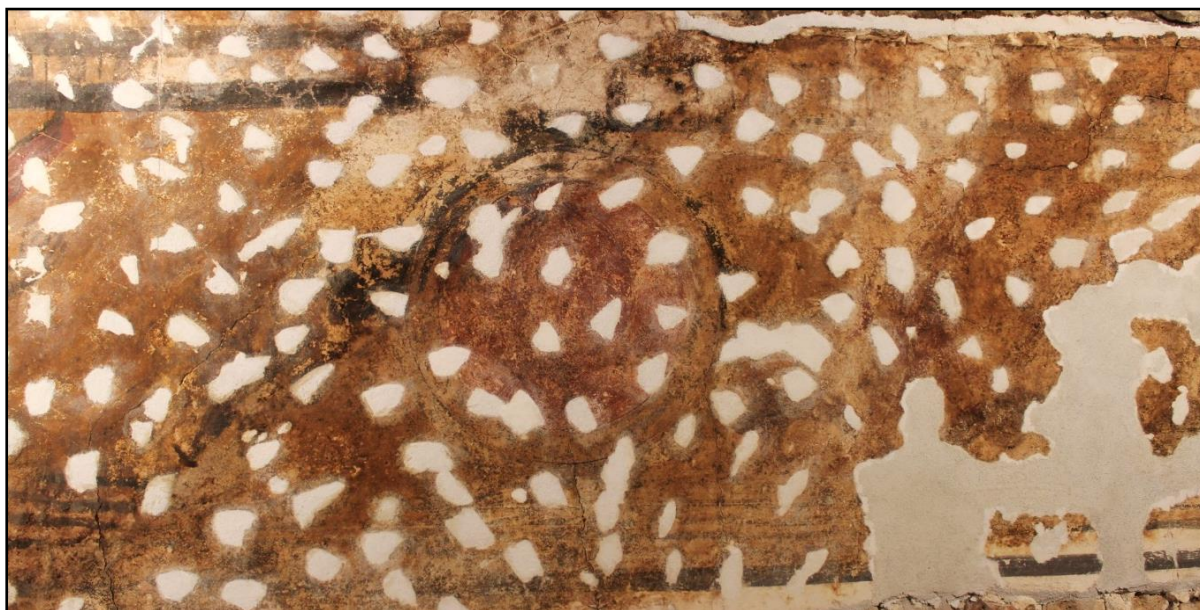
Slika 97. Vrlo slabo očuvan središnji dio fragmenta na kojem se nazire medaljon.

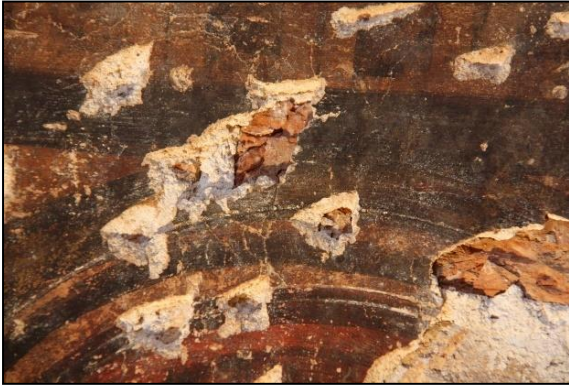
Slika 115. Razlomljeni blokovi opeke.

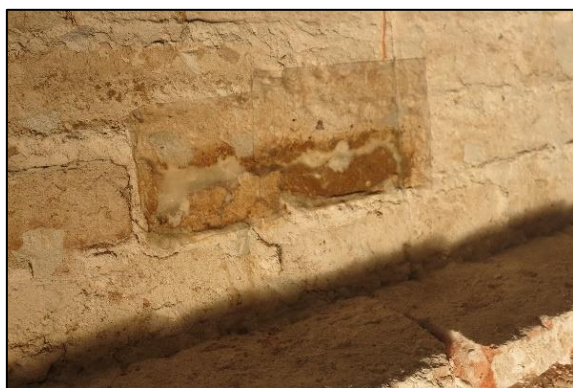
Slika 126. Gubitak slikanog sloja i žbuke na središnjem dijelu fragmenta zidne slike. Oštećenja nastala prilikom odvajanja opečnih blokova od žbuke privremeno su učvršćena japanskim papirom i akrilnom smolom *Paraloid B72*.
