DIPLOMSKI RAD

KONZERVATORSKO-RESTAURATORSKI RADOVI NA ZIDNOM OSLIKU U PALAČI
ŠEĆERANE U RIJECI

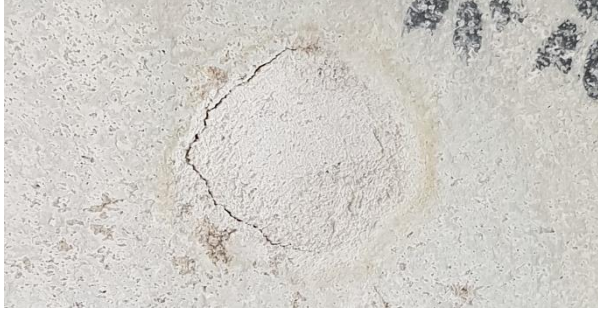
<p>Neadekvatna žbuka za reintegraciju oštećenja koja je napukla duž ruba.</p>

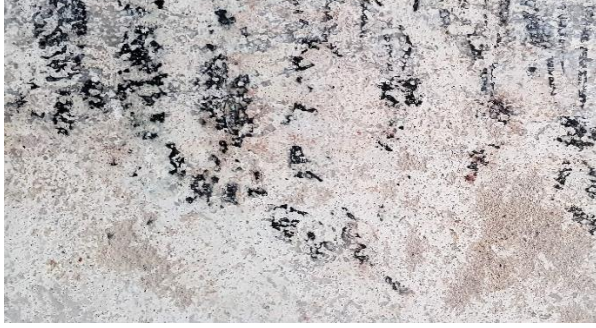
<p>Nedostaci u slikanom sloju, otpali vjerojatno uslijed prethodnog mehaničkog čišćenja.</p>

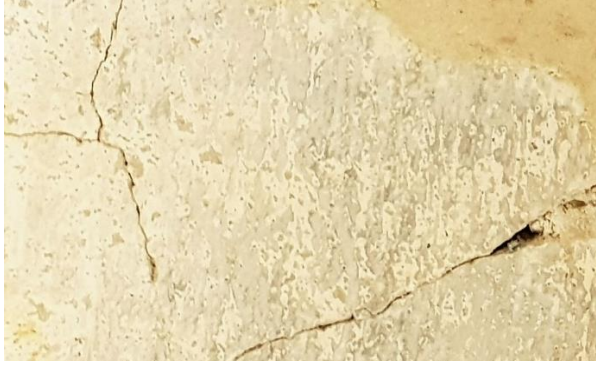
<p>Pukotine nastale kao posljedica odvajanja (delaminacije) čitavog sloja žbuke <i>arricija</i>, <i>intonaca</i> i slikanog sloja. Na tom dijelu je oslabila adhezija sloja <i>intonaca</i> i <i>arricija</i>.</p>

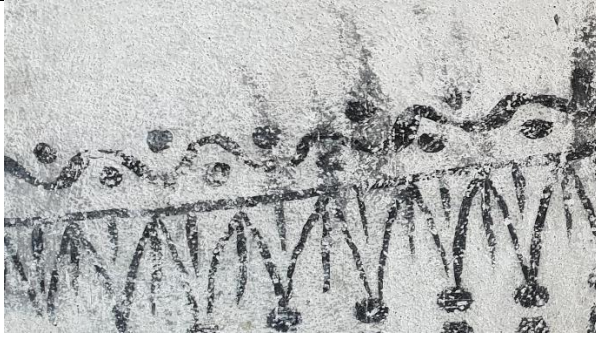
<p>Sive mrlje slikanog sloja na donjem dijelu zida vjerojatno nastale prljanjem ili trenjem.</p>

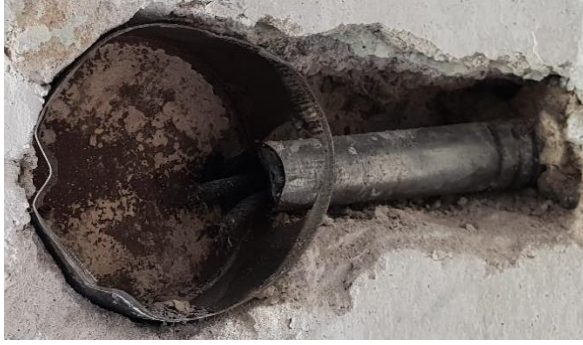
<p>Oštećenje od uvođenja strujne instalacije</p>

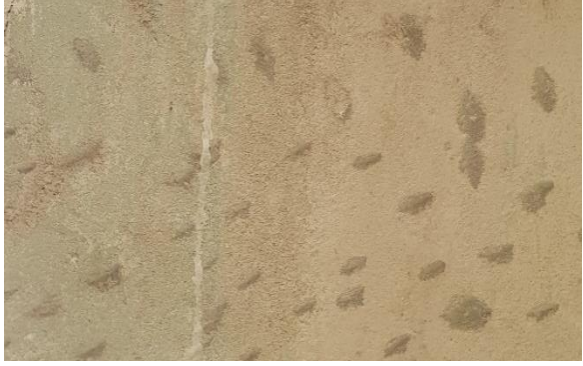
<p>Oštećenja od ispijetane žbuke</p>

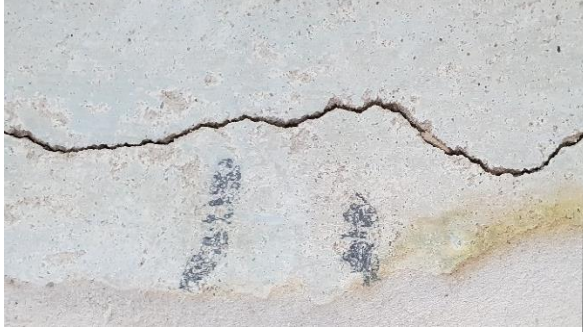
<p>Pukotina u okolnoj žbuci i slikanom sloju nastala od naknadnog uvođenja strujne instalacije</p>
