Konzervatorsko-restauratorski radovi na zidnom osliku u palači Šećerane u Rijeci

Master's thesis / Diplomski rad

DIPLOMSKI RAD

KONZERVATORSKO-RESTAURATORSKI RADOVI NA ZIDNOM OSLIKU U PALAČI
ŠEĆERANE U RIJECI

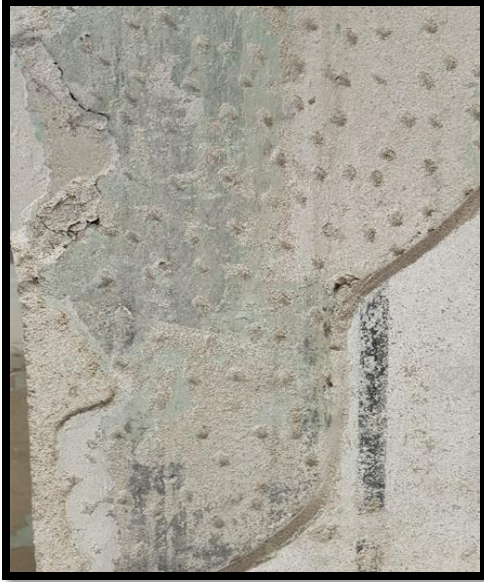
Slika 40 Prostorija 208, sjeverni zid, prikaz sloja starijeg oslika na mjestu oštećenja

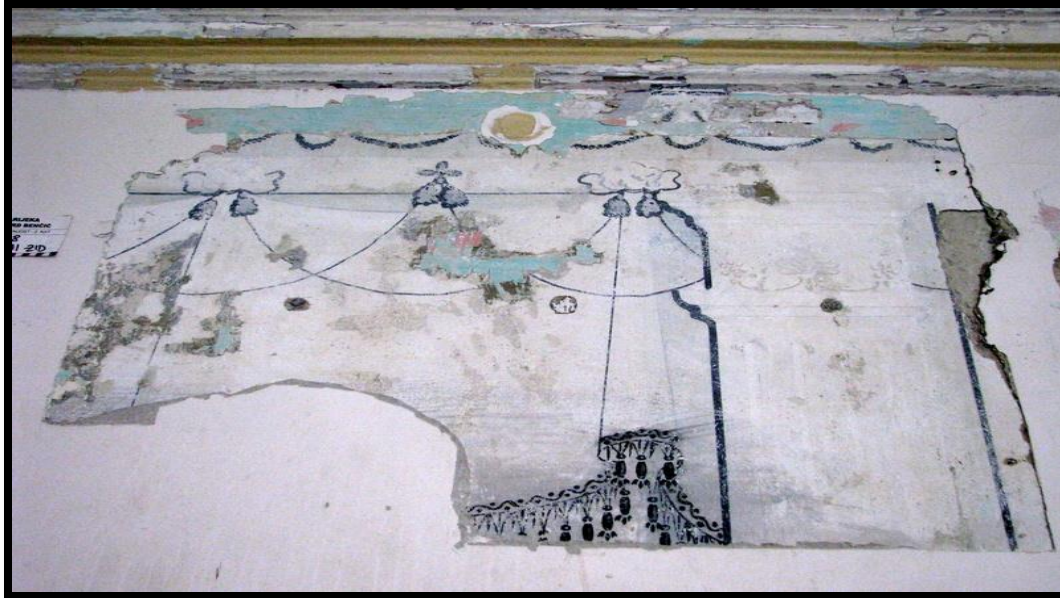
Slika 52 Drugi kat, prostorija 208, sjeverni zid, stanje prije početka radova 2006.

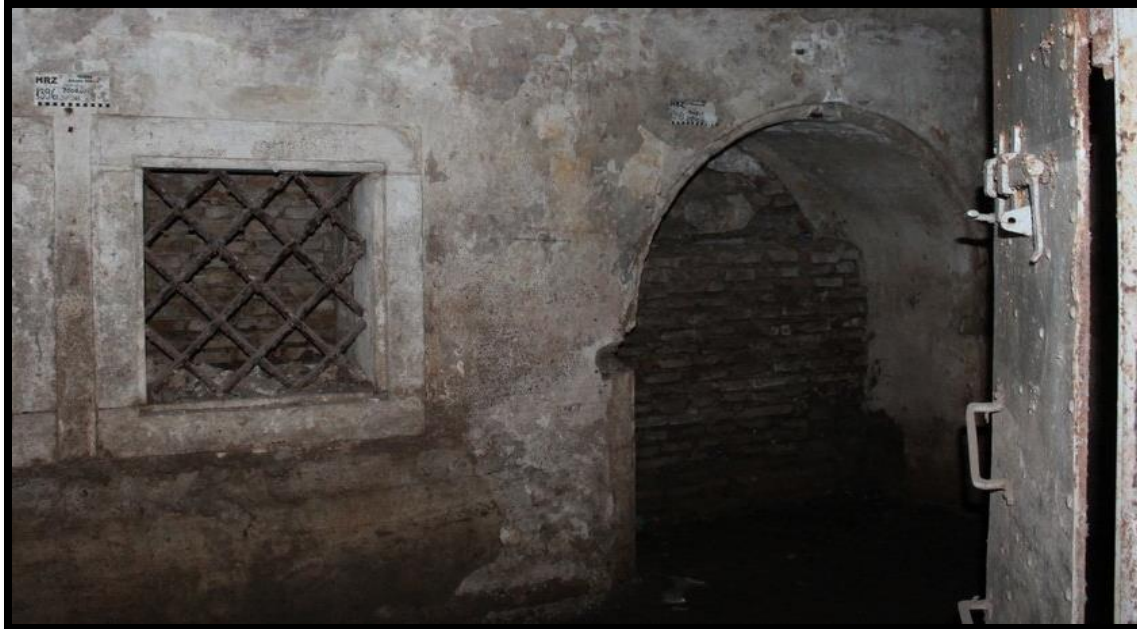
U interijeru palače u gornjim katovima nema značajnih oštećenja od vlage. Jedini dio gdje su vidljiva oštećenja od vlage je podrum (**Slika 54.**) koji je svojim položajem u razini podzemnih voda te zbog toga često poplavljuje. Podrum je zatrpan prilikom jedne od obnova te za sada nije predviđena njegova prezentacija.

Slika 54 Podrum palače, dotrajale rešetke i oštećeni zidovi zbog posljedica prekomjerne vlage

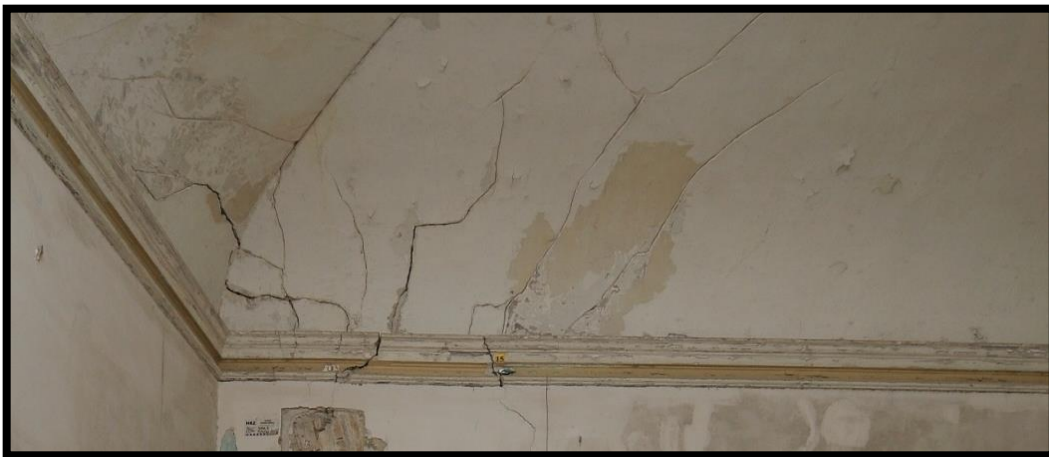
Slika 55 Prostorija 208, svodne pukotine nastale uslijed slabljenja nosivosti svodne konstrukcije

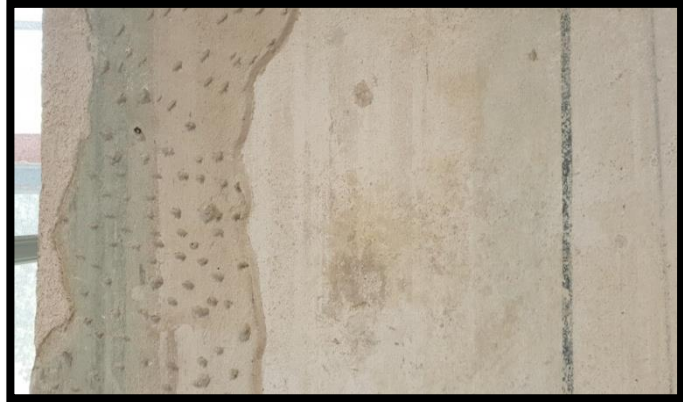
Slika 56 Prostorija 208, sjeverni zid, otučenja u prvom slikanom sloju

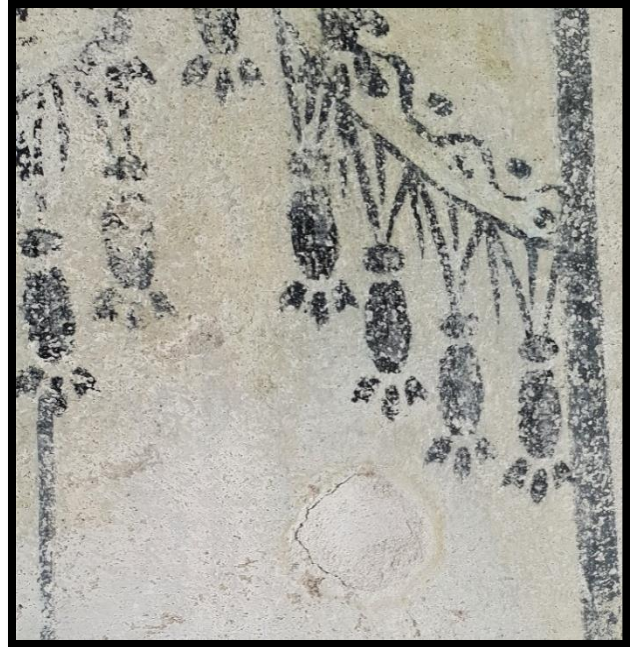
Slika 58 Drugi kat, prostorija 208, sjeverni zid, neadekvatni zakit

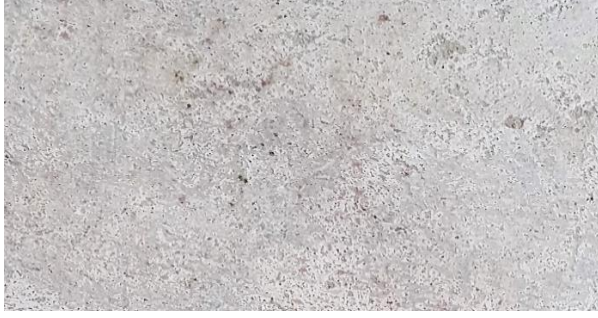
<p>Abrazirani slikani sloj. Abrazije su difuzno raspoređene po čitavom zidnom osliku i uzrokovane starenjem te neadekvatnim mehaničkim čišćenjem skalpelima s promjenjivim nožićima.</p>

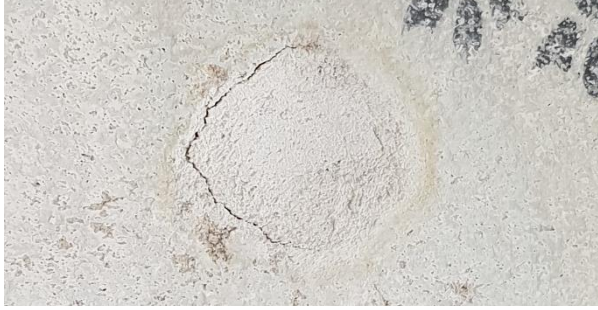
<p>Neadekvatna žbuka za reintegraciju oštećenja koja je napukla duž ruba.</p>
