# Konzervatorsko-restauratorski radovi na zidnom osliku u palači Šećerane u Rijeci

**Master's thesis / Diplomski rad**

KONZERVATORSKO-RESTAURATORSKI RADOVI NA ZIDNOM OSLIKU U PALAČI  
ŠEĆERANE U RIJECI

DIPLOMSKI RAD

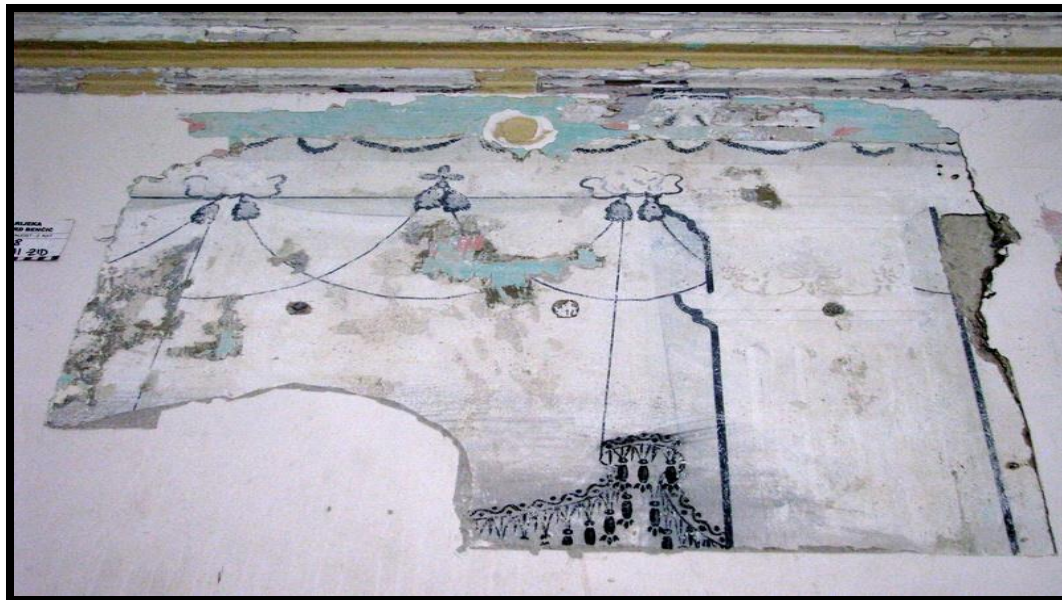
*Slika 52 Drugi kat, prostorija 208, sjeverni zid, stanje prije početka radova 2006.*

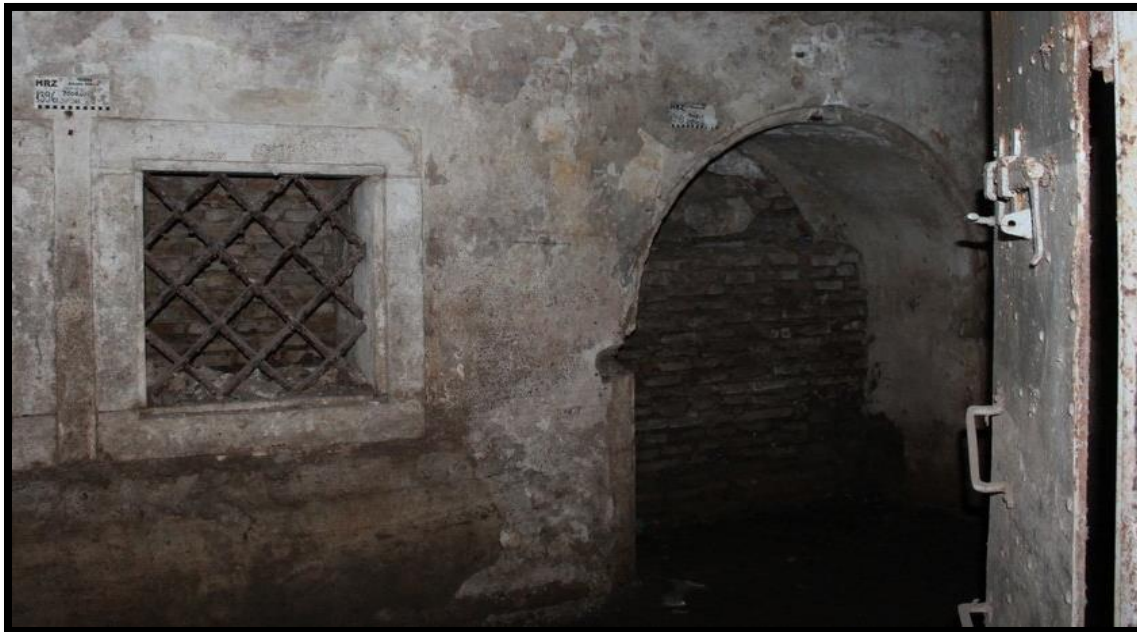
U interijeru palače u gornjim katovima nema značajnih oštećenja od vlage. Jedini dio gdje su vidljiva oštećenja od vlage je podrum (**Slika 54.**) koji je svojim položajem u razini podzemnih voda te zbog toga često poplavljuje. Podrum je zatrpan prilikom jedne od obnova te za sada nije predviđena njegova prezentacija.

*Slika 54 Podrum palače, dotrajale rešetke i oštećeni zidovi zbog posljedica prekomjerne vlage*

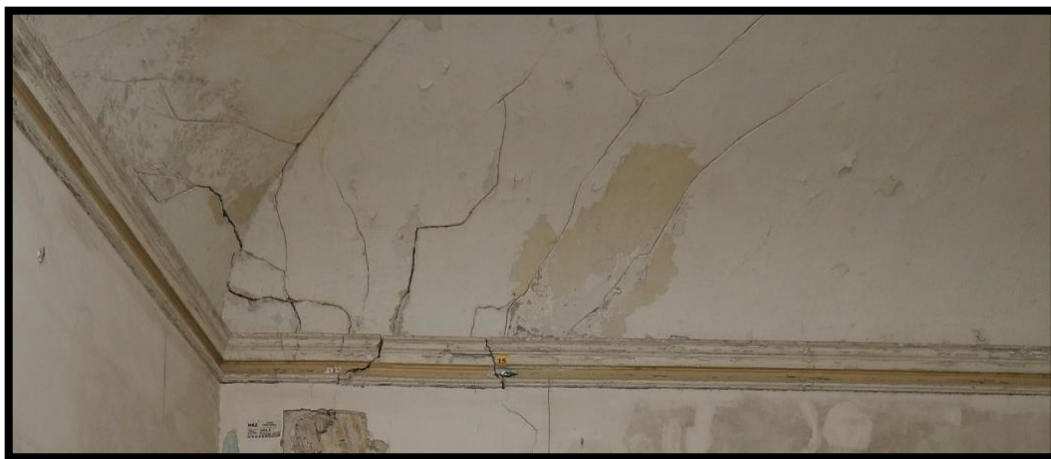
U prostoriji 208 značajnija oštećenja su svodne pukotine (**Slika 55.**) koje su se širile mrežasto, nastale vjerojatno uslijed slabljenja nosivosti svodne konstrukcije. Zbog pukotina koje se nalaze na dijelovima prozorskih niša dolazilo je do stalnog kontakta s vlagom i kišom<sup>86</sup> koja su dovela i do pospješivanja kondenzacije. Moguće je da su te pukotine nastale od loše zabrtvljenih prozorskih okvira koje usred jakog naleta vjetra propuštaju kišu.<sup>87</sup> Na donjim dijelovima parapeta gdje su se nalazile termoinstalacije, djelomično je oštećen zid.

*Slika 55 Prostorija 208, svodne pukotine nastale uslijed slabljenja nosivosti svodne konstrukcije*

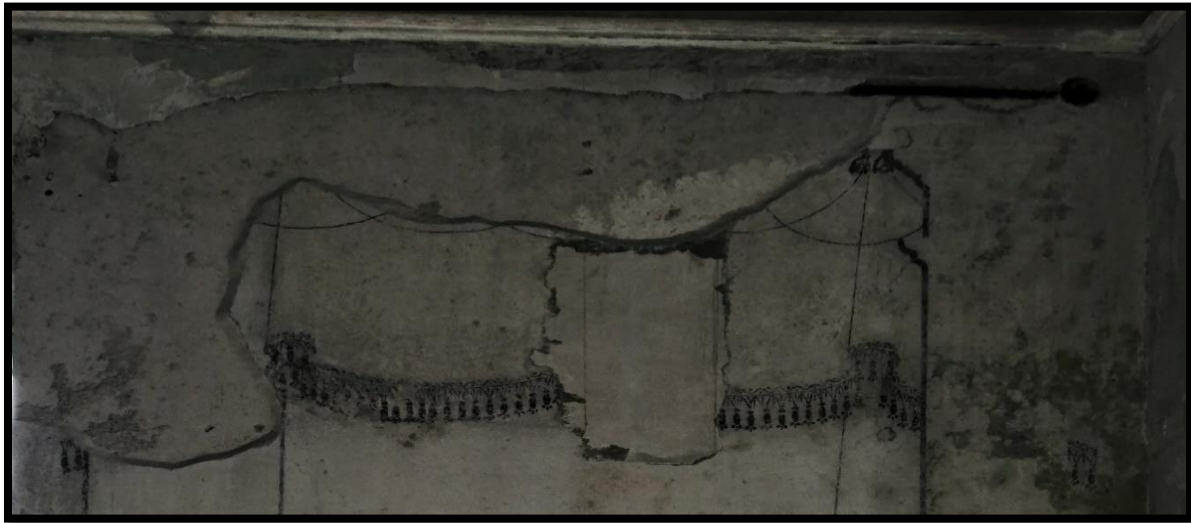
*Slika 57* Drugi kat, prostorija 208, sjeverni zid, velike lakune u gornjoj zoni, stanje prije početka radova

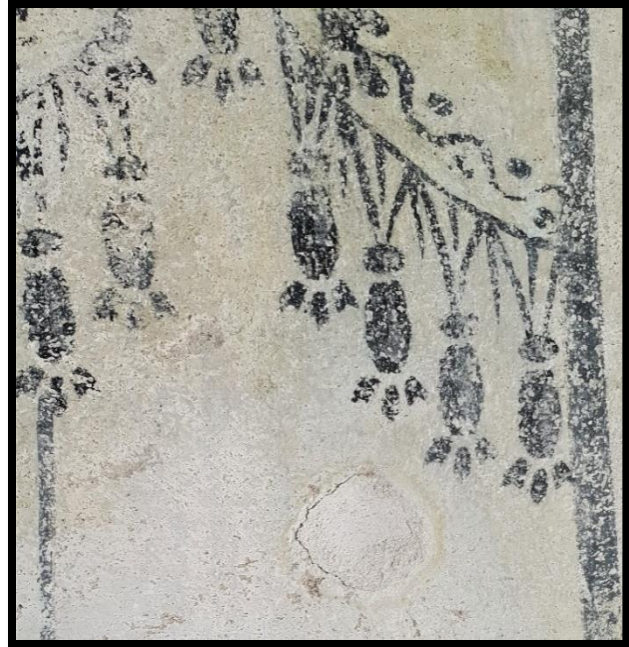
*Slika 58 Drugi kat, prostorija 208, sjeverni zid, neadekvatni zakit*

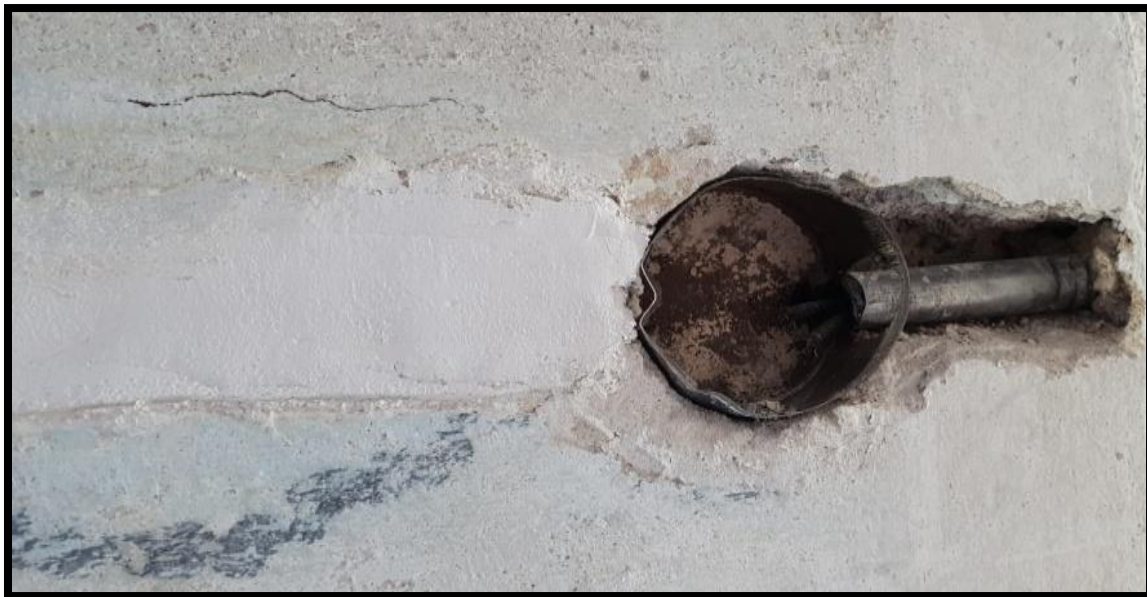
*Slika 59 Drugi kat, prostorija 208, sjeverni zid, oštećenje od naknadne elektrifikacije*

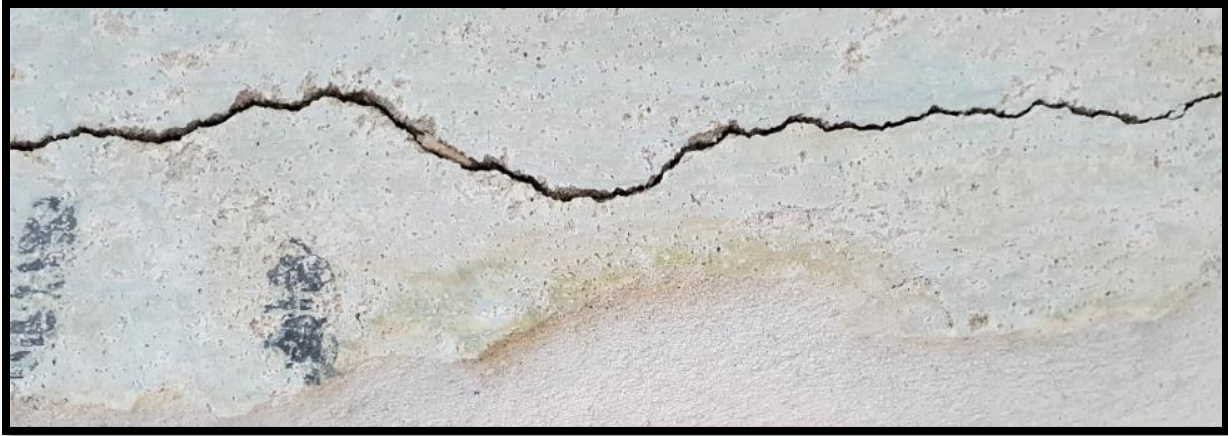
Slika 60 Drugi kat, prostorija 208, sjeverni zid, oštećenja ispod profilacije nastala od uvođenja elektrifikacije

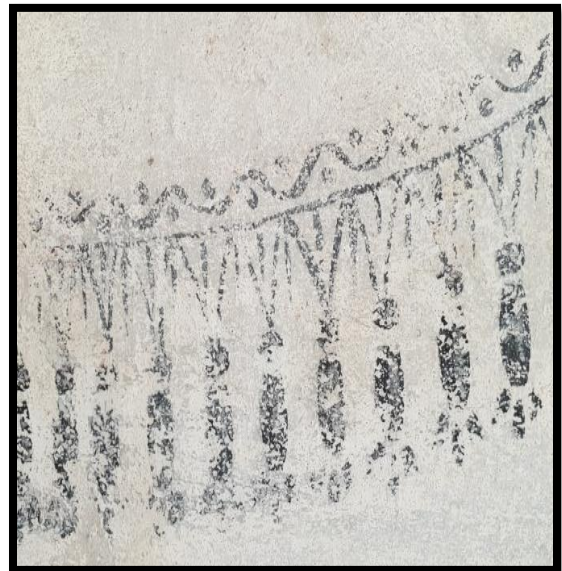
Slika 61 Detalj kitjastih resa zastora, vidljive sitne površinske abrazije slikanog sloja

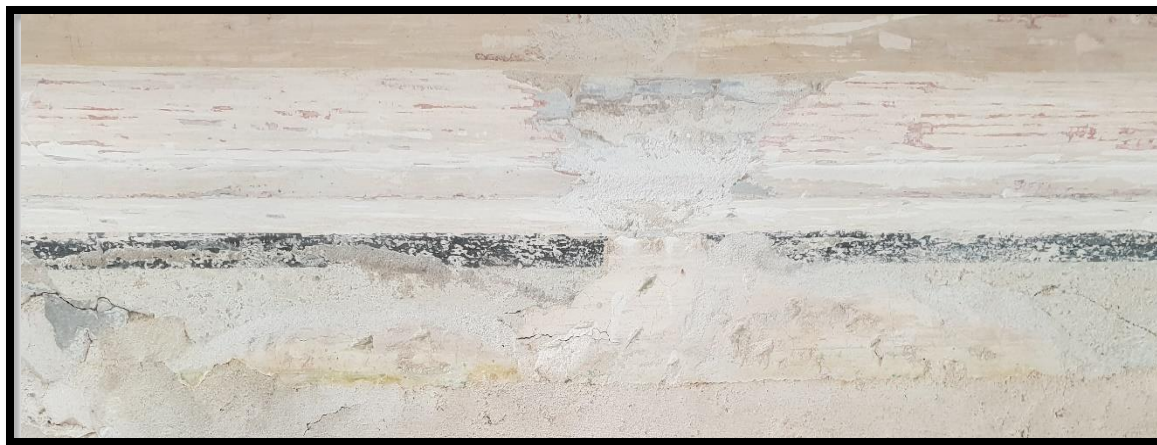
*Slika 63 Pohabanost slikanog sloja profiliranog vijenca*

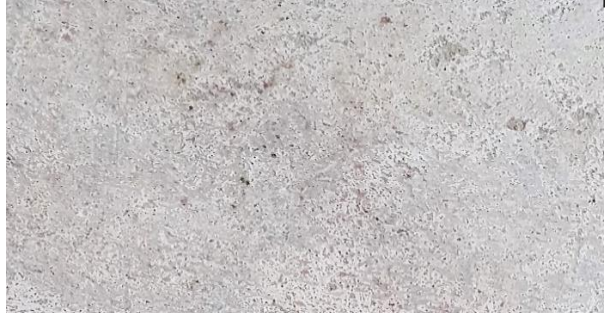
<p>Abrazirani slikani sloj. Abrazije su difuzno raspoređene po čitavom zidnom osliku i uzrokovane starenjem te neadekvatnim mehaničkim čišćenjem skalpelima s promjenjivim nožićima.</p>

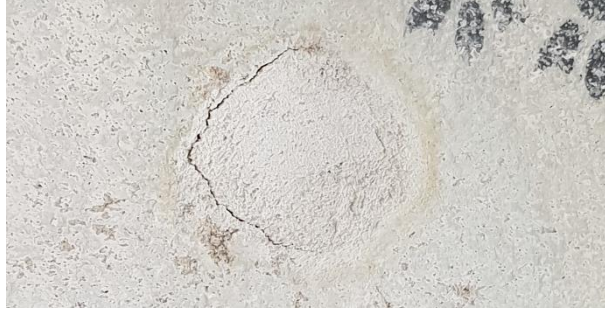
<p>Neadekvatna žbuka za reintegraciju oštećenja koja je napukla duž ruba.</p>

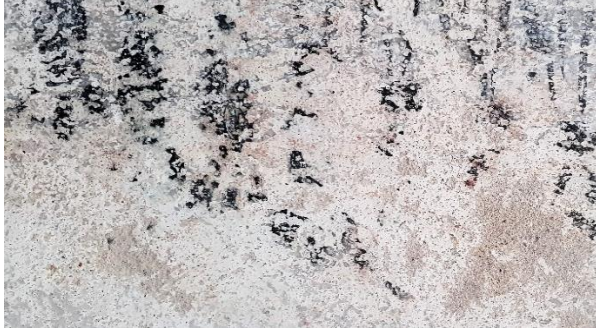
<p>Nedostaci u slikanom sloju, otpali vjerojatno uslijed prethodnog mehaničkog čišćenja.</p>

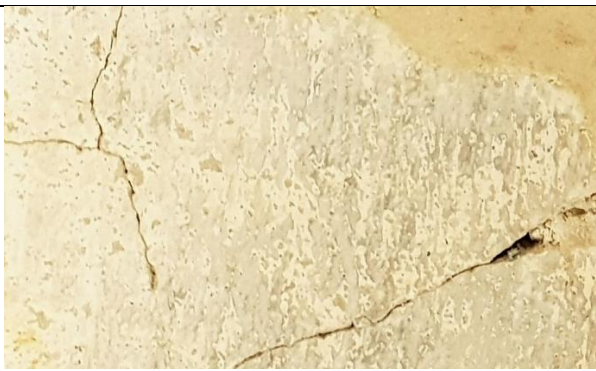
<p>Pukotine nastale kao posljedica odvajanja (delaminacije) čitavog sloja žbuke <i>arricija</i>, <i>intonaca</i> i slikanog sloja. Na tom dijelu je oslabila adhezija sloja <i>intonaca</i> i <i>arricija</i>.</p>

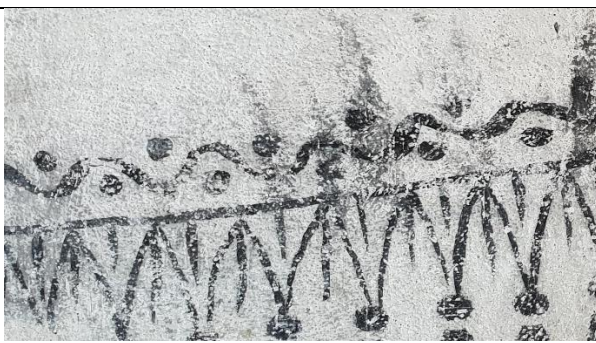
<p>Sive mrlje slikanog sloja na donjem dijelu zida vjerojatno nastale prljanjem ili trenjem.</p>

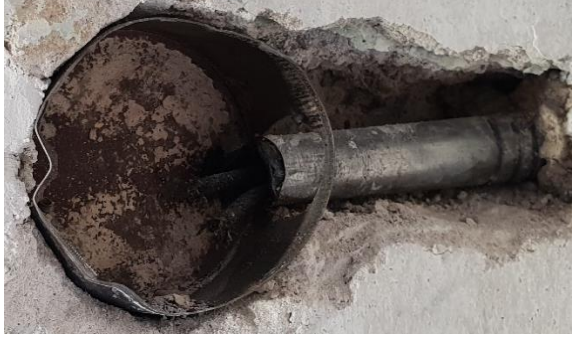
<p>Oštećenje od uvođenja strujne instalacije</p>

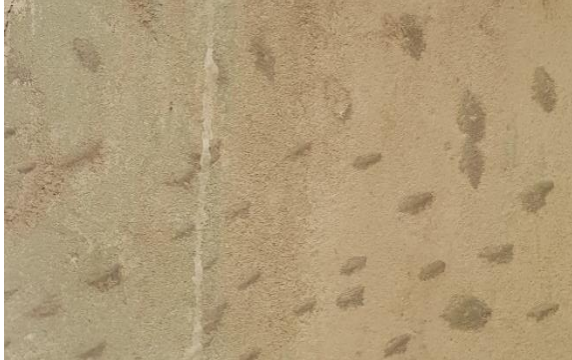
<p>Oštećenja od ispijetane žbuke</p>

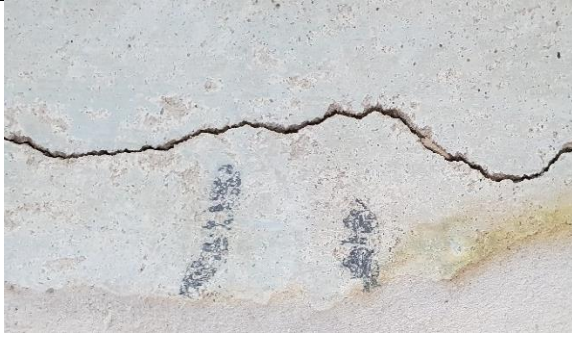
<p>Pukotina u okolnoj žbuci i slikanom sloju nastala od naknadnog uvođenja strujne instalacije</p>

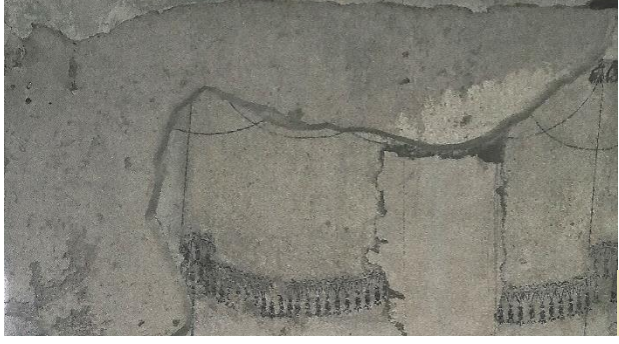
<p>Velike lakune do sloja nosioca</p>
 	 	<p>Veće lakune u sloju intonaca prethodnog slikanog sloja</p>
