Konzervatorsko-restauratorski radovi na zidnom osliku u palači Šećerane u Rijeci

Puović, Marija

Master's thesis / Diplomski rad

KONZERVATORSKO-RESTAURATORSKI RADOVI NA ZIDNOM OSLIKU U PALAČI
ŠEĆERANE U RIJECI

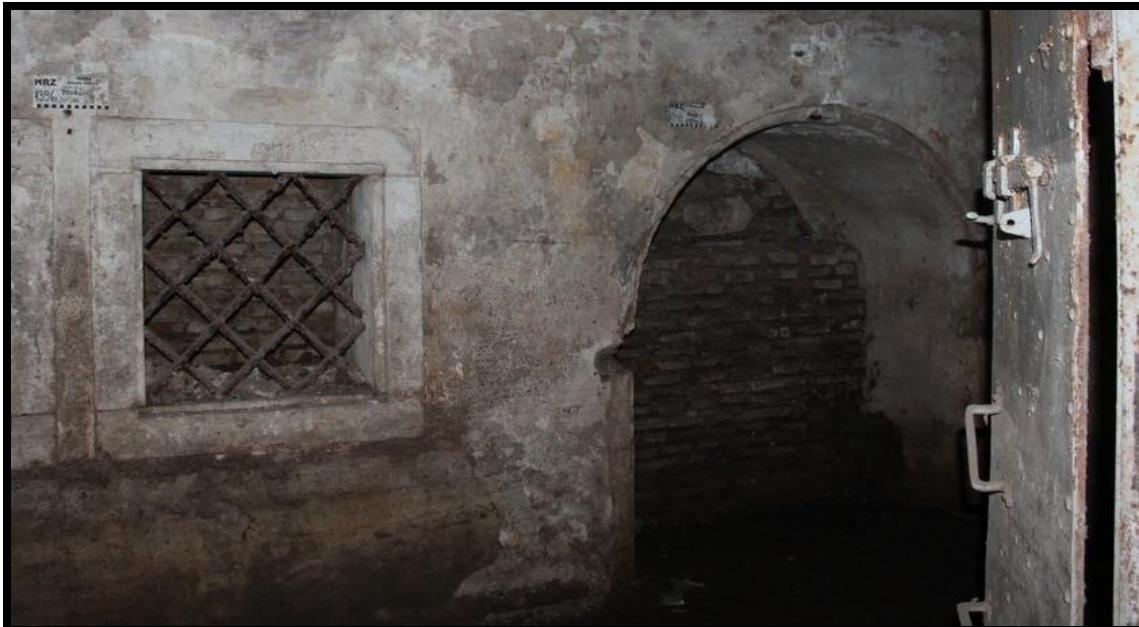
U interijeru palače u gornjim katovima nema značajnih oštećenja od vlage. Jedini dio gdje su vidljiva oštećenja od vlage je podrum (**Slika 54.**) koji je svojim položajem u razini podzemnih voda te zbog toga često poplavljuje. Podrum je zatrpan prilikom jedne od obnova te za sada nije predviđena njegova prezentacija.

Slika 54 Podrum palače, dotrajale rešetke i oštećeni zidovi zbog posljedica prekomjerne vlage

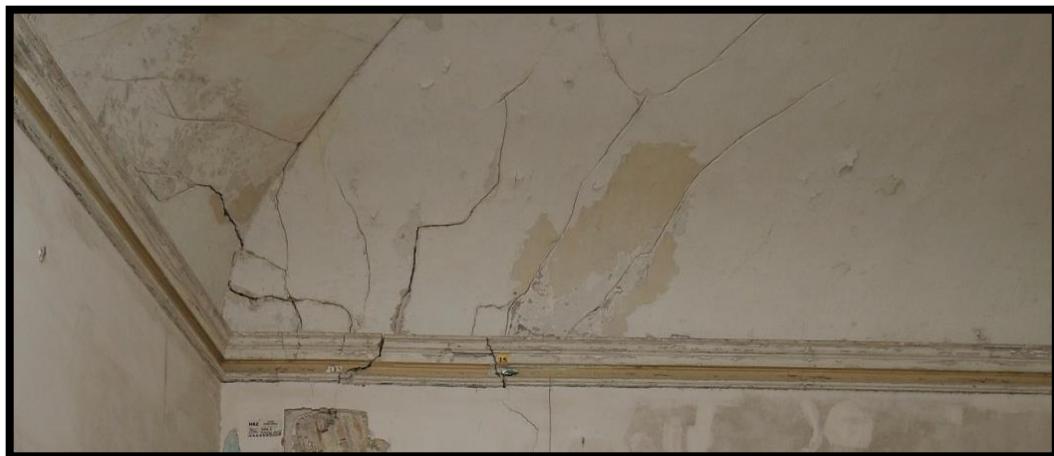
U prostoriji 208 značajnija oštećenja su svodne pukotine (**Slika 55.**) koje su se širile mrežasto, nastale vjerovatno uslijed slabljenja nosivosti svodne konstrukcije. Zbog pukotina koje se nalaze na dijelovima prozorskih niša dolazilo je do stalnog kontakta s vlagom i kišom⁸⁶ koja su dovela i do pospješivanja kondenzacije. Moguće je da su te pukotine nastale od loše zabrtvljениh prozorskih okvira koje usred jakog naleta vjetra propuštaju kišu.⁸⁷ Na donjim dijelovima parapeta gdje su se nalazile termoinstalacije, djelomično je oštećen zid.

Slika 55 Prostorija 208, svodne pukotine nastale uslijed slabljenja nosivosti svodne konstrukcije

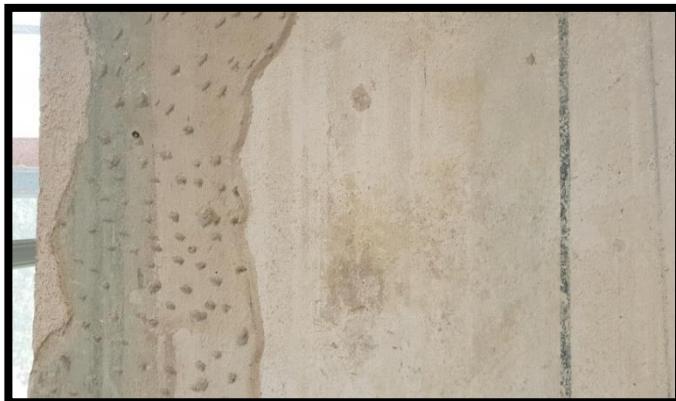
Slika 56 Prostorija 208, sjeverni zid, otučenja u prvom slikanom sloju

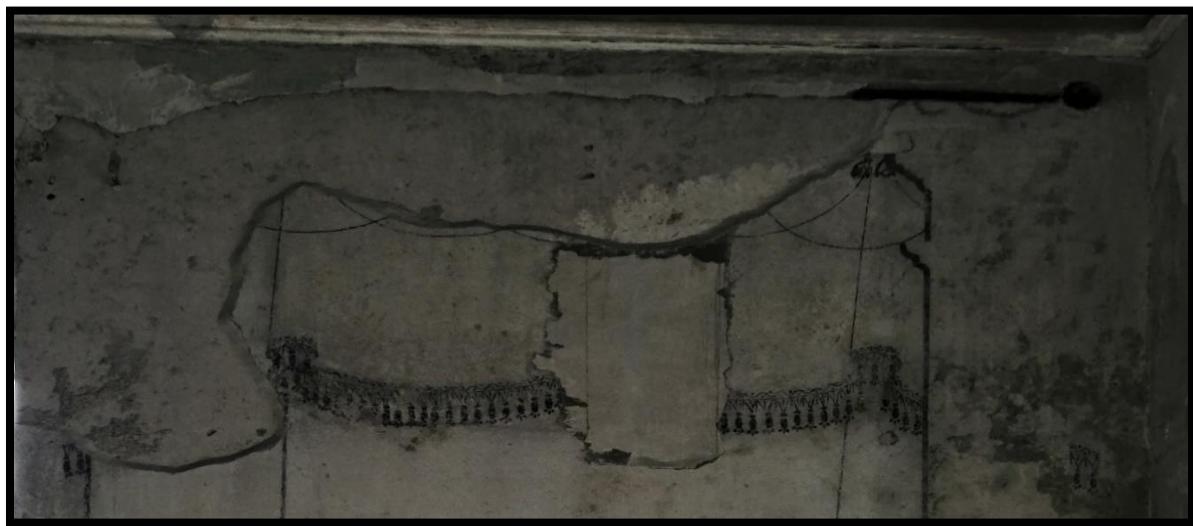
Slika 57 Drugi kat, prostorija 208, sjeverni zid, velike lakune u gornjoj zoni, stanje prije početka radova

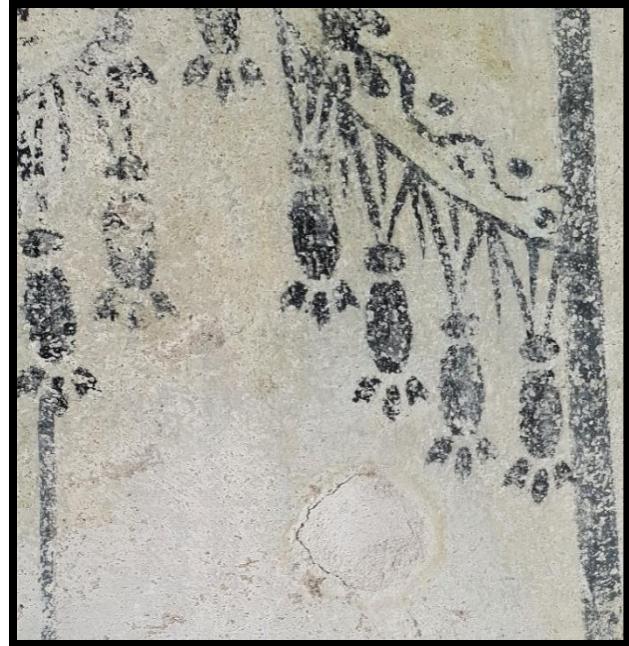
*Slika 58 Drugi kat, prostorija 208, sjeverni zid,
neadekvatni zakit*

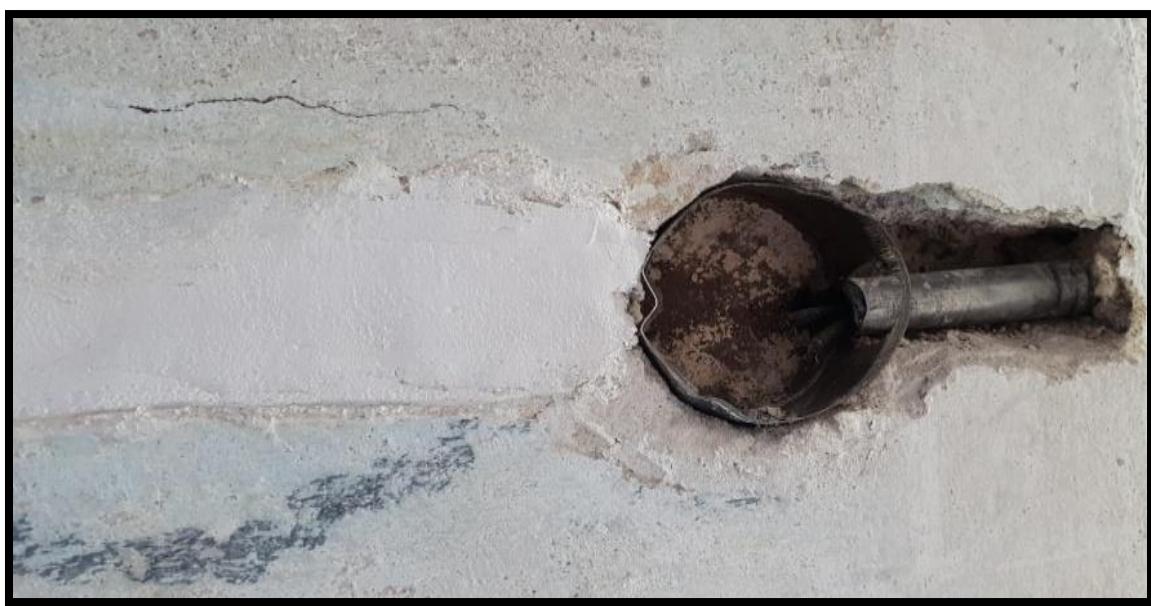
Od mehaničkih oštećenja na zidnom osliku vidljivo je značajno oštećenje u gornjem desnom dijelu nastalo od naknadne elektrifikacije (**Slika 59.**). Oštećenje dubinom seže do nosača zidne slike. To je utjecalo i na očuvanost okolne žbuke koja je oslabila (**Slika 60.**) te su ispod profilacije, u smjeru horizontalnom smjeru pružanja oštećenja nastale podbuhline u žbukanom sloju. Ispod profilacije, a iznad lakune nalazi se više manjih pukotina uzrokovanih oslabljenom adhezijom *intonaca* i *arriccija*. Prisutno je i nekoliko manjih pukotina duž ruba recentnog slikanog sloja i starijeg koji je otučen.

Slika 59 Drugi kat, prostorija 208, sjeverni zid, oštećenje od naknadne elektrifikacije

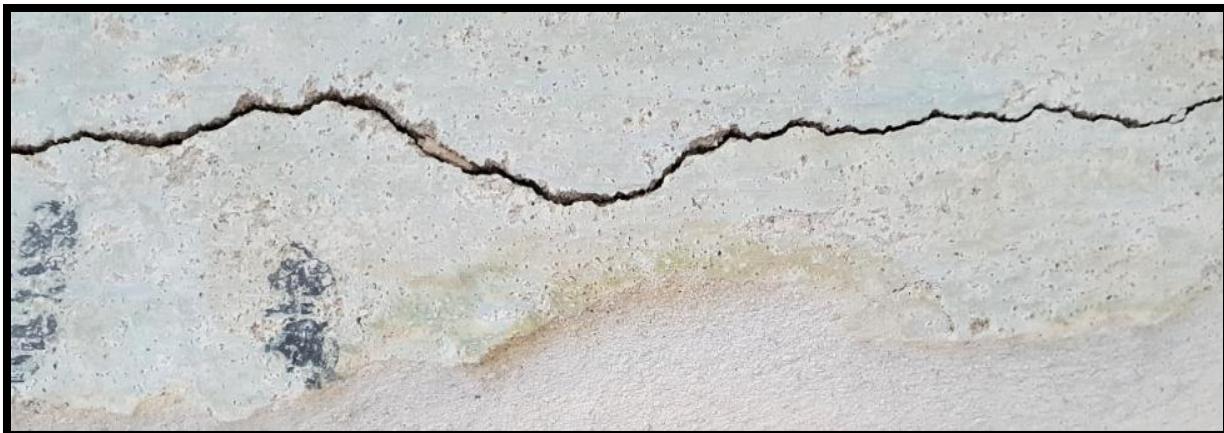
Slika 60 Drugi kat, prostorija 208, sjeverni zid, oštećenja ispod profilacije nastala od uvođenja elektrifikacije

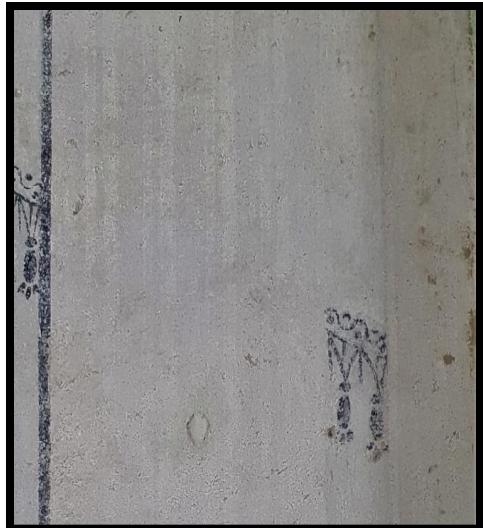
Slika 62 Drugi kat, prostorija 208, sjeverni zid, slabo vidljivi tragovi kanelira

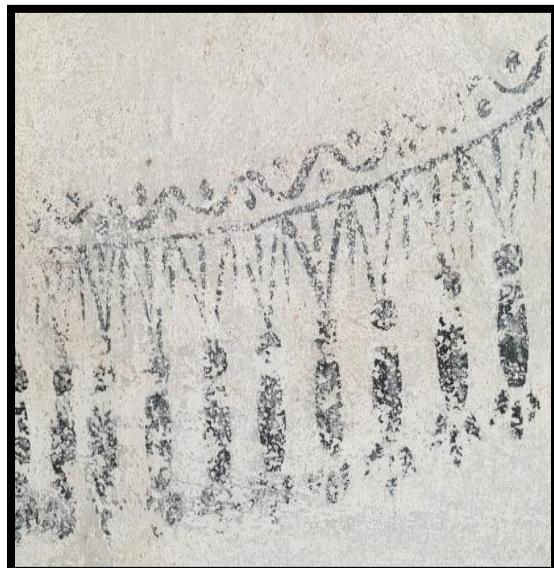
Slika 61 Detalj kitnjastih resa zastora, vidljive
sitne površinske abrazije slikanog sloja

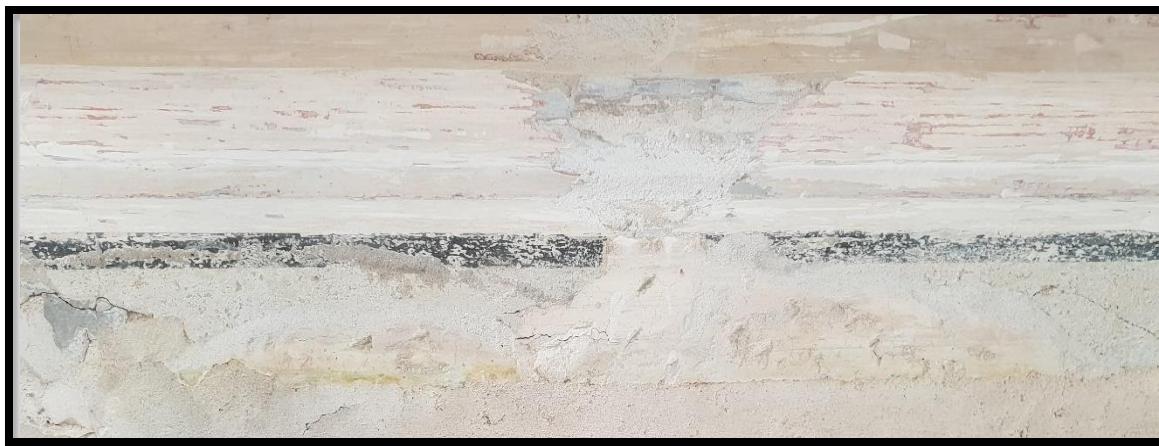
Na slici se nalaze manje pukotine uzrokovane oslabljenom adhezijom žbuke prezentiranog slikanog sloja i žbuke starijeg slikanog sloja. Perkusijskim testom utvrđene su manje zone oslabljene adhezije na već spomenutom mjestu naknadno uvedenih strujnih instalacija koje je bilo potrebno injektirati te dokitati. Na samoj profilaciji nema značajnih oštećenja osim mjestimične pohabanosti drugog slikanog sloja i naliča (**Slika 63.**).

Slika 63 Pohabanost slikanog sloja profiliranog vijenca

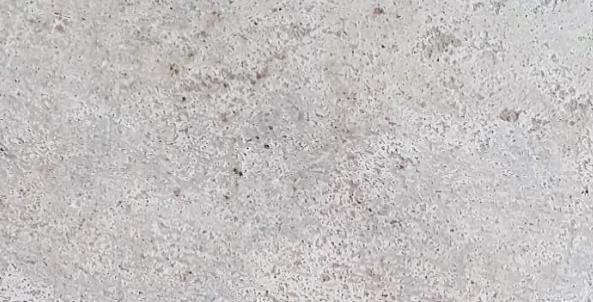
Abrazirani slikani sloj. Abrazije su difuzno raspoređene po čitavom zidnom osliku i uzrokovane starenjem te neadekvatnim mehaničkim čišćenjem skalpelima s promjenjivim nožićima.

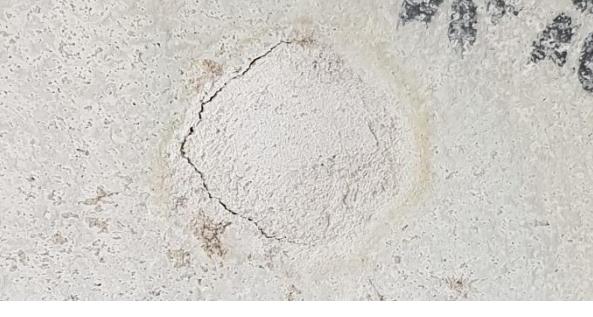
Neadekvatna žbuka za reintegraciju oštećenja koja je napukla duž ruba.

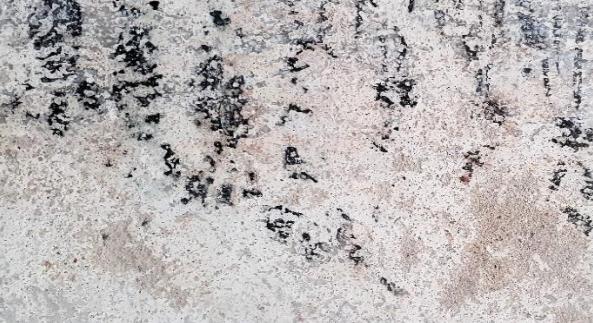
Nedostaci u slikanom sloju, otpali vjerojatno uslijed prethodnog mehaničkog čišćenja.

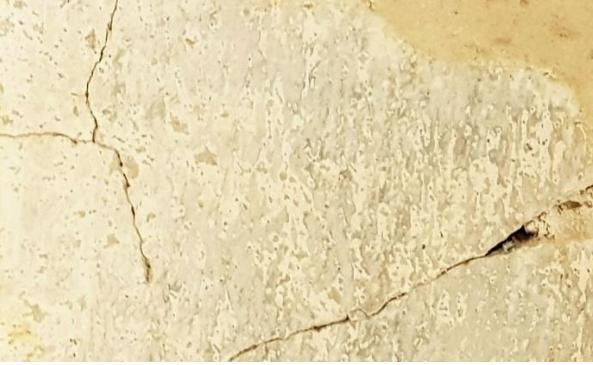
Pukotine nastale kao posljedica odvajanja (delaminacije) čitavog sloja žbuke <i>arricija</i> , <i>intonaca</i> i slikanog sloja. Na tom dijelu je oslabila adhezija sloja <i>intonaca</i> i <i>arricija</i> .

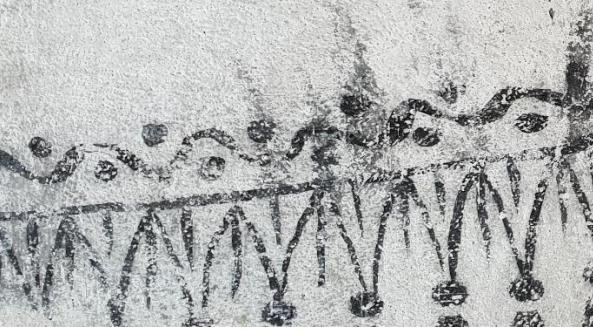
Sive mrlje slikanog sloja na donjem dijelu zida vjerojatno nastale prljanjem ili trenjem.

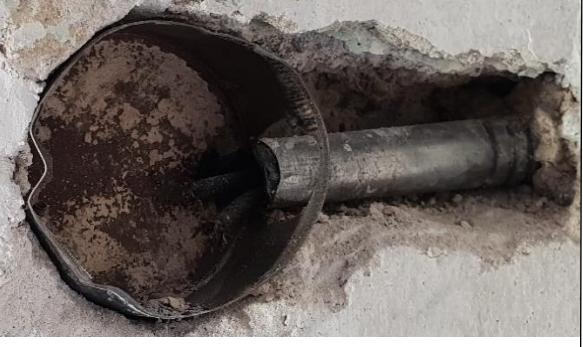
Oštećenje od uvođenja strujne instalacije

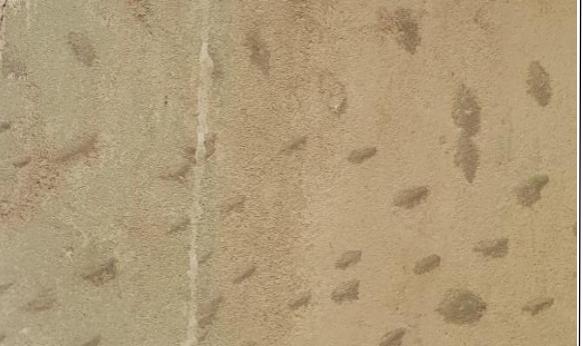
Oštećenja od ispiketane žbuke

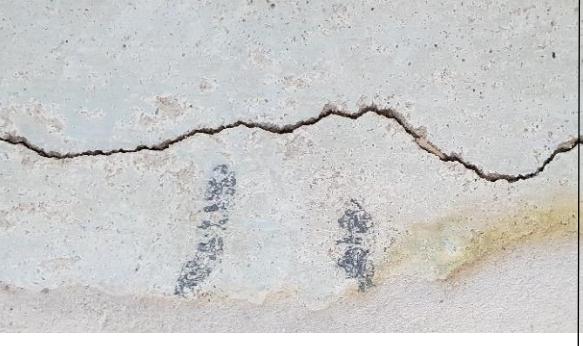
Pukotina u okolnoj žbuci i slikanom sloju nastala od naknadnog uvođenja strujne instalacije

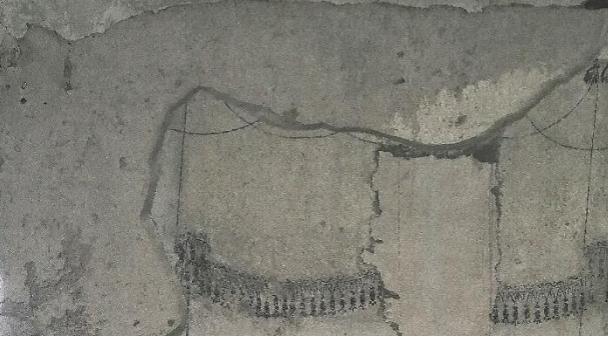
Velike lakune do sloja nosioca

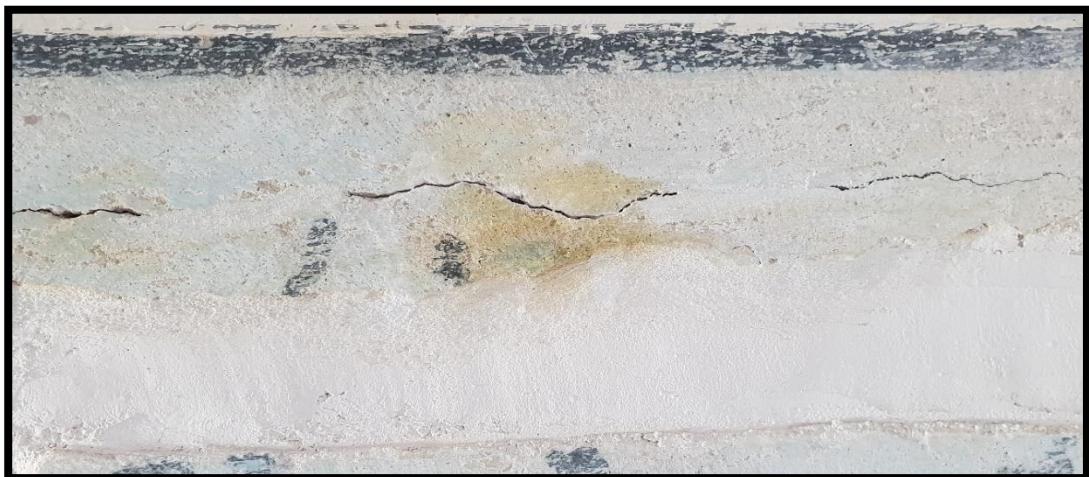
Slika 78 Detalj, mrlje nastale nakon reagiranja injekcionog materijala s nečistoćama prisutnim u izvornoj žbuci
