Konzervatorsko-restauratorski radovi na zidnom osliku u palači Šećerane u Rijeci

Master's thesis / Diplomski rad

2020

KONZERVATORSKO-RESTAURATORSKI RADOVI NA ZIDNOM OSLIKU U PALAČI
ŠEĆERANE U RIJECI

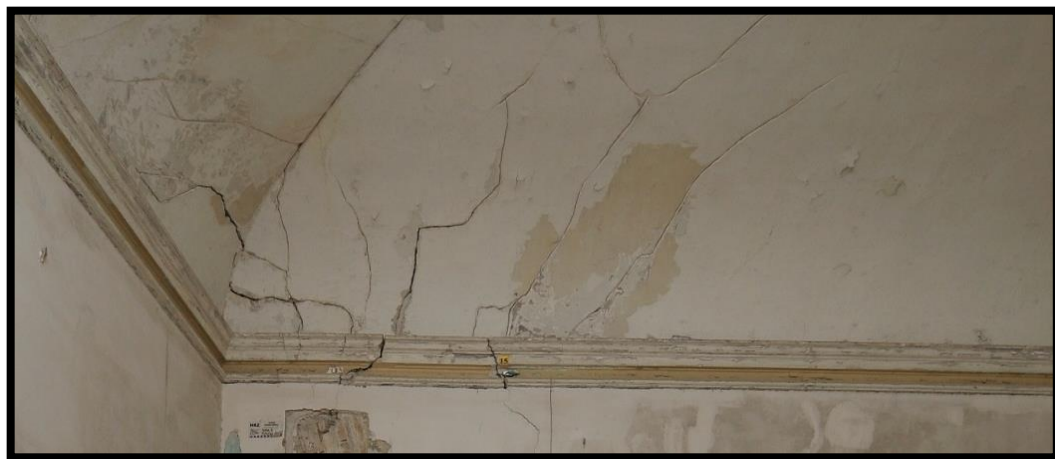
U prostoriji 208 značajnija oštećenja su svodne pukotine (**Slika 55.**) koje su se širile mrežasto, nastale vjerojatno uslijed slabljenja nosivosti svodne konstrukcije. Zbog pukotina koje se nalaze na dijelovima prozorskih niša dolazilo je do stalnog kontakta s vlagom i kišom⁸⁶ koja su dovela i do pospješivanja kondenzacije. Moguće je da su te pukotine nastale od loše zabrtvljenih prozorskih okvira koje usred jakog naleta vjetra propuštaju kišu.⁸⁷ Na donjim dijelovima parapeta gdje su se nalazile termoinstalacije, djelomično je oštećen zid.

Slika 55 Prostorija 208, svodne pukotine nastale uslijed slabljenja nosivosti svodne konstrukcije
