KONZERVATORSKO-RESTAURATORSKI RADOVI NA FRAGMENTU  
TRANSFERA ZIDNE SLIKE OSVALDA BIERTIA SA SVODA CRKVE  
BDM U JASTREBARSKOM I VRAĆANJE NA IZVORNI NOSILAC

DIPLOMSKI RAD

**Naslov diplomskog rada:** Konzervatorsko-restauratorski radovi na fragmentu transfera zidne  
slike Osvalda Biertija sa svoda crkve BDM u Jastrebarskom i  
vraćanje na izvorni nosilac

Na središnjem dijelu zakrivljenog svoda svetišta, na nekoliko starijih slikanih slojeva, nalazio se medaljon iz 1908. godine spomenutog majstora. Radi izbjegavanja oštećenja prilikom statičke sanacije svoda, medaljon je 2012. godine odvojen *stacco* metodom. Odvojen je u 5 fragmenata/dijelova, od kojih je jedan konzerviran i restauriran u sklopu diplomskog rada Dominika Marijića 2016. godine te dva u sklopu diplomskog rada Benedikte Vilenice 2018. godine. Nakon radova, fragmenti su pripremljeni za spajanje i vraćanje *in situ*.

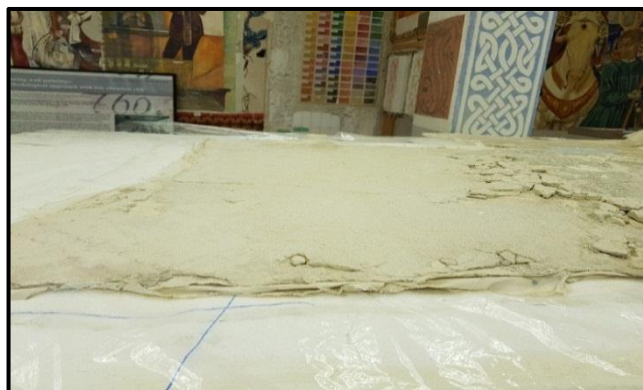
Neujednačenost poledine, zbog zaostalih dijelova slike iz 19. stoljeća prisutnih još od postupka odvajanja medaljona (**slika 43.**), zahtijevala je uklanjanje dijelova *arriccia* i ujednačavanje debljine sloja *intonaca* kako bi svaki naknadni sloj bolje prionuo te se time i bolje povezao. Kako je cilj obrade bio stanjivanje poledine zbog usklađivanja s ostalim fragmentima i okolnim oslikom te zbog težine koja bi morala biti pogodna za rukovanje i manjeg opterećenja za izvorni nosilac, poledina se pažljivo izravnila pomoću kirurških skalpela i špahtlica. Kako bi se spriječila oštećenja uslijed vibracija prilikom uklanjanja sloja *arriccia*, nestabilni dijelovi su konsolidirani (**slika 44.**) injekcionom rijetkom smjesom PLM-A koja ima dobre osobine protočnosti. U ovom slučaju to je bilo od velike važnosti kako bi smjesa prodrla između pukotina i konsolidirala nestabilne dijelove žbuke. Smjesa PLM-A je žbuka na bazi vapna i prilagođena je povijesnim vapnenim žbukama. Zbog dovoljne protočnosti ulazi u sitne pore nestabilnih dijelova žbuke te tako osigurava učvršćivanje te uspostavlja adheziju između slojeva.<sup>52</sup> Poledina fragmenta otprašena je mekanim kistovima, te je tako bila spremna za reintegraciju sloja *intonaca*.

**Slika 43.** Detalj poledine slike za vrijeme obrade

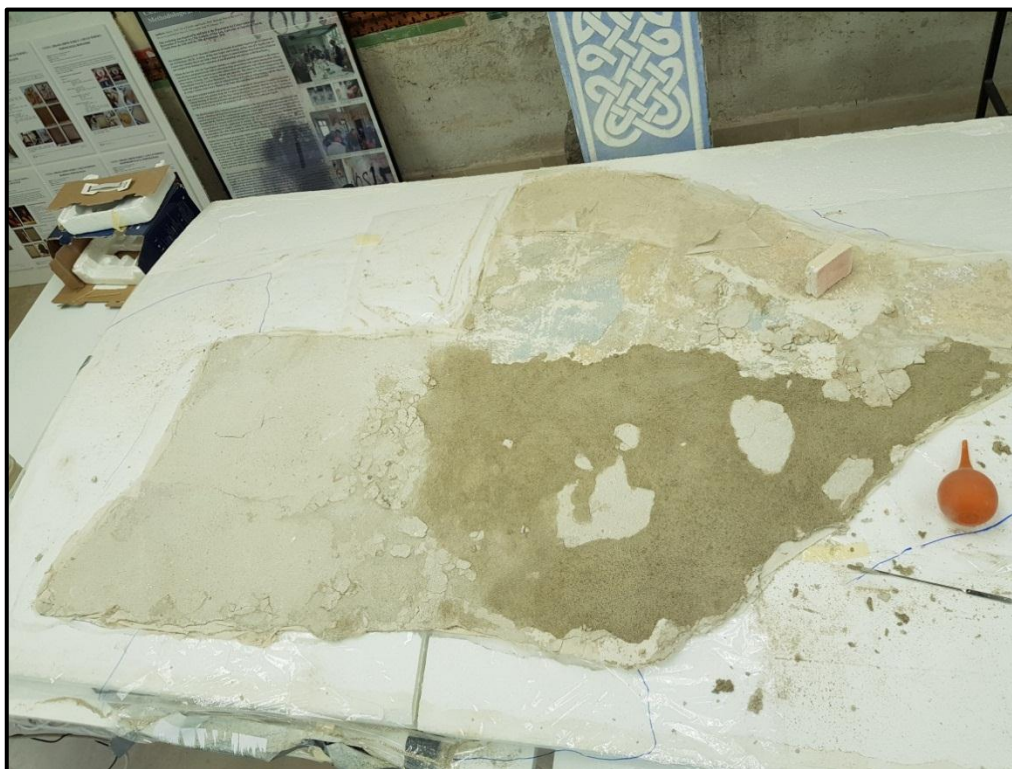
Slika 47. Reintegracija sloja *intonaca*, tijekom radova

Probe reintegracijske žbuke rađene su s vezivom PLM-A te pijeskom iz jezera Čiče kao punilom (**Tablica 2.**) Nakon usporedbe, za reintegraciju sloja *intonaca*, odabran je omjer 1:2,5 odnosno, 1 dio veziva i 2.5 dijela punila s većom količinom vode (proba 2.) koja ne djeluje na original, a smjesa je dovoljno rijetka te ima sposobnost popuniti šupljine i lako se nanosi u tankom sloju. Osim ovih prednosti, nakon sušenja smjesa se lakše obrađuje od ostalih proba reintegracijske žbuke. Žbuka je na oštećene dijelove nanosena slikarskom špahtlicom, a prije toga je tretirano područje navlaženo. Nakon vezanja žbuke, površina se ohrapavila kako bi sljedeći sloj lakše prionuo.

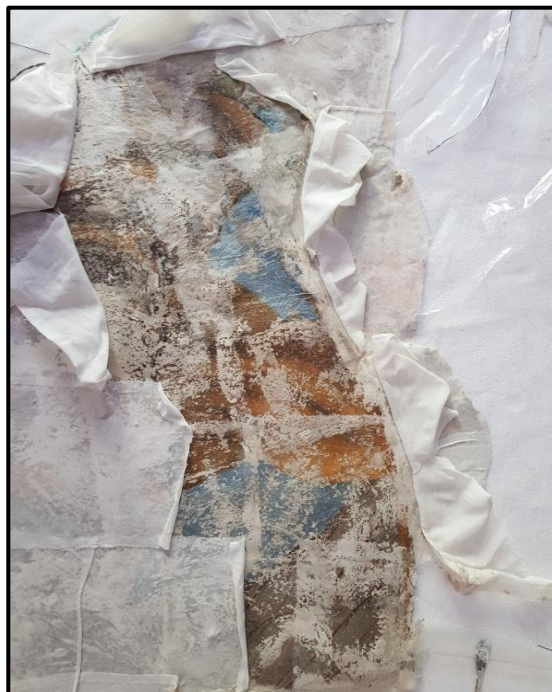
**Slika 63.** Detalj tijekom uklanjanja *facinga*

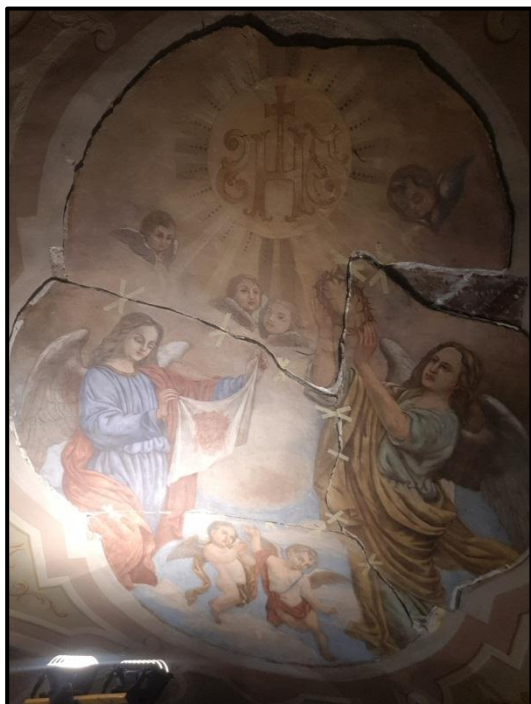
Slika 93. prikaz spojeva pod kosim svjetlom

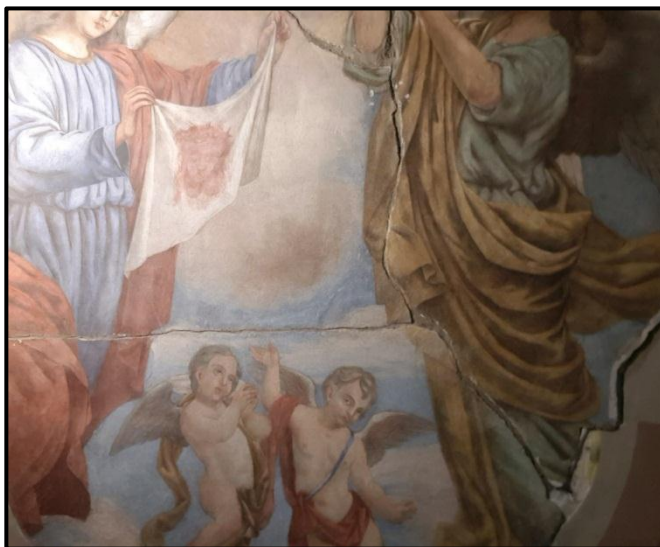
Slika 94. Reintegracija mjesta spajanja  
fragmenata žbukom, detalj

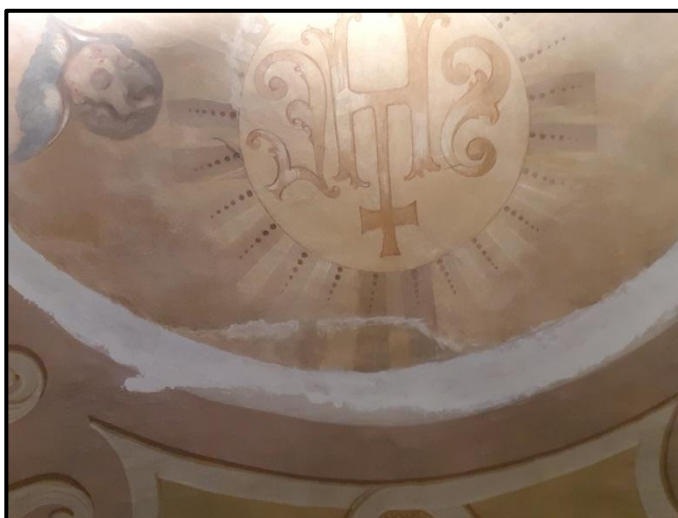
**Slika 96.** Reintegracija slikanog sloja, detalj tijekom rekonstrukcije veće lakune uz gornji rub slike

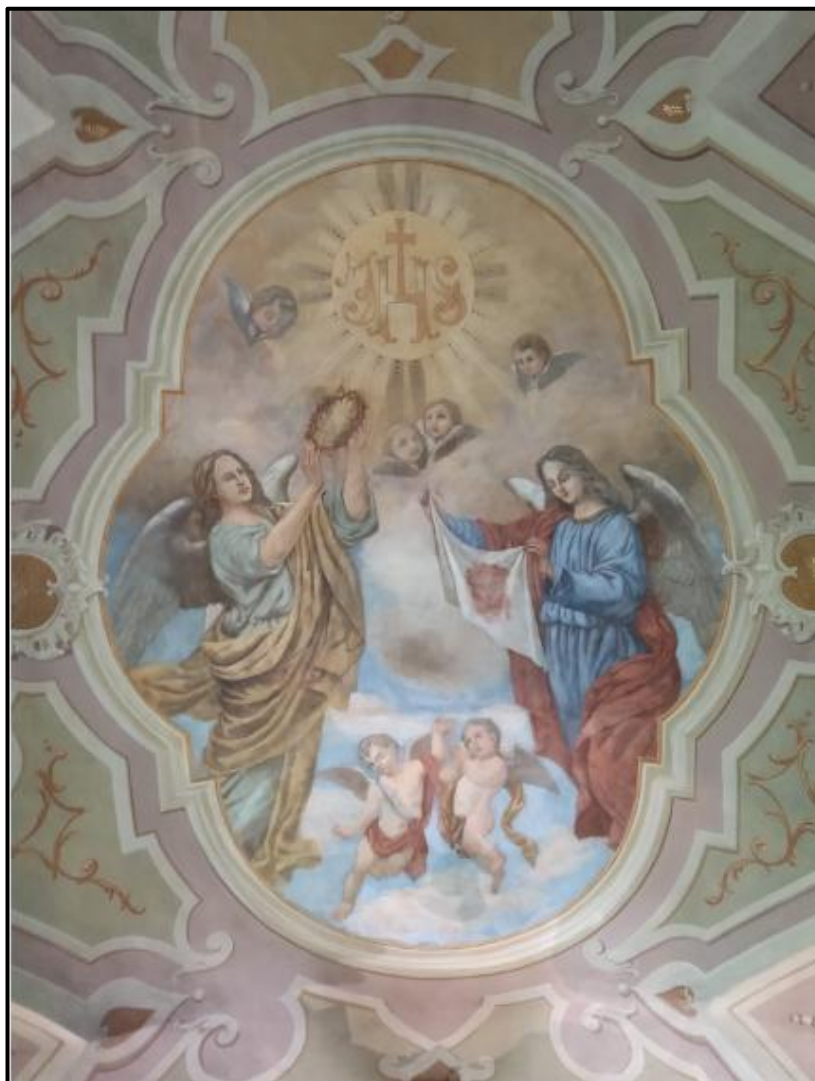
**Slika 97.** Lice medaljona nakon konzervatorsko-restauratorskih radova, cjelina

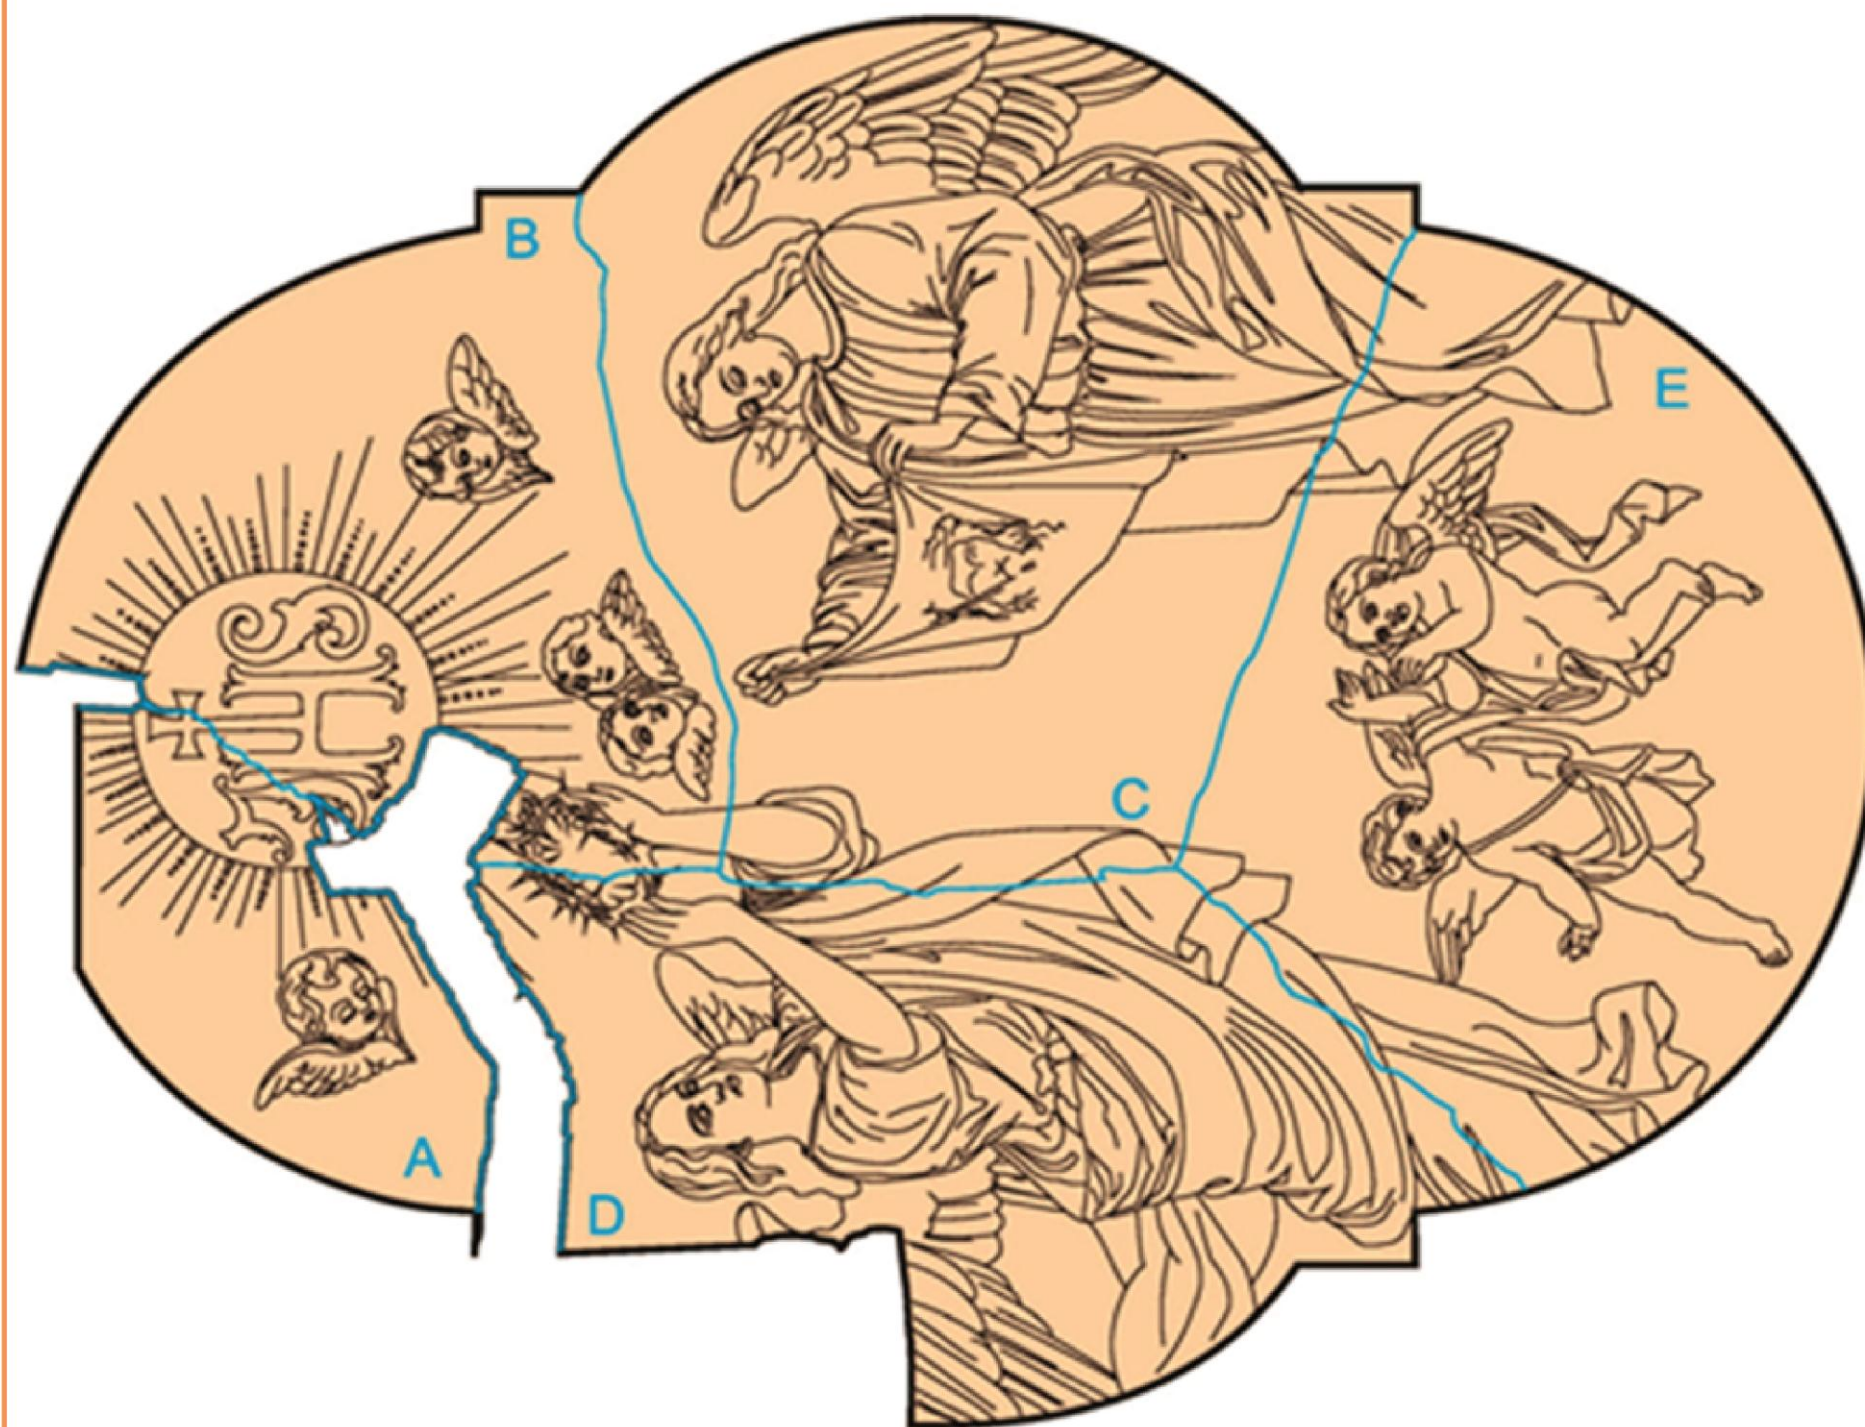
crkva Blažene Djevice marije  
Jastrebarsko  
svod svetišta, zatečeno stanje
