KONZERVATORSKO-RESTAURATORSKI RADOVI NA FRAGMENTU
TRANSFERA ZIDNE SLIKE OSVALDA BIERTIA SA SVODA CRKVE
BDM U JASTREBARSKOM I VRAĆANJE NA IZVORNI NOSILAC

DIPLOMSKI RAD

Naslov diplomskog rada: Konzervatorsko-restauratorski radovi na fragmentu transfera zidne
slike Osvalda Biertija sa svoda crkve BDM u Jastrebarskom i
vraćanje na izvorni nosilac

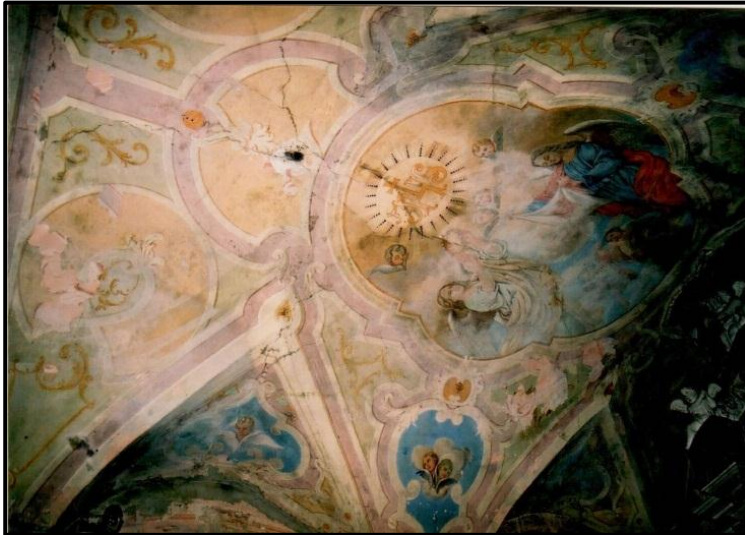
Kao što je navedeno, razlog odvajanja zidne slike sa svoda svetišta bila je pojava pukotina u građi svoda koje su se primijetile na sva tri kronološka sloja zidnog oslika. Pukotine su trebale biti sanirane kako ne bi došlo do statičke nestabilnosti svoda. Prije odvajanja zidne slike od svoda, napravljena je grafička dokumentacija te je fotografski zabilježeno zatečeno stanje cjeline i detalja medaljona. Iako je medaljon bio u relativno dobrom stanju, zbog statičke

Slika 26. Zatečeno stanje medaljona na svodu svetišta crkve prije istražnih radova na zidnim oslicima, 2005 godina.

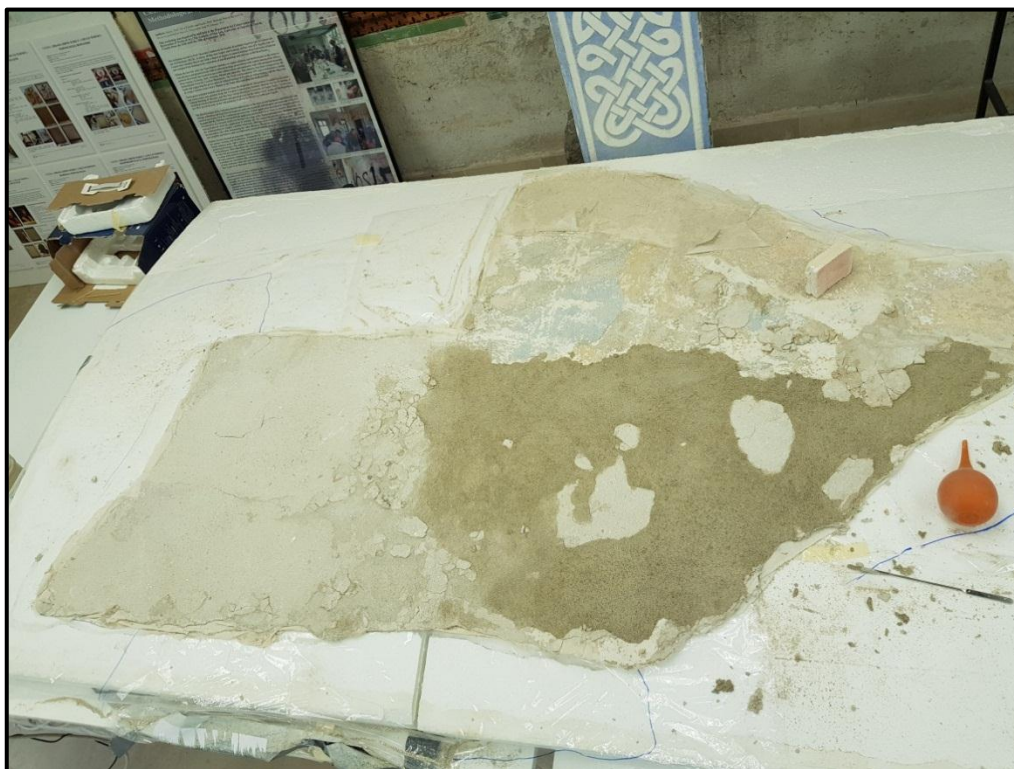
Slika 47. Reintegracija sloja *intonaca*, tijekom radova

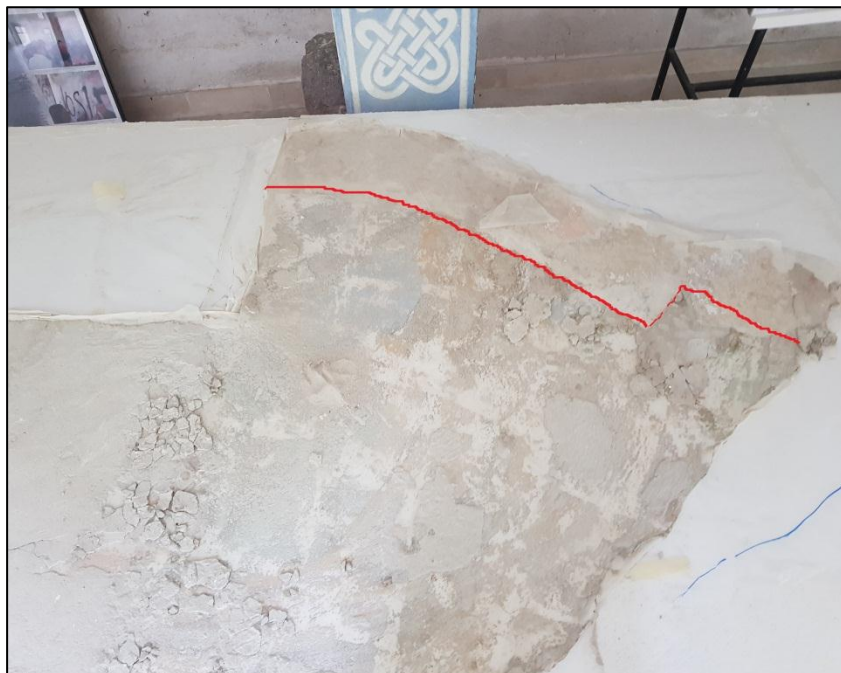
Slika 49. Linija razgraničenja između *secco* i *fresco* dijela

teško radi osjetljivosti veziva na otapalo. Aceton kao otapalo ošteti bi *secco* slikani sloj. Okvir se rezao prema liniji razgraničenja između *secco* i *fresco* oslika. (slika 49.)

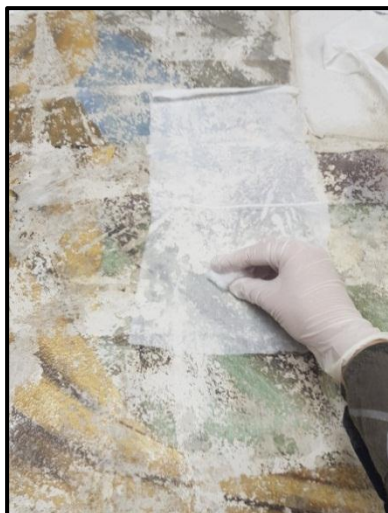
Zbog malog postotka Paraloida B-72 u acetonu (najčešće je postotak veziva oko 25%), sloj *facinga* se nije dovoljno vezao za površinu slike, nego je prodro u strukturu slojeva fragmenta. Za uklanjanje *facinga* potrebno je bilo otapalo nanijeti više puta kako bi se *Paraloid B72* otopio i uklonio s površine lica slike. Kada se vezivo otopilo, pamučna gaza i japanski papir odignuli su se od površine te uklonili pod najmanjim mogućim kutom bez upotrebe sile kako ne bi došlo do dodatnih oštećenja slikanog sloja. (slika 64. i slika 65.) Od izuzetne je važnosti izbjegavati bilo kakvo nasilno uklanjanje platna i japanskog papira. Najzahtjevniji dijelovi slike bili su rubovi na kojima je oslabila adhezija između žbuke i slikanog sloja, te su ti dijelovi bili skloni odvajanju zajedno sa *facingom*. Ti nestabilni dijelovi vraćeni su utrljavanjem tamponom od vatiće natopljene acetonom suprotno od smjera u kojem se slikani sloj odvajao.

Slika 64. Detalj uklanjanja
facinga s tkaninom

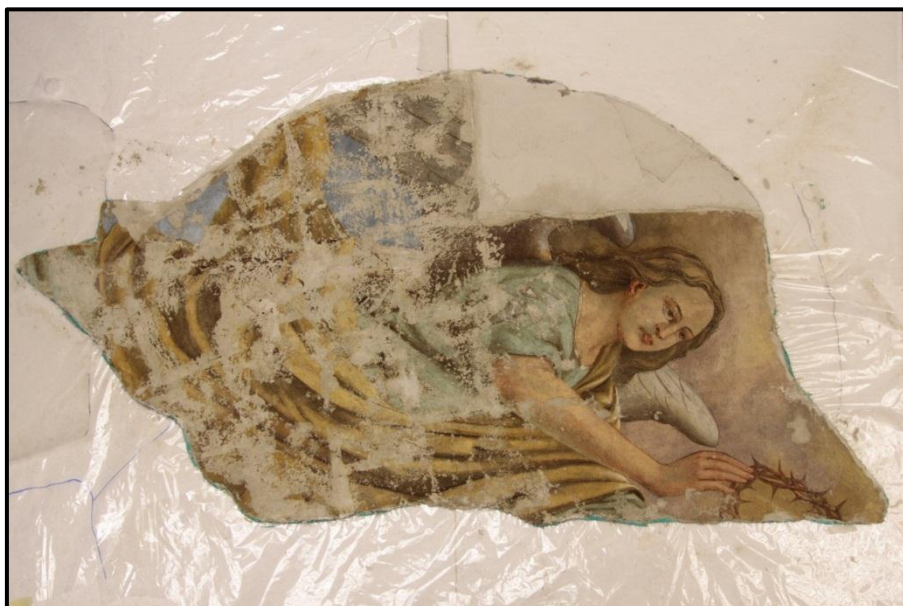
Slika 70. Total lica slike nakon čišćenja

su mehanički putem pomoću vrha drvenog štapića te laganim kontroliranim potezima vrha kirurškog nožića. (slika 70.) Postupak uklanjanja ostataka veziva izveden je pod kosim svjetlom zbog lakšeg uočavanja sjajnih područja na kojima se nalazio Paraloid B-72 ili ostatak gela. Nakon uklanjanja, tretirano područje bilo je mat i svjetlije. (slika 66, slika 67. i slika 68)

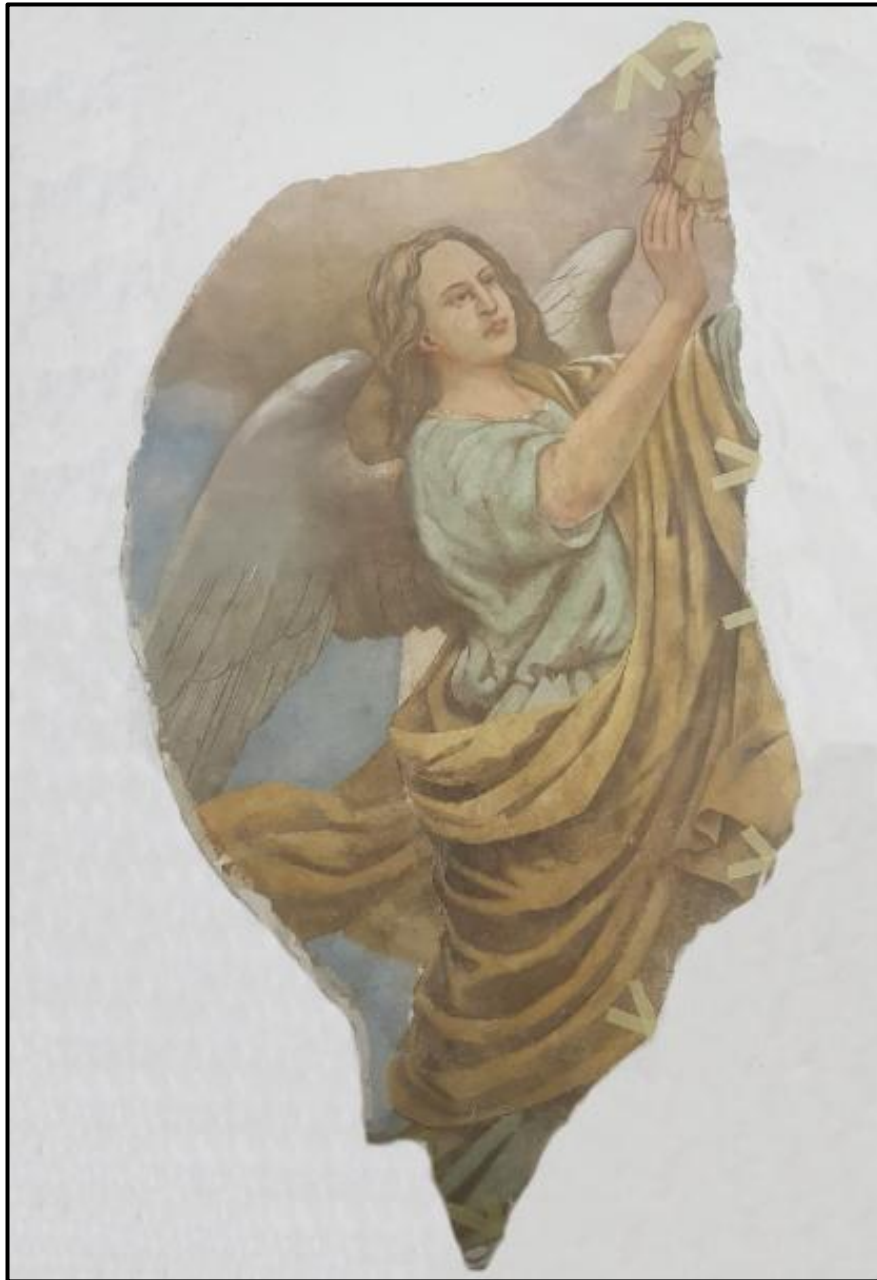
Slika 82. Total lica slike nakon konzervatorsko-restauratorskih radova

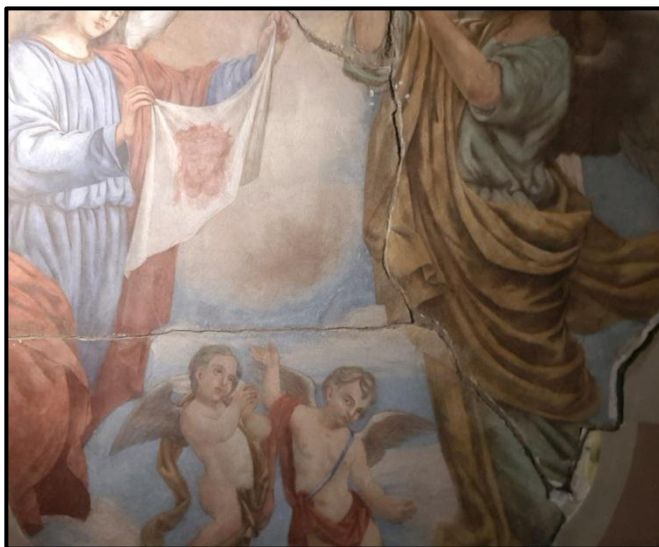
Slika 94. Reintegracija mjesta spajanja fragmenata žbukom, detalj

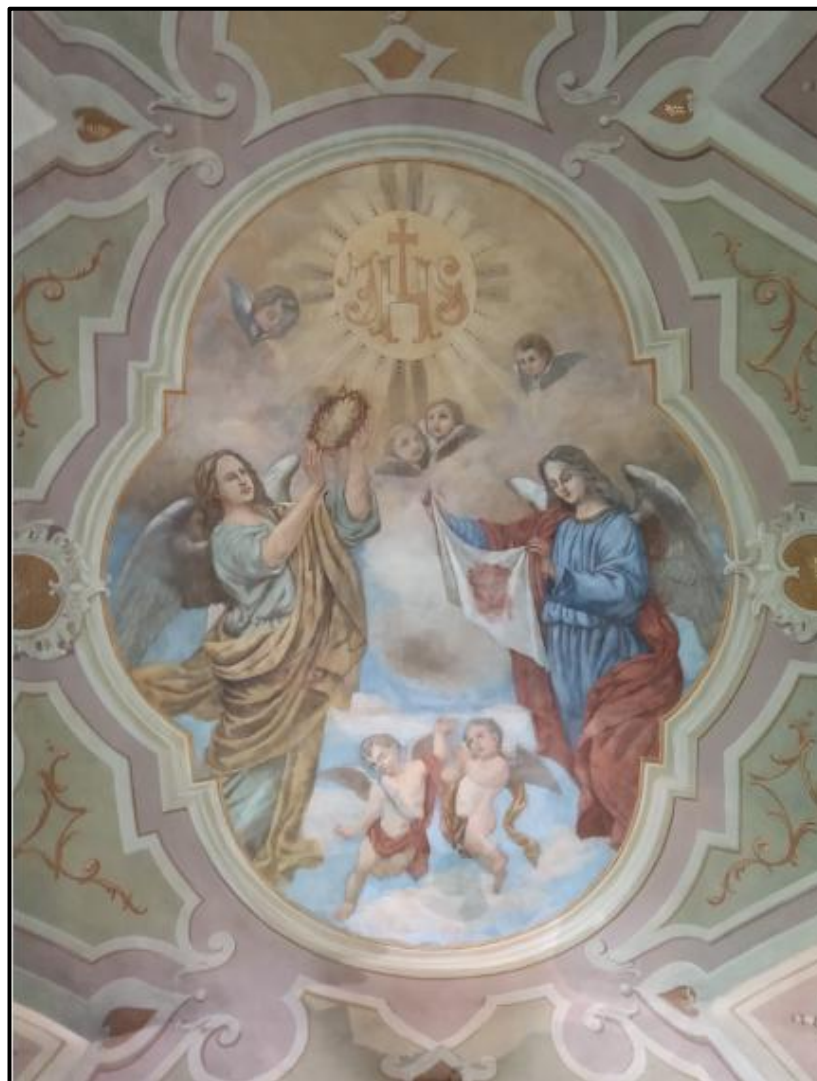
Slika 97. Lice medaljona nakon konzervatorsko-restauratorskih radova, cjelina
