Master's thesis / Diplomski rad

2020

KONZERVATORSKO-RESTAURATORSKI RADOVI NA FRAGMENTU
TRANSFERA ZIDNE SLIKE OSVALDA BIERTIA SA SVODA CRKVE
BDM U JASTREBARSKOM I VRAĆANJE NA IZVORNI NOSILAC

DIPLOMSKI RAD

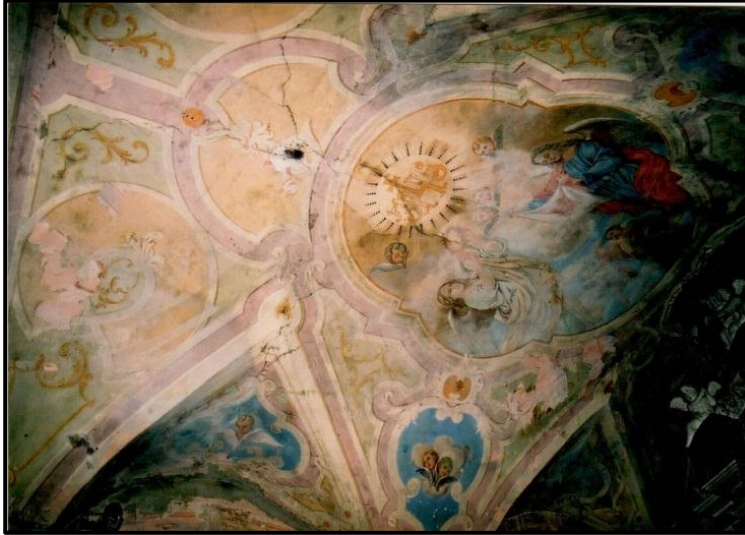
Kao što je navedeno, razlog odvajanja zidne slike sa svoda svetišta bila je pojava pukotina u građi svoda koje su se primijetile na sva tri kronološka sloja zidnog oslika. Pukotine su trebale biti sanirane kako ne bi došlo do statičke nestabilnosti svoda. Prije odvajanja zidne slike od svoda, napravljena je grafička dokumentacija te je fotografski zabilježeno zatečeno stanje cjeline i detalja medaljona. Iako je medaljon bio u relativno dobrom stanju, zbog statičke

Slika 26. Zatečeno stanje medaljona na svodu svetišta crkve prije istražnih radova na zidnim oslicima, 2005 godina.
