Grafička dokumentacija

1.	kuća Moise, Cres
	fragment zidnog oslika vijenca
	osnovni crtež

objekt	kuća Moise
			smještaj u objektu	prvi kat, središnji salon, južni dio zapadnog zida
			naziv slike	fragment oslika vijenca
			tehnika izvedbe	zidna slika
			autor	nepoznat
			vrijeme nastanka	16. stoljeće
			mjerilo	1 : 10
			voditeljica radova	konz. rest. Nives Maksimović Vasev
			mentorica/ komentor	izv. prof. mr. art. Suzana Damiani, konz.-rest. Miroslav Jelenčić mag. art.
			crtale i obradile	Ivana Dragozet i Lara Jurki

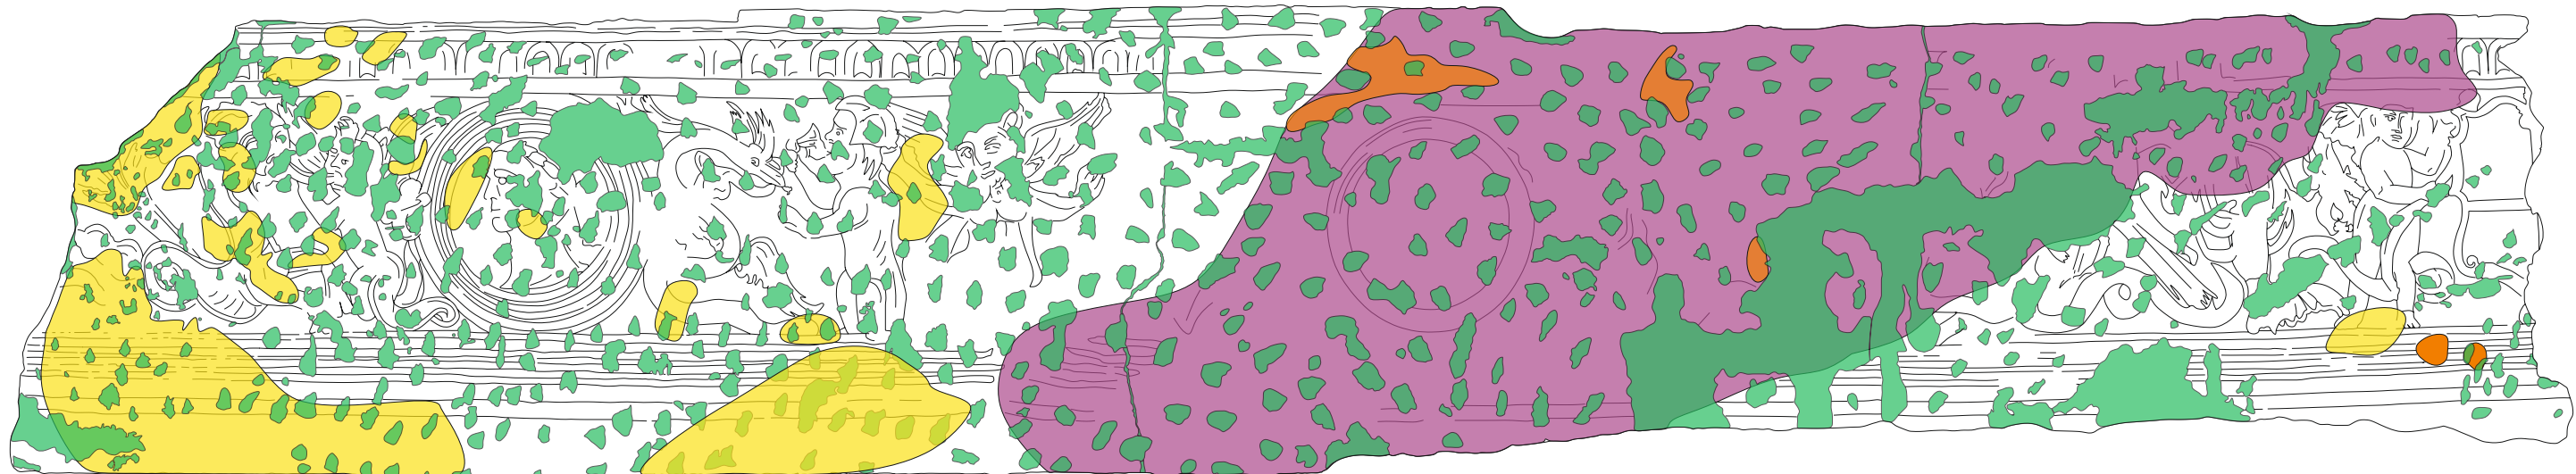
3. kuća Moise, Cres
 fragment zidnog oslika vijenca
 dokumentacija stanja očuvanosti -
 oštećenja slikanog sloja

nedostatak intonaca - lakune		smještaj u objektu	prvi kat, središnji salon, južni dio zapadnog zida

potpuni nedostatak slikanog sloja - ispran		naziv slike	fragment oslika vijenca

djelomični nedostatak slikanog sloja - ljuskasto odvajanje		tehnika izvedbe	zidna slika

djelomični nedostatak slikanog sloja - stanjen slikani sloj		autor	nepoznat
			vrijeme nastanka	16. stoljeće
			mjerilo	1 : 10
			voditeljica radova	konz. rest. Nives Maksimović Vasev
			mentorica/ komentor	izv. prof. mr. art. Suzana Damiani, konz.-rest. Miroslav Jelenčić mag. art.
			crtale i obradile	Ivana Dragozet i Lara Jurki
