**TRANSFER FRAGMENTA ZIDNOG OSLIKA VIJENCA IZ
RENESANSNE KUĆE MOISE U CRESU I POVIJEST
TRANSFERA ZIDNIH SLIKA**

DIPLOMSKI RAD

Ovaj diplomski rad bavi se radovima na transferu fragmenta zidnog oslika vijenca iz renesansne kuće Moise u Cresu. Primarni zadatak ovog diplomskog rada bio je prijenos fragmenta zidnog oslika koji je odvojen od izvornog nosioca – zida – na novi nosilac te njegovo vraćanje *in situ*. Tijekom prethodnih istraživanja 2015. na zapadnom zidu središnje dvorane otkriveno je da se, ispod sloja žbuke i naliča, nalazi zidna slika iz 16. stoljeća. No zid na kojem se nalazio bio je statički nestabilan te mu je prijetilo urušavanje. Kako bi se izbjegla opasnost od urušavanja donesena je odluka da će se zidni oslik odvojiti od zida *stacco* metodom, postojeći zid srušiti te će se na njegovom mjestu izgraditi novi zid kako bi se zidni oslik mogao vratiti na svoje izvorno mjesto na novom zidu. Postupak odvajanja fragmenta zidnog oslika izveden je 2016. godine. Nakon odvajanja fragment je dopremljen na Akademiju likovnih umjetnosti u Zagrebu na Odsjek za konzerviranje i restauriranje umjetnina gdje su daljnje radove preuzele studentice 5. godine Lara Jurki i Ivana Dragoze

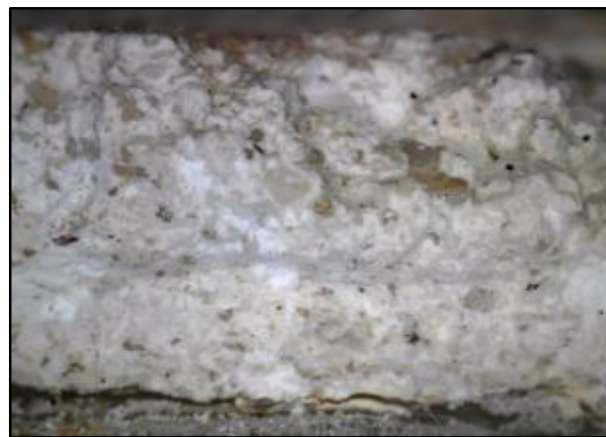
Slika 72. Detalj, uvećana fotografija stratigrafije žbukanih slojeva (presjek)

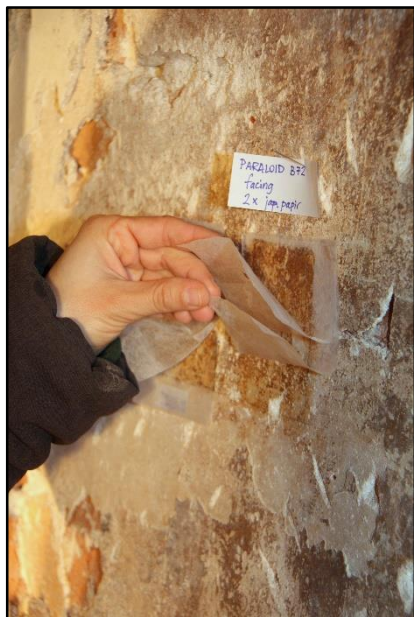
Slika 82. Proba veziva za *facing*

Prije negoli se krenulo u radove odvajanja na licu oslika napravljene su probe *facinga* (**Slika 82.**) i probe osjetljivosti slikanog sloja na otapala (**Slika 83.**) dok je na poleđini napravljena proba odvajanja opeke (**Slika 84.**) koja je uspješno izvedena. Nakon izvedenih proba odlučeno je da će se odvajanje izvesti razgradnjom zida, a *facing*, koji će dodatno zaštititi zidni oslik prilikom tog postupka, ojačat će se čvrstim nosiocem. Tako izvedeni *facing* fiksirat će se za skelu kako bi se dodatno učvrstio. Prije nanošenja *facinga* oslik je očišćen i konsolidiran, a oštećenja su ožbukana (**Slika 85.**). *Facing* je izveden polaganjem dvaju sloja japanskog papira i pamučne gaze s 25-postotnom otopinom

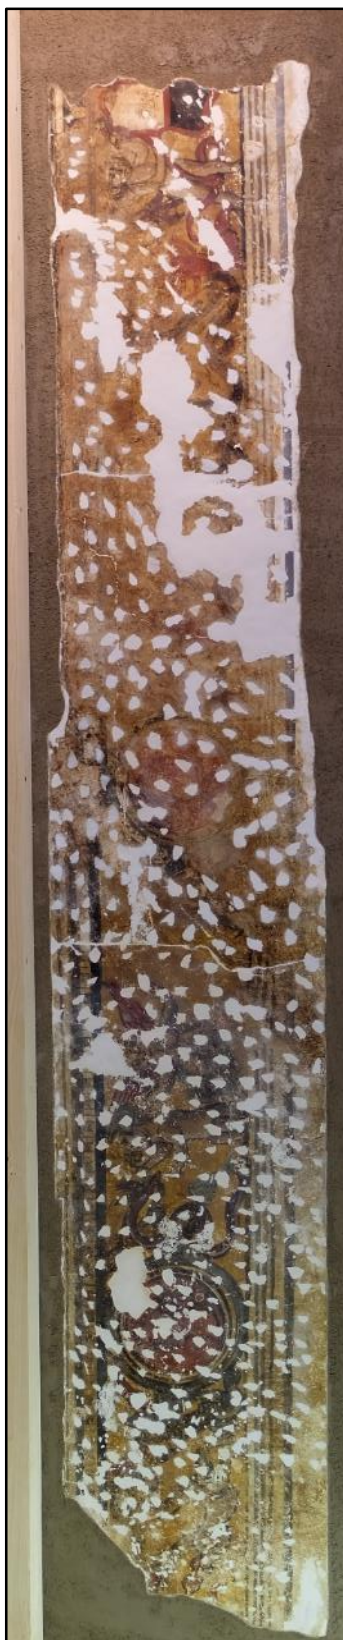
Slika 162. Total zidnog oslika nakon izvedenih konzervatorsko-restauratorskih radova, 2017.
