# Transfer fragmenta zidnog oslika vijenca iz renesansne kuće Moise u Cresu i povijest transfera zidnih oslika

**TRANSFER FRAGMENTA ZIDNOG OSLIKA VIJENCA IZ  
RENESANSNE KUĆE MOISE U CRESU I POVIJEST  
TRANSFERA ZIDNIH SLIKA**

**DIPLOMSKI RAD**

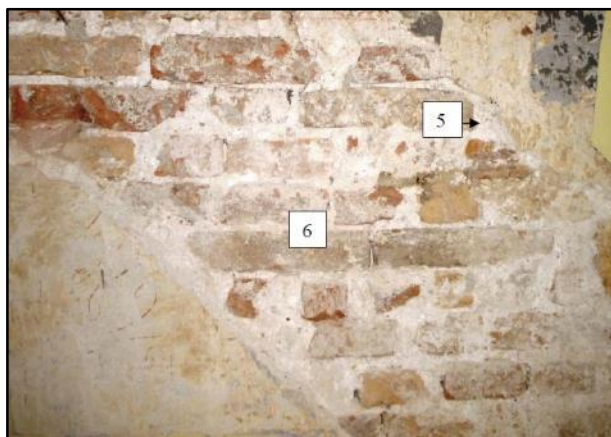
**Slika 51.** Drugi kat, zapadni zid, sonda otkriva dugačko dijagonalno oštećenje slojeva naliča i žbuke koje upućuju da se ovdje nalazilo jednokrako stepenište između 2. i 3. kata

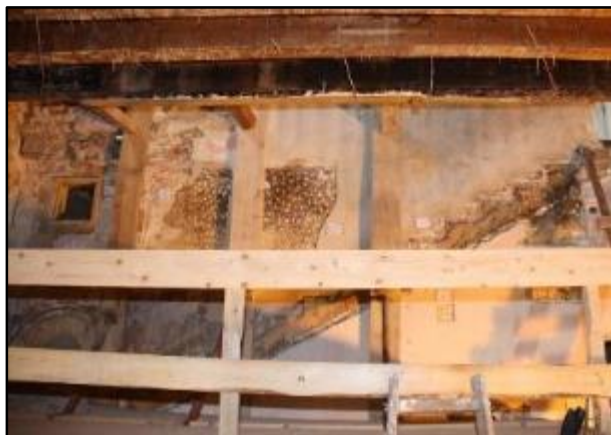
Ostaci kvalitetnog zidnog oslika pronađeni su na zapadnom zidu središnje prostorije prvog kata (**Slika 55.**). Sonde su pokazale da se oslik ornamentanog friza nekad protezao na sve nosive zidove izvornog središnjeg salona prvog kata. Riječ je o višebojnom ornamentalnom frizu koji se nalazi na gornjoj zoni zida te o naslikanim vratima čiji su okviri bogato ukrašeni arhitektonskim i dekorativnim motivima. Ovaj oslik zapravo prikazuje nekadašnja prava, naknadno zazidana vrata na istoj poziciji zida (**Slika 56.**).

**Slika 55.** Prvi kat, središnja dvorana, zapadni zid, zatečeno stanje zidnog oslika iz 16. stoljeća prije skidanja sa zida

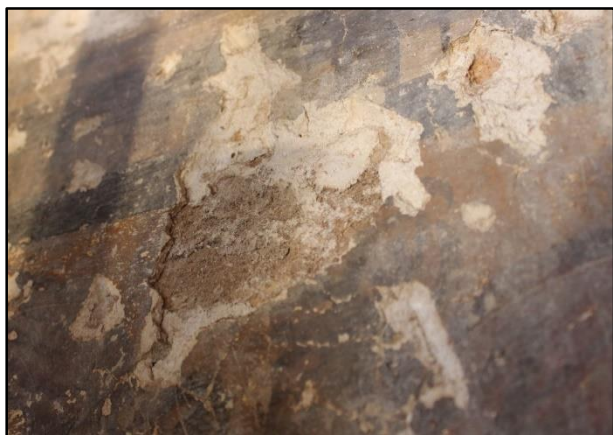
**Slika 66.** Detalj, sloj *intonaca* na zidu od opeke

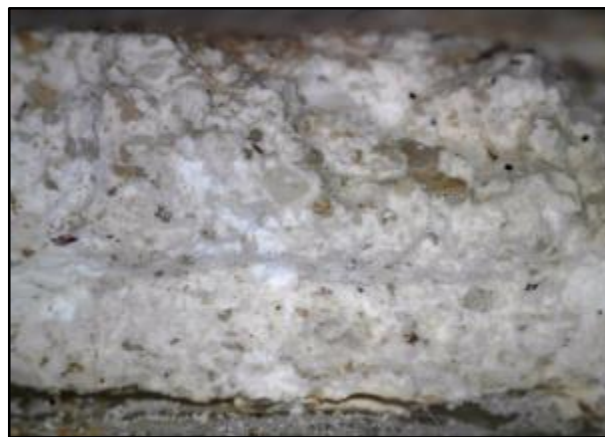
**Slika 72.** Detalj, uvećana fotografija stratigrafije žbukanih slojeva (presjek)

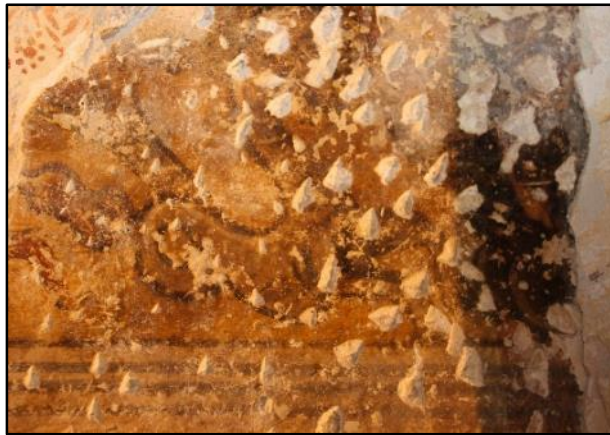
nedostatak žbuke do opeke (**vidi sliku 78.**), raspucalost žbuke na komadiće te sitne pukotine i ogrebotine po cijelom zidnom osliku (**Slika 80.**).

**Slika 80.** Detalj, pukotine i ogrebotine

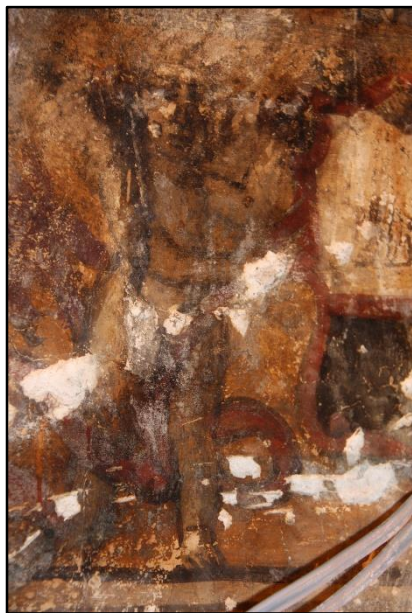
**Slika 81.** Prikaz čađe, prašine i ostalih nečistoća

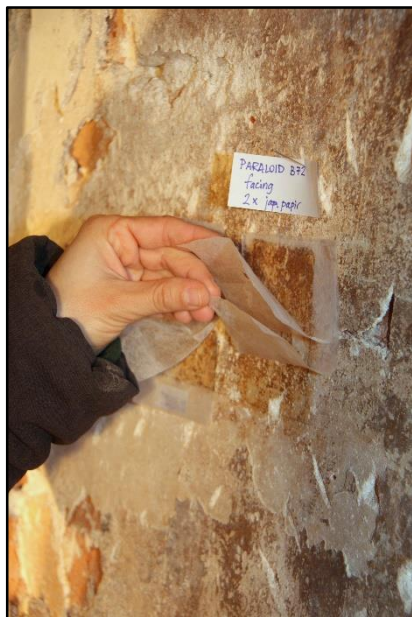
**Slika 82.** Proba veziva za *facing*

Prije negoli se krenulo u radove odvajanja na licu oslika napravljene su probe *facinga* (**Slika 82.**) i probe osjetljivosti slikanog sloja na otapala (**Slika 83.**) dok je na poleđini napravljena proba odvajanja opeke (**Slika 84.**) koja je uspješno izvedena. Nakon izvedenih proba odlučeno je da će se odvajanje izvesti razgradnjom zida, a *facing*, koji će dodatno zaštititi zidni oslik prilikom tog postupka, ojačat će se čvrstim nosiocem. Tako izvedeni *facing* fiksirat će se za skelu kako bi se dodatno učvrstio. Prije nanošenja *facinga* oslik je očišćen i konsolidiran, a oštećenja su ožbukana (**Slika 85.**). *Facing* je izveden polaganjem dvaju sloja japanskog papira i pamučne gaze s 25-postotnom otopinom

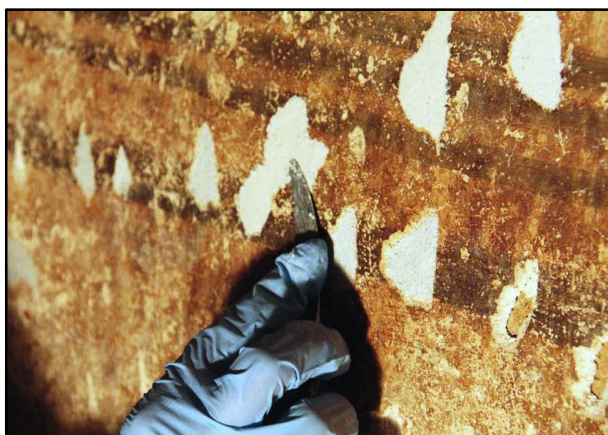
**Slika 85.** Žbukanje oštećenja

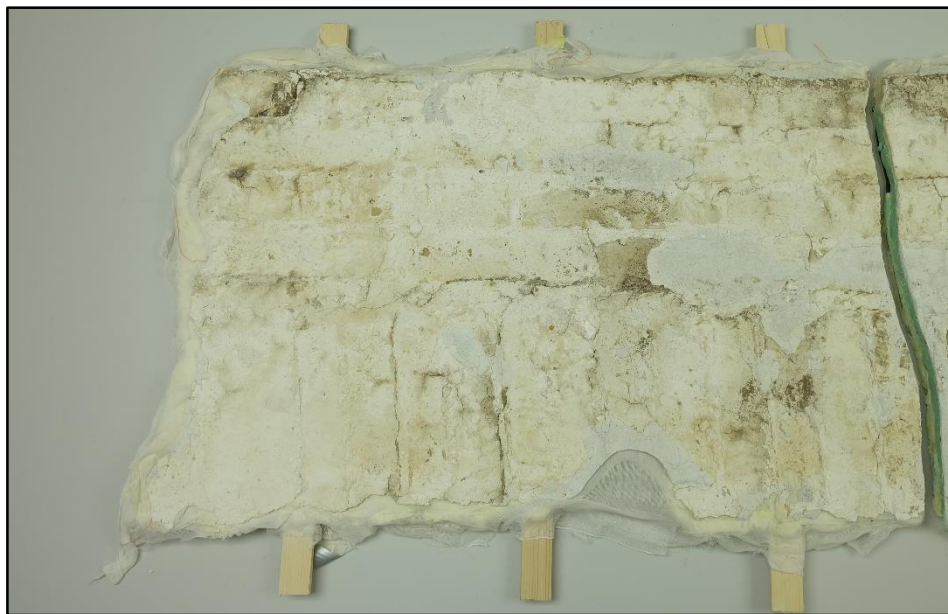
Obrada poledine triju dijelova fragmenta izvedena je u radionici OKIRU-a. Poledinu žbuke *intonaca* trebalo je izravnati kako bi ostali slojevi koji se nanose na nju bolje prionuli i kako bi se reducirale nepoželjna debljina i težina fragmenta. Poledina fragmenata bila je neravna jer je oslikavala reljefnost zida od opeke, s obzirom da su se na njoj zadržali dijelovi žbuke sljubnica (**Slika 99.**).

**Slika 99.** Zatečeno stanje poledine fragmenta 3.

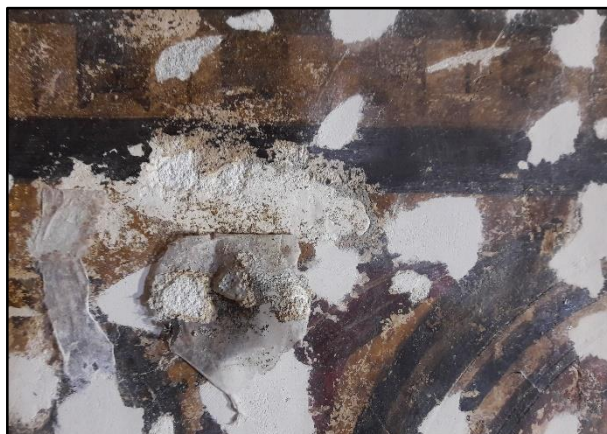
**Slika 145.** Oštećenje slikanog sloja tijekom skidanja *facinga*

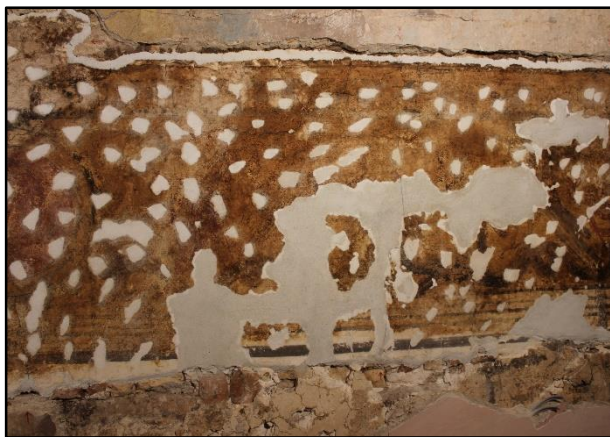
**Slika 152.** Detalj, prikaz neadekvatnih zapuna iz 2016.

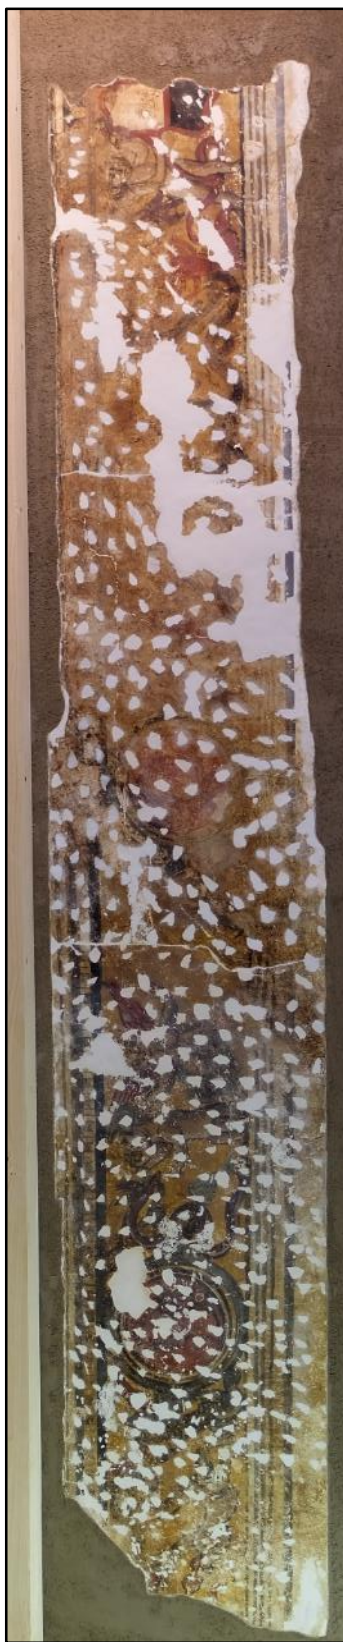
**Slika 162.** Total zidnog oslika nakon izvedenih konzervatorsko-restauratorskih radova, 2017.
