Kuća Moise, Cres - grafički prikaz

1.	kuća Moise, Cres
	fragment zidnog oslika vijenca
	osnovni crtež

objekt	kuća Moise
			smještaj u objektu	prvi kat, središnji salon, južni dio zapadnog zida
			naziv slike	fragment oslika vijenca
			tehnika izvedbe	zidna slika
			autor	nepoznat
			vrijeme nastanka	16. stoljeće
			mjerilo	1 : 10
			voditeljica radova	konz. rest. Nives Maksimović Vasev
			mentorica/ komentor	doc. mr. art. Neva Pološki, konz.-rest. Miroslav Jelenčić mag. art.
			crtale i obradile	Ivana Dragozet i Lara Jurki

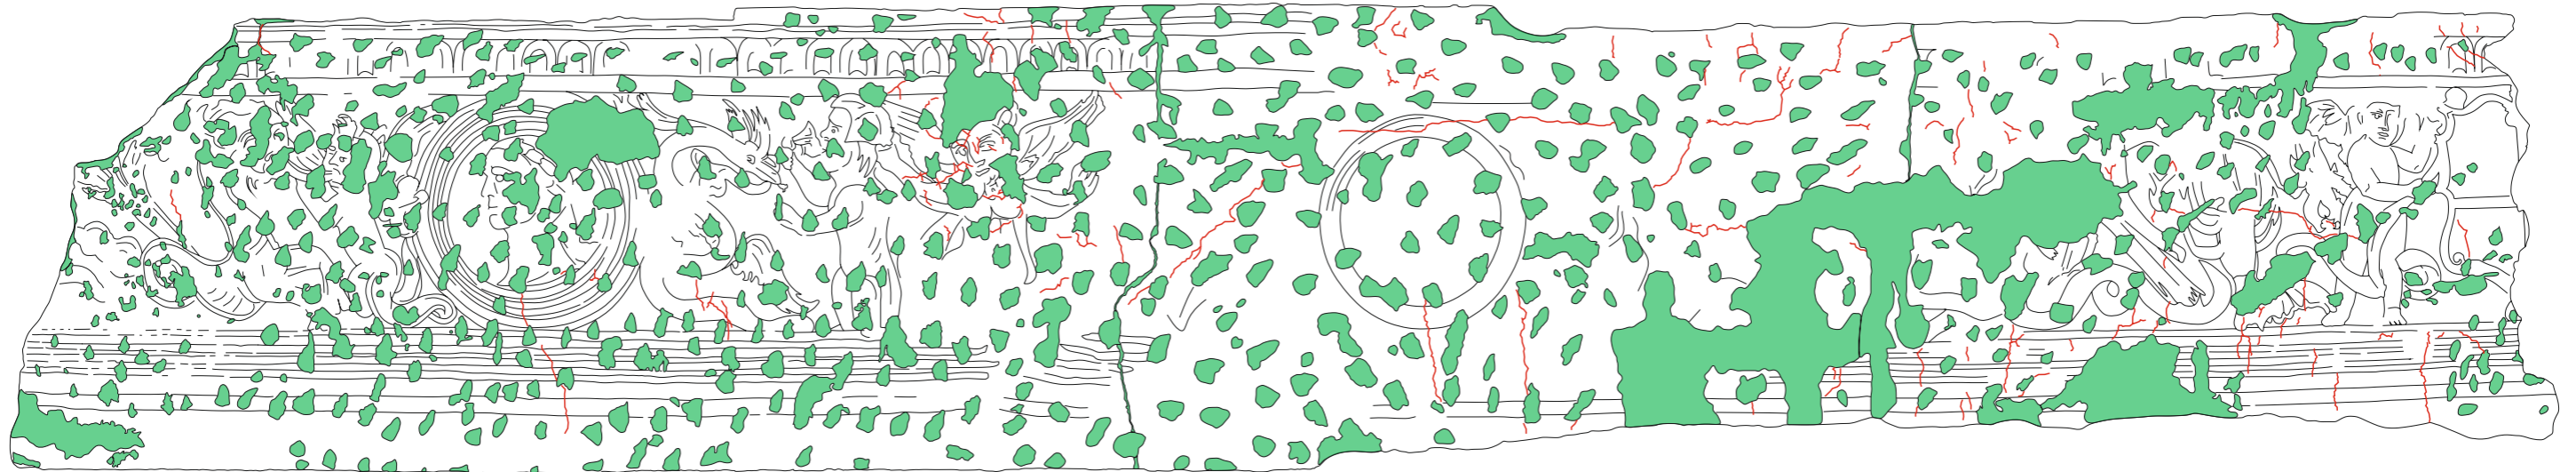
2. kuća Moise, Cres
 fragment zidnog oslika vijenca
 dokumentacija stanja očuvanosti -
 oštećenja *intonaca*

pukotina u sloju <i>intonaca</i>		smještaj u objektu	prvi kat, središnji salon, južni dio zapadnog zida

nedostatak <i>intonaca</i> - lakuna		naziv slike	fragment oslika vijenca
			tehnika izvedbe	zidna slika
			autor	nepoznat
			vrijeme nastanka	16. stoljeće
			mjerilo	1 : 10
			voditeljica radova	konz. rest. Nives Maksimović Vasev
			mentorica/ komentor	doc. mr. art. Neva Pološki, konz.-rest. Miroslav Jelenčić mag. art.
		crtale i obradile	Ivana Dragozet i Lara Jurki
