Kuća Moise, Cres - grafički prikaz

1.	kuća Moise, Cres
	fragment zidnog oslika vijenca
	osnovni crtež

objekt	kuća Moise
			smještaj u objektu	prvi kat, središnji salon, južni dio zapadnog zida
			naziv slike	fragment oslika vijenca
			tehnika izvedbe	zidna slika
			autor	nepoznat
			vrijeme nastanka	16. stoljeće
			mjerilo	1 : 10
			voditeljica radova	konz. rest. Nives Maksimović Vasev
			mentorica/ komentor	doc. mr. art. Neva Pološki, konz.-rest. Miroslav Jelenčić mag. art.
			crtale i obradile	Ivana Dragozet i Lara Jurki

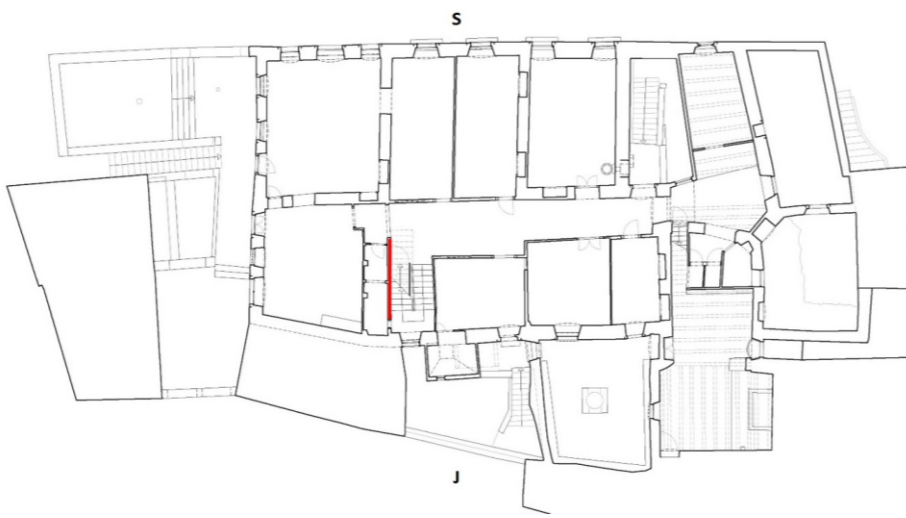
2. kuća Moise, Cres
 fragment zidnog oslika vijenca
 dokumentacija stanja očuvanosti -
 oštećenja *intonaca*

pukotina u sloju <i>intonaca</i>		smještaj u objektu	prvi kat, središnji salon, južni dio zapadnog zida

nedostatak <i>intonaca</i> - lakuna		naziv slike	fragment oslika vijenca
			tehnika izvedbe	zidna slika
			autor	nepoznat
			vrijeme nastanka	16. stoljeće
			mjerilo	1 : 10
			voditeljica radova	konz. rest. Nives Maksimović Vasev
			mentorica/ komentor	doc. mr. art. Neva Pološki, konz.-rest. Miroslav Jelenčić mag. art.
		crtae i obradile	Ivana Dragozet i Lara Jurki

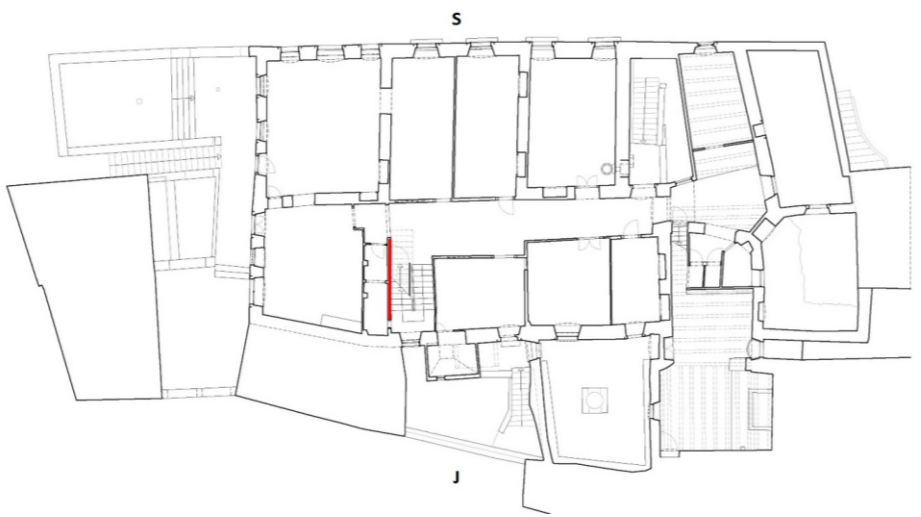
3. kuća Moise, Cres
fragment zidnog oslika vijenca
dokumentacija stanja očuvanosti -
oštećenja slikanog sloja

nedostatak intonaca - lakune		smještaj u objektu	prvi kat, središnji salon, južni dio zapadnog zida

potpuni nedostatak slikanog sloja - ispran		naziv slike	fragment oslika vijenca

djelomični nedostatak slikanog sloja - ljuškasto odvajanje		tehnika izvedbe	zidna slika

djelomični nedostatak slikanog sloja - stanjen slikani sloj		autor	nepoznat
			vrijeme nastanka	16. stoljeće
			mjerilo	1 : 10
			voditeljica radova	konz. rest. Nives Maksimović Vasev
			mentorica/ komentor	doc. mr. art. Neva Pološki, konz.-rest. Miroslav Jelenčić mag. art.
			crtae i obradile	Ivana Dragozet i Lara Jurki
