# Grafička dokumentacija

**Dragozet, Ivana**

<b>1.</b>	kuća Moise, Cres fragment zidnog oslika vijenca <b>osnovni crtež</b>
-----------	--

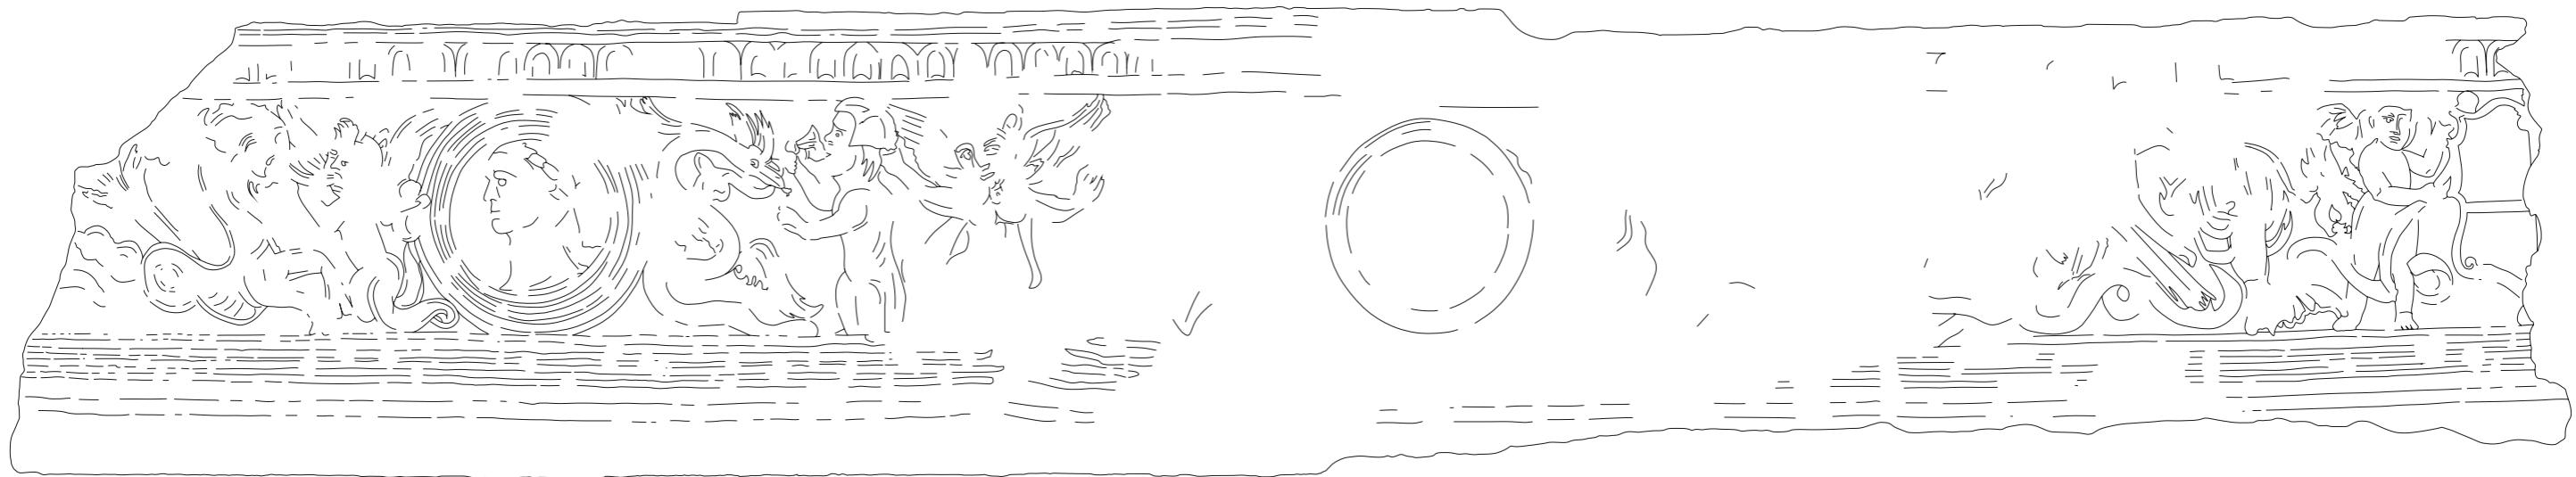
Legenda		Tlocrt prvog kata	lokalitet	Cres
	osnovni crtež		objekt	kuća Moise
			smještaj u objektu	prvi kat, središnji salon, južni dio zapadnog zida
			naziv slike	fragment oslika vijenca
			tehnika izvedbe	zidna slika
			autor	nepoznat
			vrijeme nastanka	16. stoljeće
			mjerilo	1 : 10
			voditeljica radova	konz. rest. Nives Maksimović Vasev
			mentorica/ komentor	izv. prof. mr. art. Suzana Damiani, konz.-rest. Miroslav Jelenčić mag. art.
			crtale i obradile	Ivana Dragozet i Lara Jurki

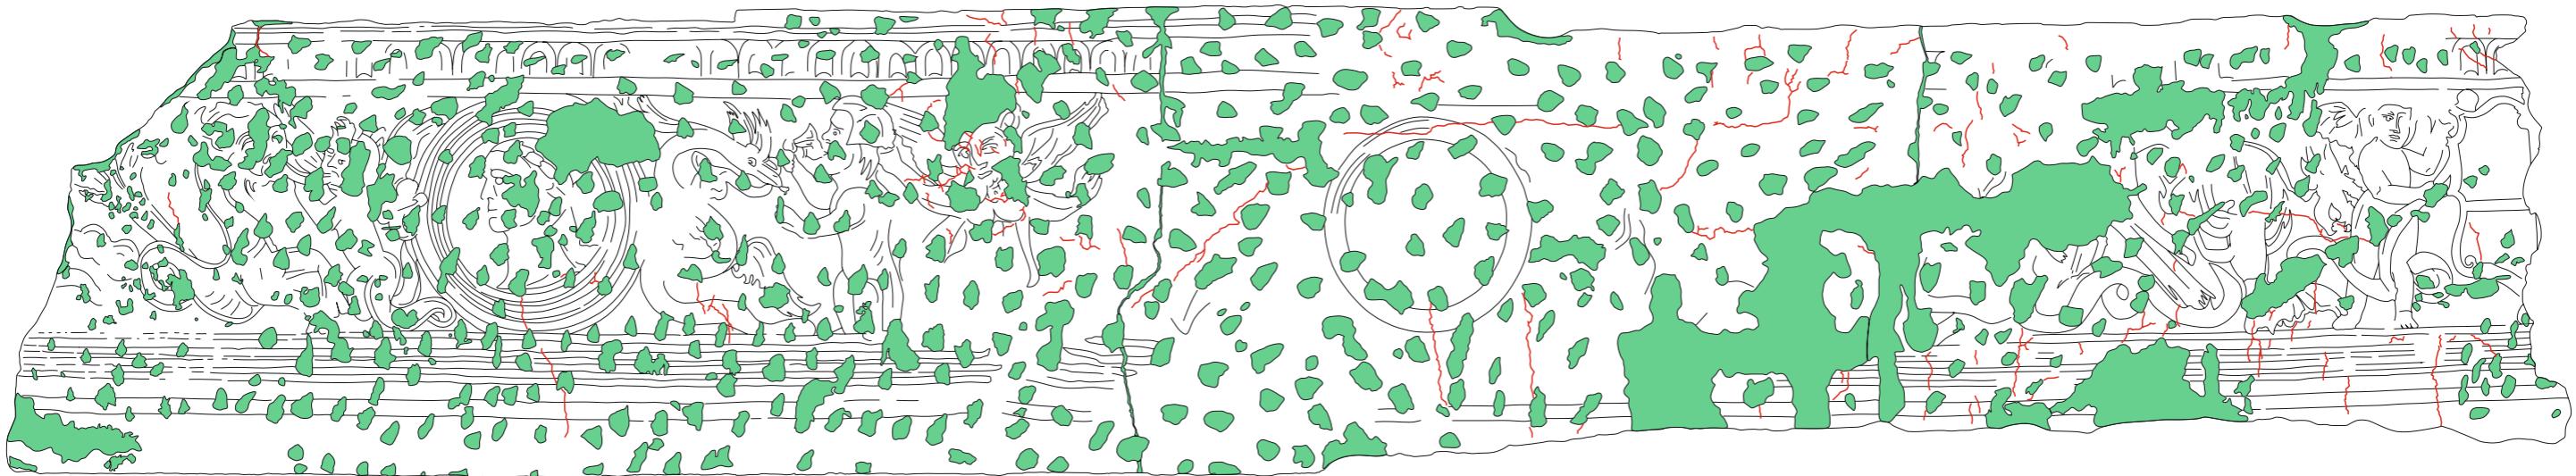
2.

kuća Moise, Cres  
 fragment zidnog oslika vijenca  
 dokumentacija stanja očuvanosti -  
**oštećenja *intonaca***

Legenda		Tlocrt prvog kata	lokalitet	Cres
	osnovni crtež		objekt	kuća Moise
	pukotina u sloju <i>intonaca</i>		smještaj u objektu	prvi kat, središnji salon, južni dio zapadnog zida
	nedostatak <i>intonaca</i> - lakuna		naziv slike	fragment oslika vijenca
			tehnika izvedbe	zidna slika
			autor	nepoznat
			vrijeme nastanka	16. stoljeće
			mjerilo	1 : 10
			voditeljica radova	konz. rest. Nives Maksimović Vasev
			mentorica/ komentor	izv. prof. mr. art. Suzana Damiani, konz.-rest. Miroslav Jelenčić mag. art.
			crtale i obradile	Ivana Dragozet i Lara Jurki

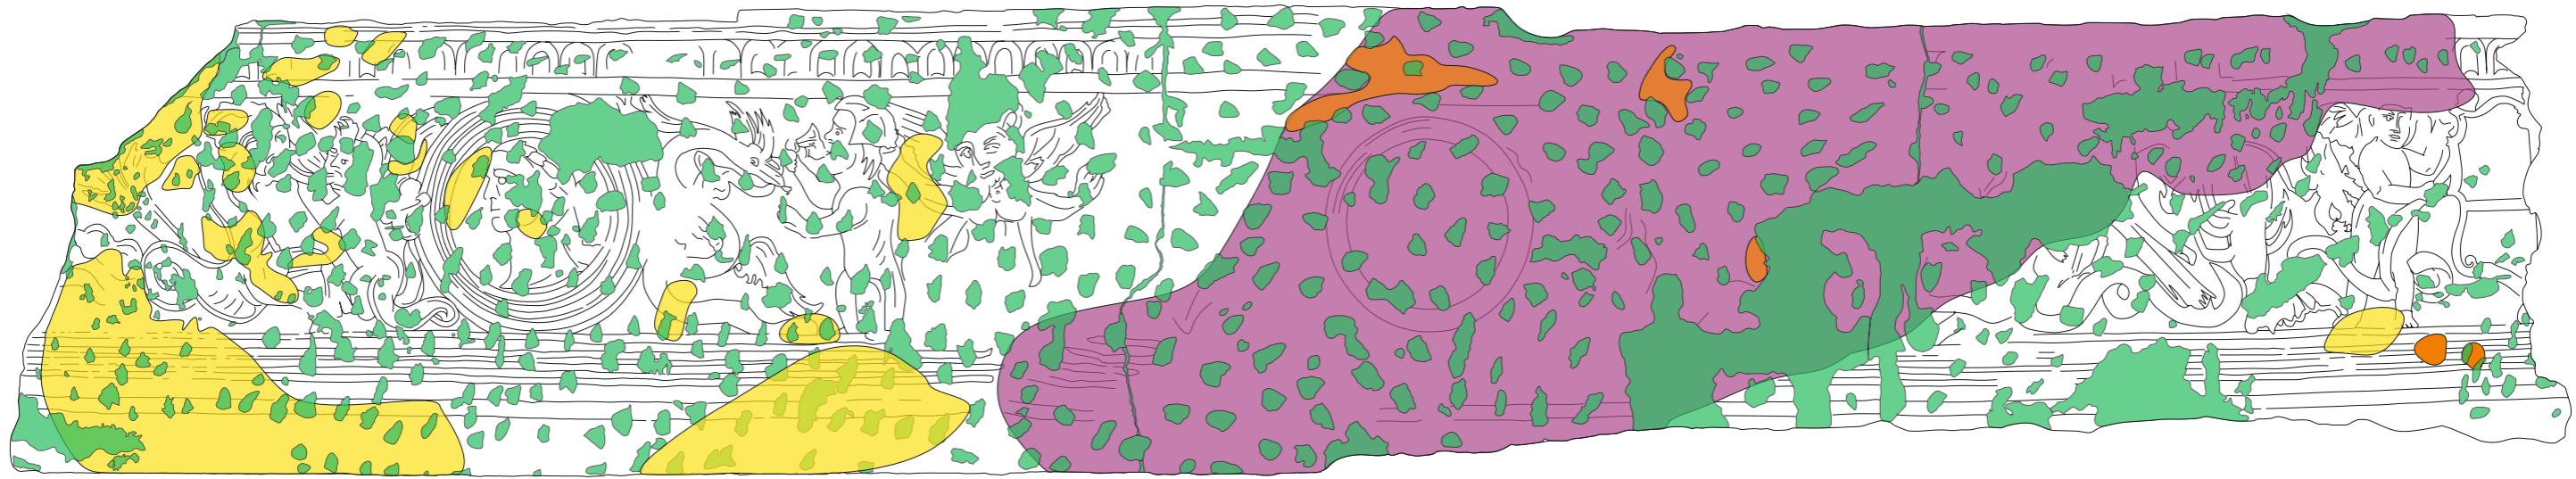
3.

kuća Moise, Cres  
 fragment zidnog oslika vijenca  
 dokumentacija stanja očuvanosti -  
**oštećenja slikanog sloja**

objekt	kuća Moise
	nedostatak intonaca - lakune		smještaj u objektu	prvi kat, središnji salon, južni dio zapadnog zida
	potpuni nedostatak slikanog sloja - ispran		naziv slike	fragment oslika vijenca
	djelomični nedostatak slikanog sloja - ljuškasto odvajanje		tehnika izvedbe	zidna slika
	djelomični nedostatak slikanog sloja - stanjen slikani sloj		autor	nepoznat
			vrijeme nastanka	16. stoljeće
			mjerilo	1 : 10
			voditeljica radova	konz. rest. Nives Maksimović Vasev
			mentorica/ komentor	izv. prof. mr. art. Suzana Damiani, konz.-rest. Miroslav Jelenčić mag. art.
			crtale i obradile	Ivana Dragozet i Lara Jurki

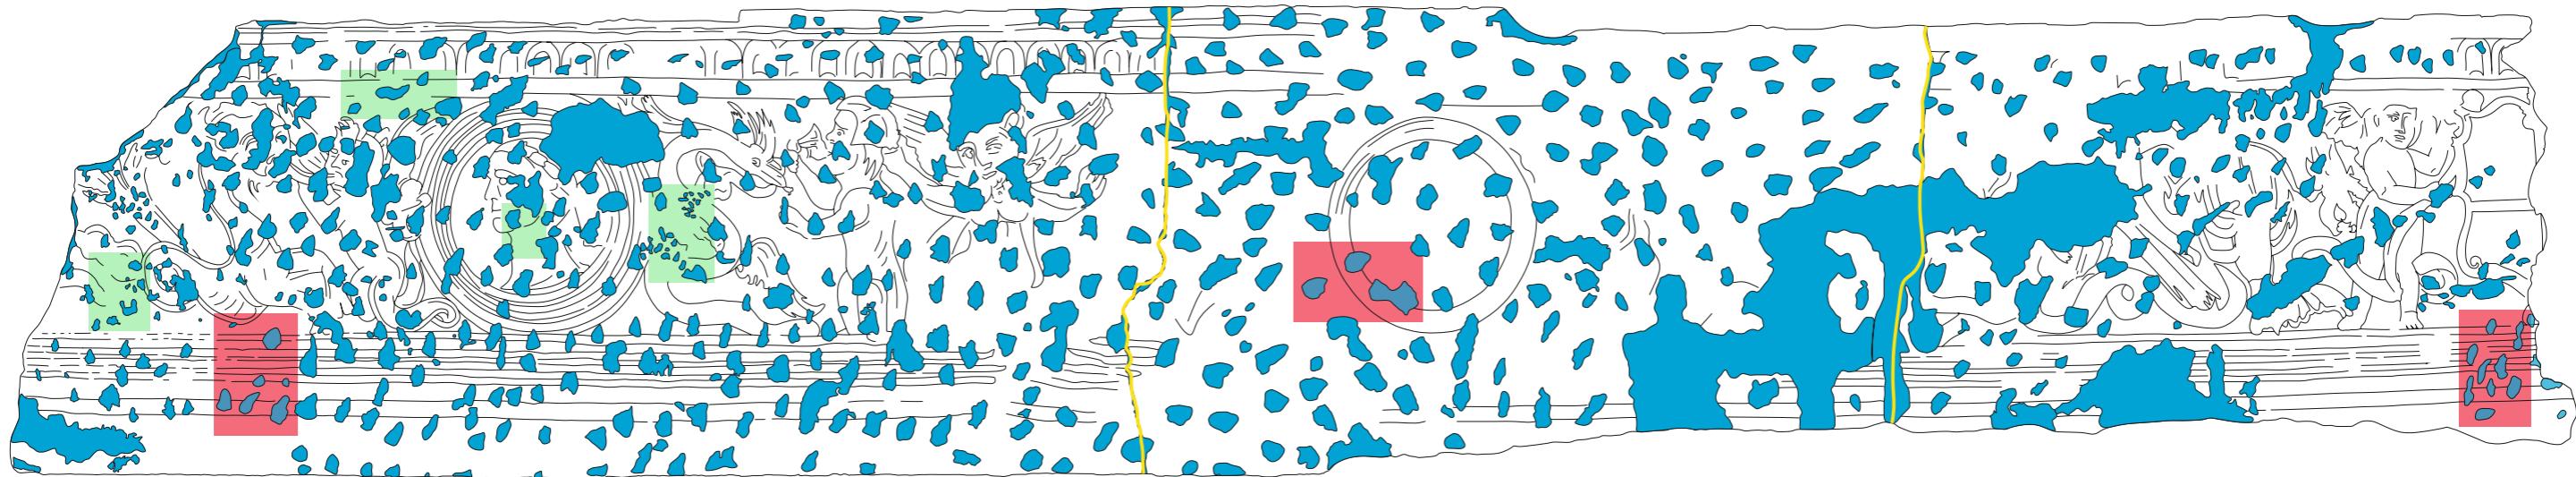
4.

kuća Moise, Cres  
 fragment zidnog oslika vijenca  
**dokumentacija radova**

objekt	kuća Moise
	žbukana nadoknada u sloju intonaca		smještaj u objektu	prvi kat, središnji salon, južni dio zapadnog zida
	konsolidacija odvojenog slikanog sloja materijalom PLM-AL		naziv slike	fragment oslika vijenca
	proba nadoknada u slikanom sloju		tehnika izvedbe	zidna slika
	spoj dijelova fragmenta		autor	nepoznat
			vrijeme nastanka	16. stoljeće
			mjerilo	1 : 10
			voditeljica radova	konz. rest. Nives Maksimović Vasev
			mentorica/ komentor	izv. prof. mr. art. Suzana Damiani, konz.-rest. Miroslav Jelenčić mag. art.
			crtale i obradile	Ivana Dragozet i Lara Jurki
