# Grafička dokumentacija

**Supplement / Prilog**

<b>1.</b>	kuća Moise, Cres
	fragment zidnog oslika vijenca
	<b>osnovni crtež</b>

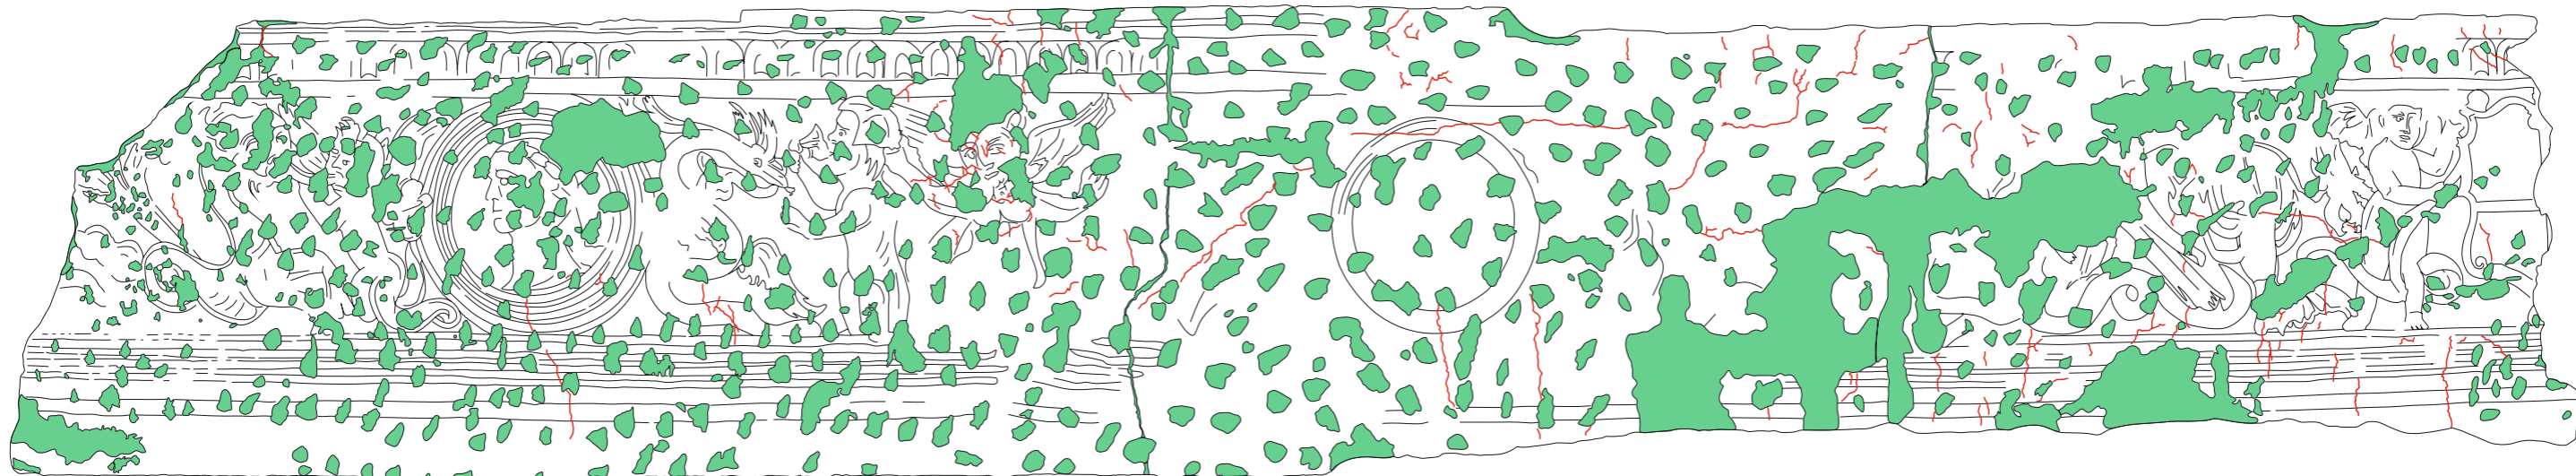
**2.** kuća Moise, Cres  
 fragment zidnog oslika vijenca  
 dokumentacija stanja očuvanosti -  
 oštećenja *intonaca*

pukotina u sloju <i>intonaca</i>		<b>smještaj u objektu</b>	prvi kat, središnji salon, južni dio zapadnog zida

nedostatak <i>intonaca</i> - lakuna		<b>naziv slike</b>	fragment oslika vijenca
			<b>tehnika izvedbe</b>	zidna slika
			<b>autor</b>	nepoznat
			<b>vrijeme nastanka</b>	16. stoljeće
			<b>mjerilo</b>	1 : 10
			<b>voditeljica radova</b>	konz. rest. Nives Maksimović Vasev
			<b>mentorica/ komentor</b>	izv. prof. mr. art. Suzana Damiani, konz.-rest. Miroslav Jelenčić mag. art.
		<b>crtale i obradile</b>	Ivana Dragozet i Lara Jurki
