Transfer fragmenta zidnog oslika vijenca iz renesansne kuće Moise u Cresu i povijest transfera zidnih oslika

Master's thesis / Diplomski rad

**TRANSFER FRAGMENTA ZIDNOG OSLIKA VIJENCA IZ
RENESANSNE KUĆE MOISE U CRESU I POVIJEST
TRANSFERA ZIDNIH SLIKA**

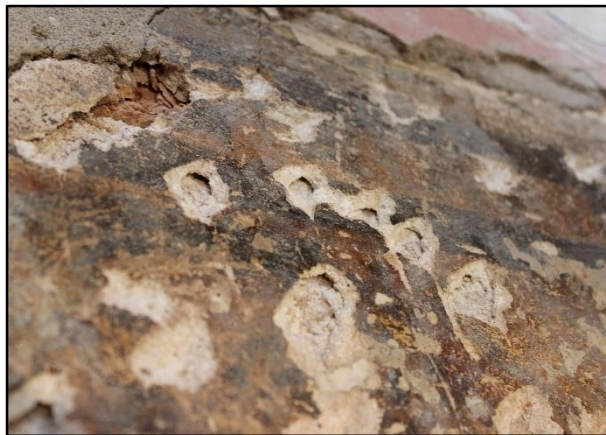
Slika 78. Detalj, podbuhline i odvojeni dijelovi žbuke

nedostatak žbuke do opeke (**vidi sliku 78.**), raspucalost žbuke na komadiće te sitne pukotine i ogrebotine po cijelom zidnom osliku (**Slika 80.**).

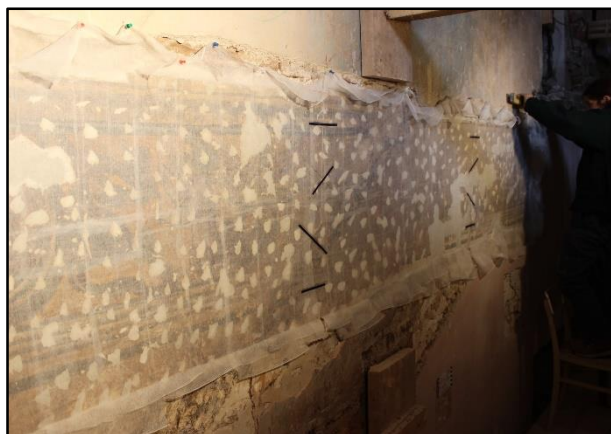
Paraloida B72 u acetonu. Nakon sušenja oslik je podijeljen na tri dijela rezanjem žbuke do sloja nosioca tako da su se iskoristile već postojeće pukotine, a rezovi su označeni radi kasnijeg spajanja. (**Slika 86.**) Izvorni sloj žbuke bio je sačuvan na većem dijelu zida na kojem se nalazio dio s oslikanim frizom no što su to sadašnje dimenzije fragmenta. Rezultat je to odluke da se donji dio neoslikane izvorne žbuke ne prenosi (**Slika 87.**). Čvrsti nosilac na licu oslika rađen je od mrežasto postavljenih drvenih letvica vezanih poliuretanskom nisko-ekspandirajućom pjenom. Prostor između njih također je popunjen PUR pjenom, dok su u rezove između fragmenata postavljene tanke aluminijske trake kako u njih ne bi prodrla PUR pjena te kako se PUR pjena ne bi na rezovima povezala (**Slika 88.**). Trake aluminijskog lima bile su premazane masnim slojem kako se ne bi za njih uhvatila PUR pjena.

Slika 86. Postavljanje dvaju slojeva japan-papira + pamučne gaze i označeni spojevi reza plavim trakicama
