2018

DIPLOMSKI RAD

**TRANSFER FRAGMENTA ZIDNOG OSLIKA VIJENCA IZ
RENESANSNE KUĆE MOISE U CRESU I POVIJEST
TRANSFERA ZIDNIH SLIKA**

Mentorica: izv. prof. mr. art. Suzana Damiani

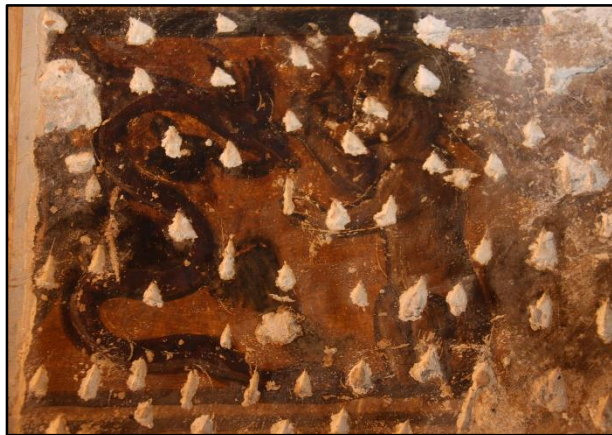
Slika 79. Detalj, natučanja u sloju *intonaca*

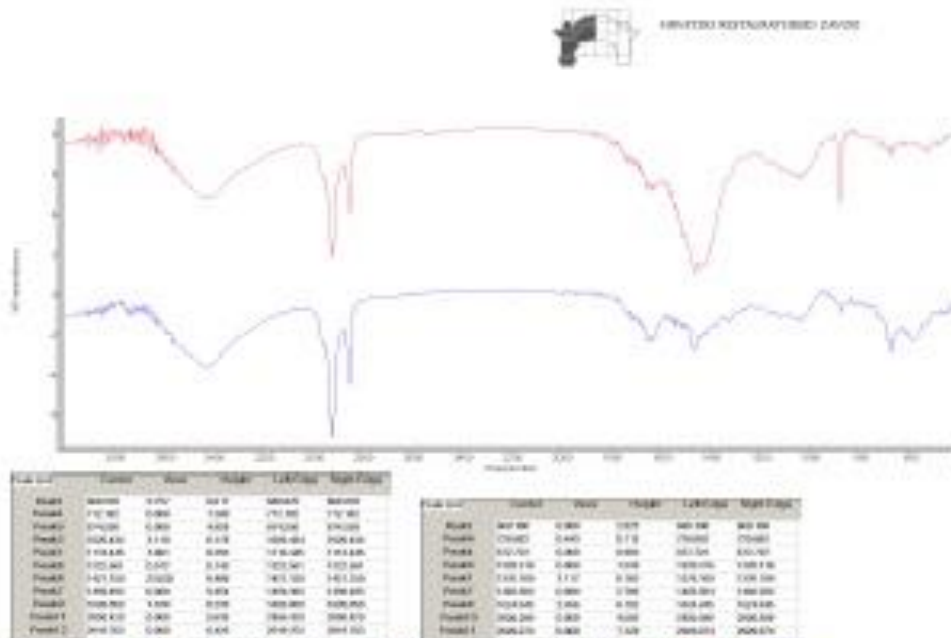
Slika 1. FT-IR spektri kloroformskih ekstrakata uzoraka lab. br. 20732 i 20733

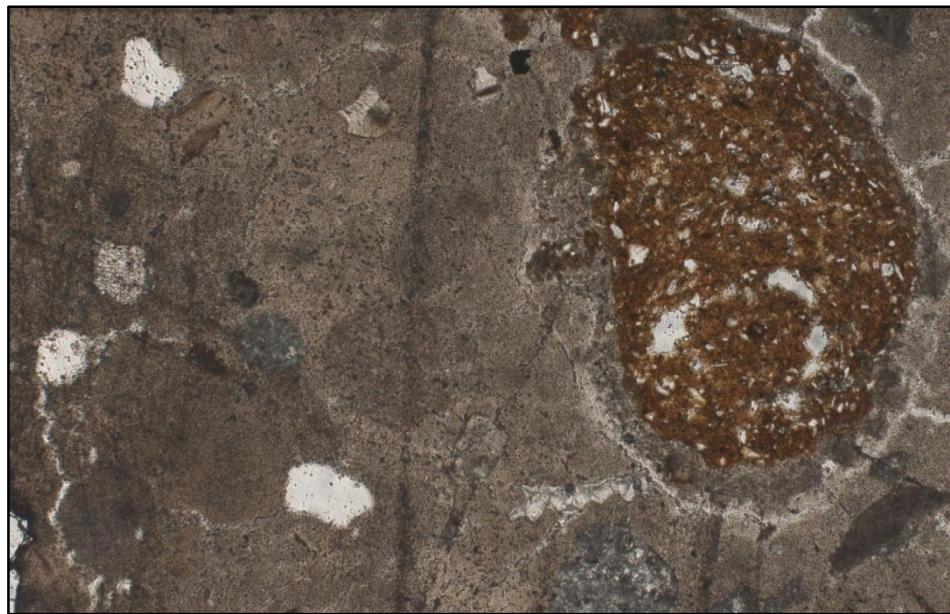
Slika 5. Mikrofotografija iz poliranog tankog presjeka uzorka 1. Transmisijsko svjetlo ukršteni polari

Slika 6. Mikrofotografija iz poliranog tankog presjeka uzorka 1. Transmisijsko svjetlo usporedni polari

Slika 7. Mikrofotografija iz poliranog tankog presjeka uzorka 1. Transmisijsko svjetlo ukršteni polari

Slika 8. Mikrofotografija iz poliranog tankog presjeka uzorka 1. Transmisijsko svjetlo usporedni polari
