# Kuća Moise, Cres - grafički prikaz

<b>1.</b>	kuća Moise, Cres
	fragment zidnog oslika vijenca
	<b>osnovni crtež</b>

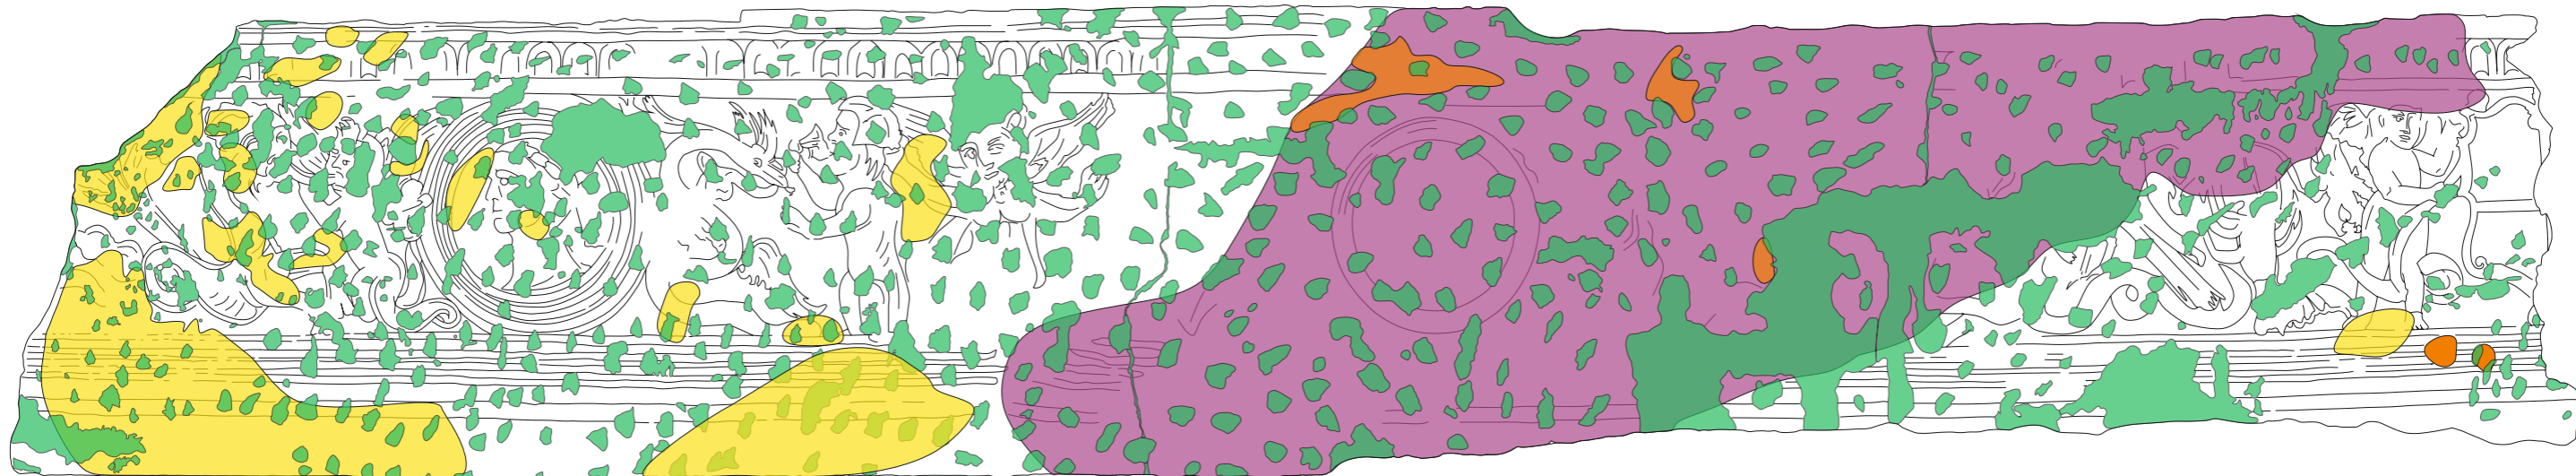
**3.** kuća Moise, Cres  
 fragment zidnog oslika vijenca  
 dokumentacija stanja očuvanosti -  
 oštećenja slikanog sloja

nedostatak intonaca - lakune		<b>smještaj u objektu</b>	prvi kat, središnji salon, južni dio zapadnog zida

potpuni nedostatak slikanog sloja - ispran		<b>naziv slike</b>	fragment oslika vijenca

djelomični nedostatak slikanog sloja - ljuškasto odvajanje		<b>tehnika izvedbe</b>	zidna slika

djelomični nedostatak slikanog sloja - stanjen slikani sloj		<b>autor</b>	nepoznat
			<b>vrijeme nastanka</b>	16. stoljeće
			<b>mjerilo</b>	1 : 10
			<b>voditeljica radova</b>	konz. rest. Nives Maksimović Vasev
			<b>mentorica/ komentor</b>	doc. mr. art. Neva Pološki, konz.-rest. Miroslav Jelenčić mag. art.
			<b>crtale i obradile</b>	Ivana Dragozet i Lara Jurki
