# Grafička dokumentacija

<b>1.</b>	kuća Moise, Cres
	fragment zidnog oslika vijenca
	<b>osnovni crtež</b>

<b>objekt</b>	kuća Moise
			<b>smještaj u objektu</b>	prvi kat, središnji salon, južni dio zapadnog zida
			<b>naziv slike</b>	fragment oslika vijenca
			<b>tehnika izvedbe</b>	zidna slika
			<b>autor</b>	nepoznat
			<b>vrijeme nastanka</b>	16. stoljeće
			<b>mjerilo</b>	1 : 10
			<b>voditeljica radova</b>	konz. rest. Nives Maksimović Vasev
			<b>mentorica/ komentor</b>	izv. prof. mr. art. Suzana Damiani, konz.-rest. Miroslav Jelenčić mag. art.
			<b>crtale i obradile</b>	Ivana Dragozet i Lara Jurki

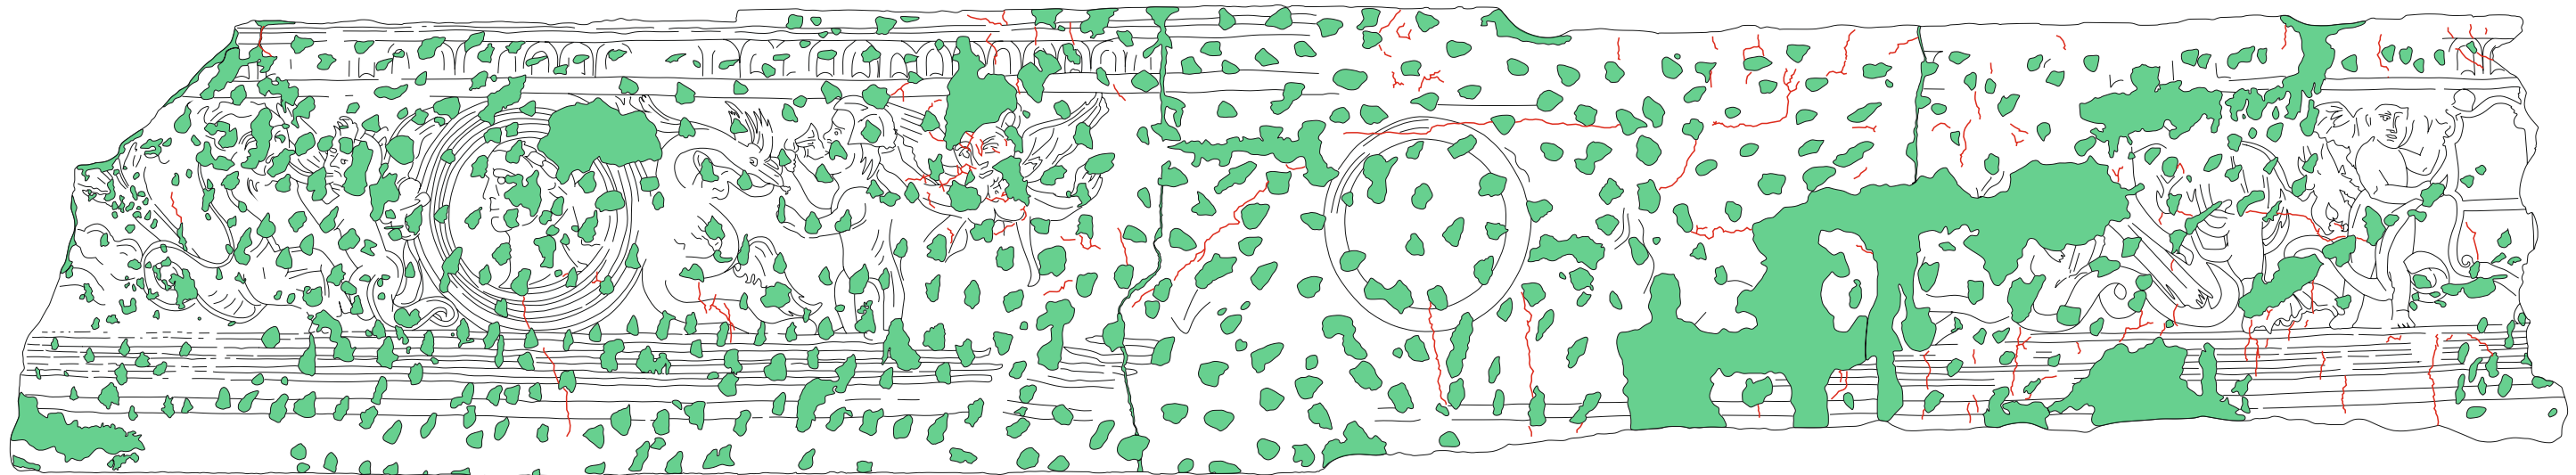
**2.** kuća Moise, Cres  
 fragment zidnog oslika vijenca  
 dokumentacija stanja očuvanosti -  
 oštećenja *intonaca*

pukotina u sloju <i>intonaca</i>		<b>smještaj u objektu</b>	prvi kat, središnji salon, južni dio zapadnog zida

nedostatak <i>intonaca</i> - lakuna		<b>naziv slike</b>	fragment oslika vijenca
			<b>tehnika izvedbe</b>	zidna slika
			<b>autor</b>	nepoznat
			<b>vrijeme nastanka</b>	16. stoljeće
			<b>mjerilo</b>	1 : 10
			<b>voditeljica radova</b>	konz. rest. Nives Maksimović Vasev
			<b>mentorica/ komentor</b>	izv. prof. mr. art. Suzana Damiani, konz.-rest. Miroslav Jelenčić mag. art.
		<b>crtae i obradile</b>	Ivana Dragozet i Lara Jurki

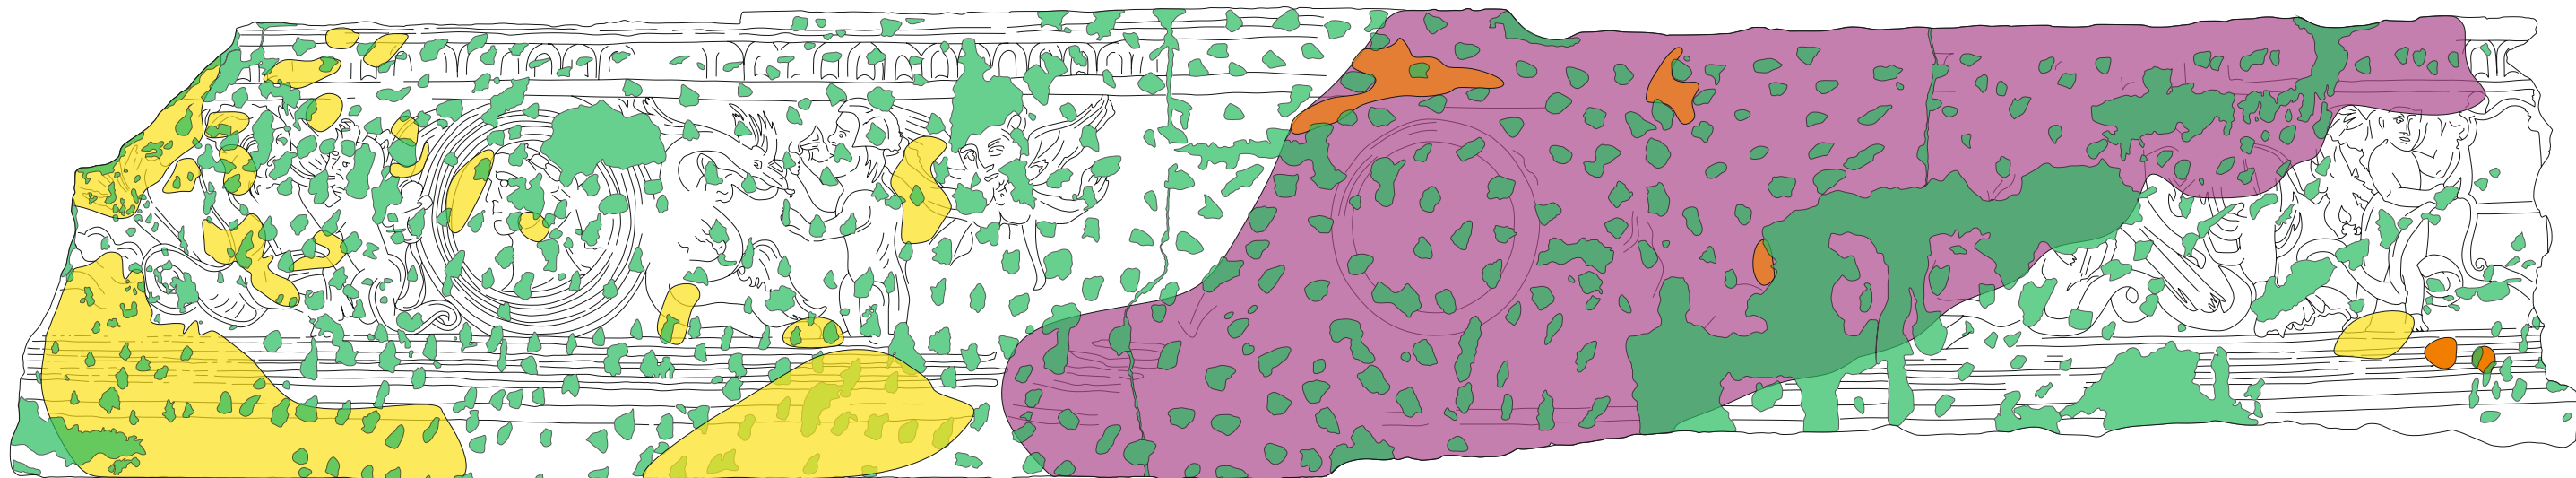
**3.** kuća Moise, Cres  
 fragment zidnog oslika vijenca  
 dokumentacija stanja očuvanosti -  
 oštećenja slikanog sloja

nedostatak intonaca - lakune		<b>smještaj u objektu</b>	prvi kat, središnji salon, južni dio zapadnog zida

potpuni nedostatak slikanog sloja - ispran		<b>naziv slike</b>	fragment oslika vijenca

djelomični nedostatak slikanog sloja - ljuskasto odvajanje		<b>tehnika izvedbe</b>	zidna slika

djelomični nedostatak slikanog sloja - stanjen slikani sloj		<b>autor</b>	nepoznat
			<b>vrijeme nastanka</b>	16. stoljeće
			<b>mjerilo</b>	1 : 10
			<b>voditeljica radova</b>	konz. rest. Nives Maksimović Vasev
			<b>mentorica/ komentor</b>	izv. prof. mr. art. Suzana Damiani, konz.-rest. Miroslav Jelenčić mag. art.
			<b>crtale i obradile</b>	Ivana Dragozet i Lara Jurki
