# Grafička dokumentacija

**Supplement / Prilog**

<b>1.</b>	kuća Moise, Cres
	fragment zidnog oslika vijenca
	<b>osnovni crtež</b>

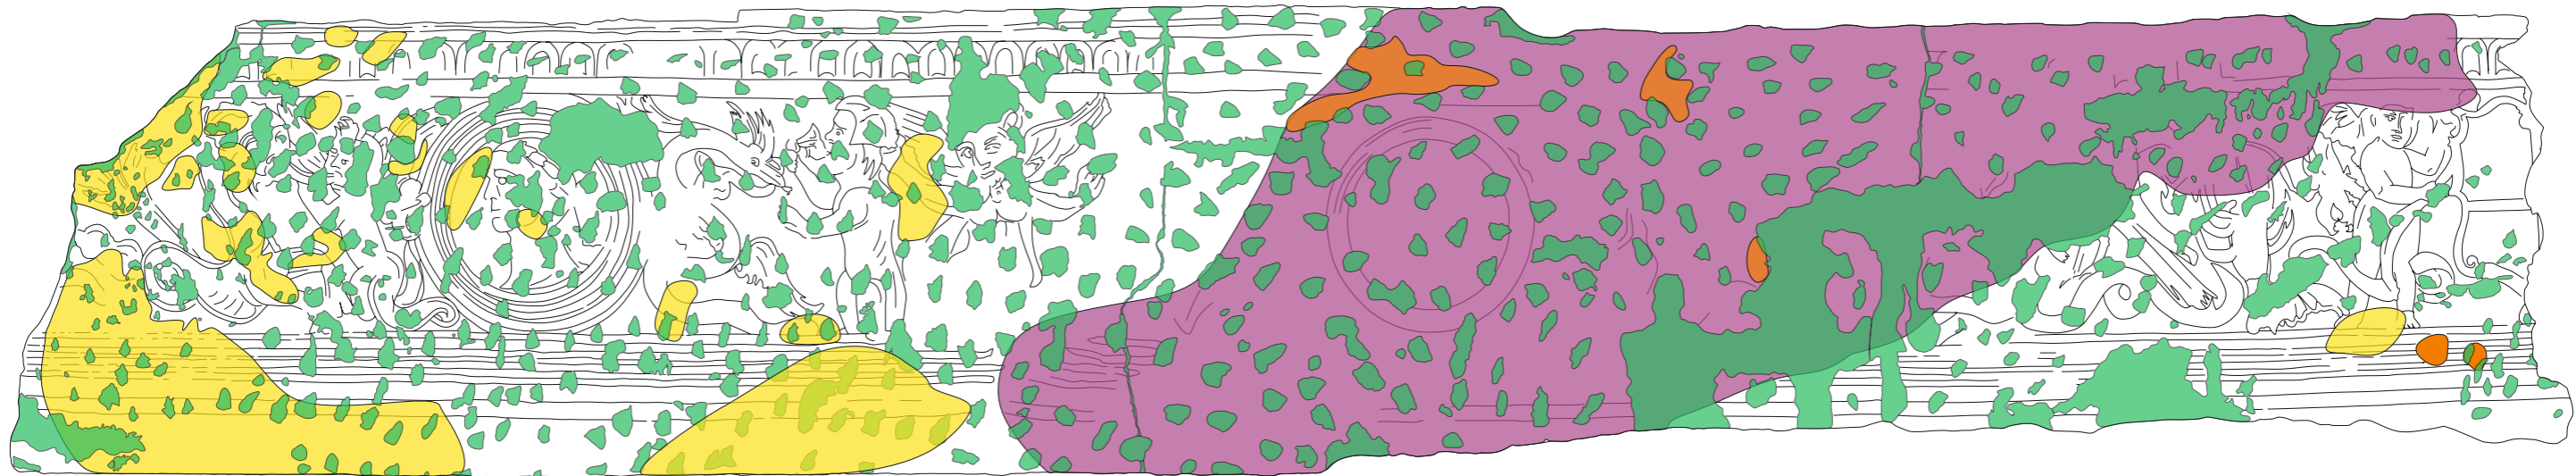
**3.** kuća Moise, Cres  
 fragment zidnog oslika vijenca  
 dokumentacija stanja očuvanosti -  
 oštećenja slikanog sloja

nedostatak intonaca - lakune		<b>smještaj u objektu</b>	prvi kat, središnji salon, južni dio zapadnog zida

potpuni nedostatak slikanog sloja - ispran		<b>naziv slike</b>	fragment oslika vijenca

djelomični nedostatak slikanog sloja - ljuškasto odvajanje		<b>tehnika izvedbe</b>	zidna slika

djelomični nedostatak slikanog sloja - stanjen slikani sloj		<b>autor</b>	nepoznat
			<b>vrijeme nastanka</b>	16. stoljeće
			<b>mjerilo</b>	1 : 10
			<b>voditeljica radova</b>	konz. rest. Nives Maksimović Vasev
			<b>mentorica/ komentor</b>	izv. prof. mr. art. Suzana Damiani, konz.-rest. Miroslav Jelenčić mag. art.
			<b>crtale i obradile</b>	Ivana Dragozet i Lara Jurki
