Grafička dokumentacija

1.	kuća Moise, Cres
	fragment zidnog oslika vijenca
	osnovni crtež

objekt	kuća Moise
			smještaj u objektu	prvi kat, središnji salon, južni dio zapadnog zida
			naziv slike	fragment oslika vijenca
			tehnika izvedbe	zidna slika
			autor	nepoznat
			vrijeme nastanka	16. stoljeće
			mjerilo	1 : 10
			voditeljica radova	konz. rest. Nives Maksimović Vasev
			mentorica/ komentor	izv. prof. mr. art. Suzana Damiani, konz.-rest. Miroslav Jelenčić mag. art.
			crtale i obradile	Ivana Dragozet i Lara Jurki

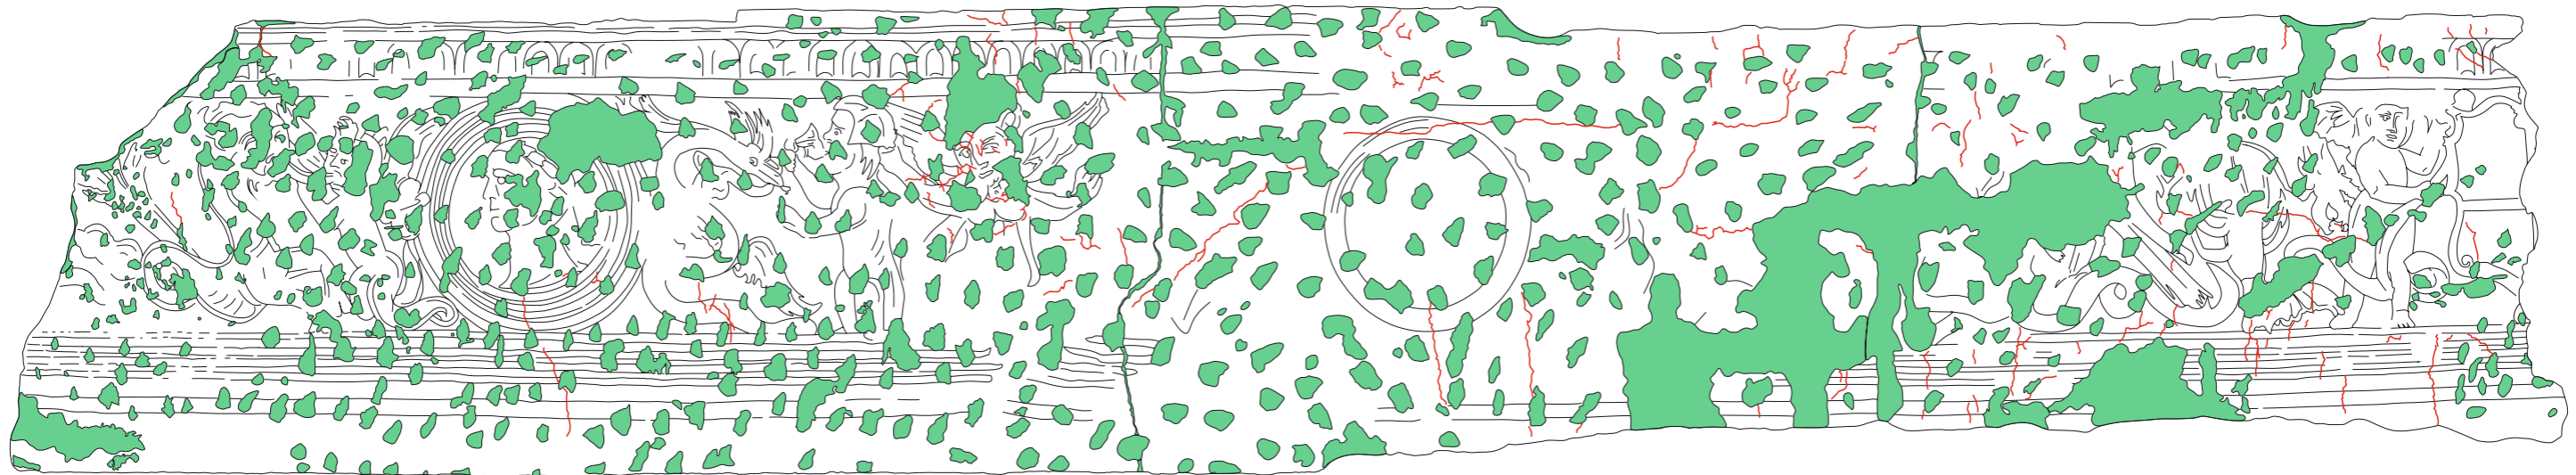
2. kuća Moise, Cres
 fragment zidnog oslika vijenca
 dokumentacija stanja očuvanosti -
 oštećenja *intonaca*

pukotina u sloju <i>intonaca</i>		smještaj u objektu	prvi kat, središnji salon, južni dio zapadnog zida

nedostatak <i>intonaca</i> - lakuna		naziv slike	fragment oslika vijenca
			tehnika izvedbe	zidna slika
			autor	nepoznat
			vrijeme nastanka	16. stoljeće
			mjerilo	1 : 10
			voditeljica radova	konz. rest. Nives Maksimović Vasev
			mentorica/ komentor	izv. prof. mr. art. Suzana Damiani, konz.-rest. Miroslav Jelenčić mag. art.
		crtale i obradile	Ivana Dragozet i Lara Jurki

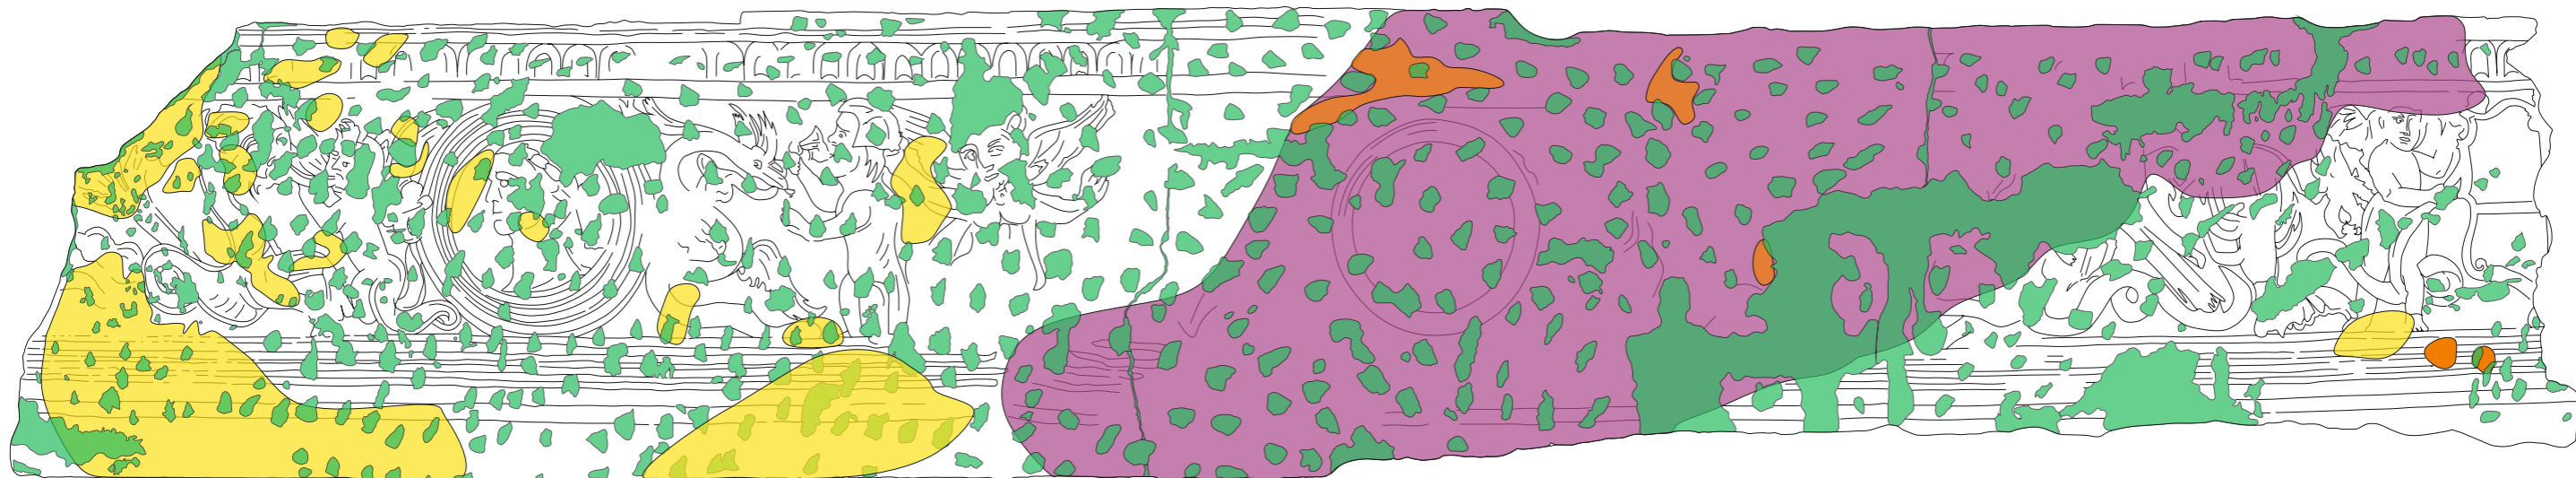
3.	kuća Moise, Cres fragment zidnog oslika vijenca dokumentacija stanja očuvanosti - oštećenja slikanog sloja
-----------	----------------------------------------------------------------------------------------------------------------------------

nedostatak intonaca - lakune		smještaj u objektu	prvi kat, središnji salon, južni dio zapadnog zida

potpuni nedostatak slikanog sloja - ispran		naziv slike	fragment oslika vijenca

djelomični nedostatak slikanog sloja - ljuskasto odvajanje		tehnika izvedbe	zidna slika

djelomični nedostatak slikanog sloja - stanjen slikani sloj		autor	nepoznat
			vrijeme nastanka	16. stoljeće
			mjerilo	1 : 10
			voditeljica radova	konz. rest. Nives Maksimović Vasev
			mentorica/ komentor	izv. prof. mr. art. Suzana Damiani, konz.-rest. Miroslav Jelenčić mag. art.
			crtale i obradile	Ivana Dragozet i Lara Jurki
