Transfer fragmenta zidnog oslika vijenca iz renesansne kuće Moise u Cresu i povijest transfera zidnih oslika

DIPLOMSKI RAD

**TRANSFER FRAGMENTA ZIDNOG OSLIKA VIJENCA IZ
RENESANSNE KUĆE MOISE U CRESU I POVIJEST
TRANSFERA ZIDNIH SLIKA**

Ovaj diplomski rad bavi se radovima na transferu fragmenta zidnog oslika vijenca iz renesansne kuće Moise u Cresu. Primarni zadatak ovog diplomskog rada bio je prijenos fragmenta zidnog oslika koji je odvojen od izvornog nosioca – zida – na novi nosilac te njegovo vraćanje *in situ*. Tijekom prethodnih istraživanja 2015. na zapadnom zidu središnje dvorane otkriveno je da se, ispod sloja žbuke i naliča, nalazi zidna slika iz 16. stoljeća. No zid na kojem se nalazio bio je statički nestabilan te mu je prijetilo urušavanje. Kako bi se izbjegla opasnost od urušavanja donesena je odluka da će se zidni oslik odvojiti od zida *stacco* metodom, postojeći zid srušiti te će se na njegovom mjestu izgraditi novi zid kako bi se zidni oslik mogao vratiti na svoje izvorno mjesto na novom zidu. Postupak odvajanja fragmenta zidnog oslika izveden je 2016. godine. Nakon odvajanja fragment je dopremljen na Akademiju likovnih umjetnosti u Zagrebu na Odsjek za konzervir

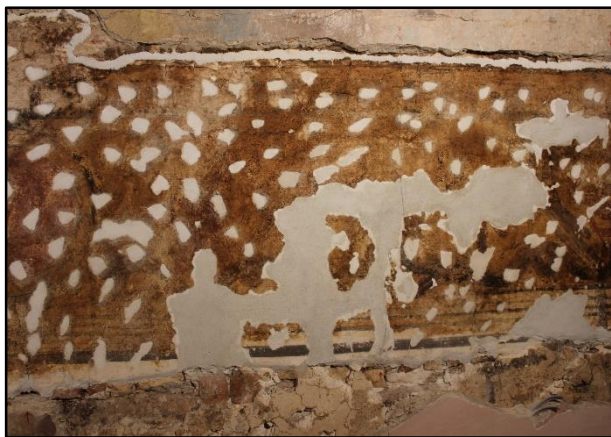
Slika 152. Detalj, prikaz neadekvatnih zapuna iz 2016.
