DIPLOMSKI RAD

**TRANSFER FRAGMENTA ZIDNOG OSLIKA VIJENCA IZ
RENESANSNE KUĆE MOISE U CRESU I POVIJEST
TRANSFERA ZIDNIH SLIKA**

Ovaj diplomski rad bavi se radovima na transferu fragmenta zidnog oslika vijenca iz renesansne kuće Moise u Cresu. Primarni zadatak ovog diplomskog rada bio je prijenos fragmenta zidnog oslika koji je odvojen od izvornog nosioca – zida – na novi nosilac te njegovo vraćanje *in situ*. Tijekom prethodnih istraživanja 2015. na zapadnom zidu središnje dvorane otkriveno je da se, ispod sloja žbuke i naliča, nalazi zidna slika iz 16. stoljeća. No zid na kojem se nalazio bio je statički nestabilan te mu je prijetilo urušavanje. Kako bi se izbjegla opasnost od urušavanja donesena je odluka da će se zidni oslik odvojiti od zida *stacco* metodom, postojeći zid srušiti te će se na njegovom mjestu izgraditi novi zid kako bi se zidni oslik mogao vratiti na svoje izvorno mjesto na novom zidu. Postupak odvajanja fragmenta zidnog oslika izveden je 2016. godine. Nakon odvajanja fragment je dopremljen na Akademiju likovnih umjetnosti u Zagrebu na Odsjek za konzerviranje i restauriranje umjetnina gdje su daljnje radove preuzele studentice 5. godine Lara Jurki i Ivana Dragoze

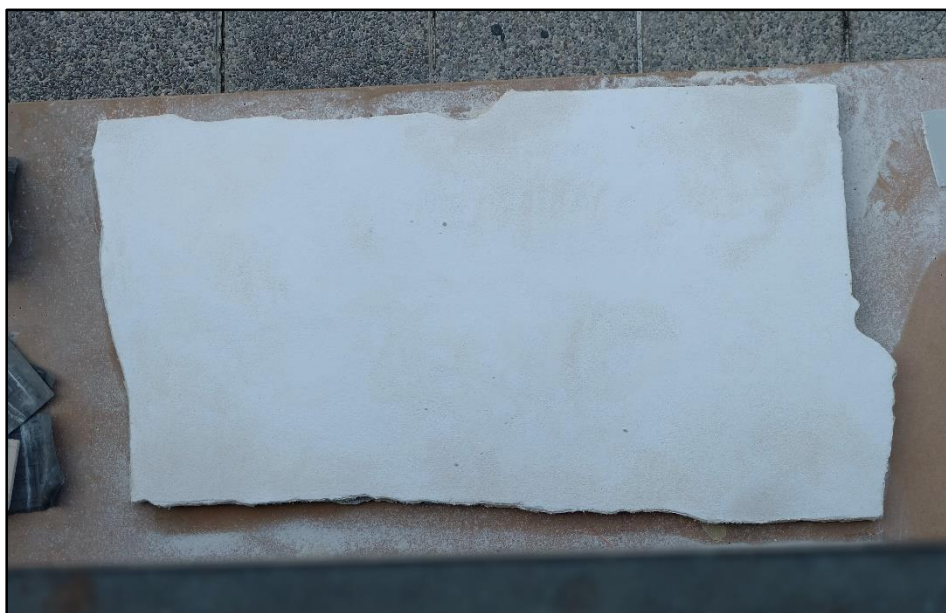
Slika 111. Stanje poledine fragmenta 3 nakon polaganja triju slojeva vapnenog kazeinata i pijeska
