Transfer fragmenta zidnog oslika vijenca iz renesansne kuće Moise u Cresu i povijest transfera zidnih oslika

DIPLOMSKI RAD

**TRANSFER FRAGMENTA ZIDNOG OSLIKA VIJENCA IZ
RENESANSNE KUĆE MOISE U CRESU I POVIJEST
TRANSFERA ZIDNIH SLIKA**

Ovaj diplomski rad bavi se radovima na transferu fragmenta zidnog oslika vijenca iz renesansne kuće Moise u Cresu. Primarni zadatak ovog diplomskog rada bio je prijenos fragmenta zidnog oslika koji je odvojen od izvornog nosioca – zida – na novi nosilac te njegovo vraćanje *in situ*. Tijekom prethodnih istraživanja 2015. na zapadnom zidu središnje dvorane otkriveno je da se, ispod sloja žbuke i naliča, nalazi zidna slika iz 16. stoljeća. No zid na kojem se nalazio bio je statički nestabilan te mu je prijetilo urušavanje. Kako bi se izbjegla opasnost od urušavanja donesena je odluka da će se zidni oslik odvojiti od zida *stacco* metodom, postojeći zid srušiti te će se na njegovom mjestu izgraditi novi zid kako bi se zidni oslik mogao vratiti na svoje izvorno mjesto na novom zidu. Postupak odvajanja fragmenta zidnog oslika izveden je 2016. godine. Nakon odvajanja fragment je dopremljen na Akademiju likovnih umjetnosti u Zagrebu na Odsjek za konzervir

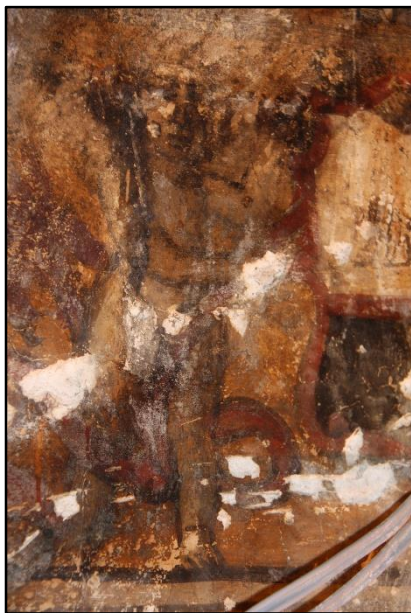
Slika 81. Prikaz čađe, prašine i ostalih nečistoća

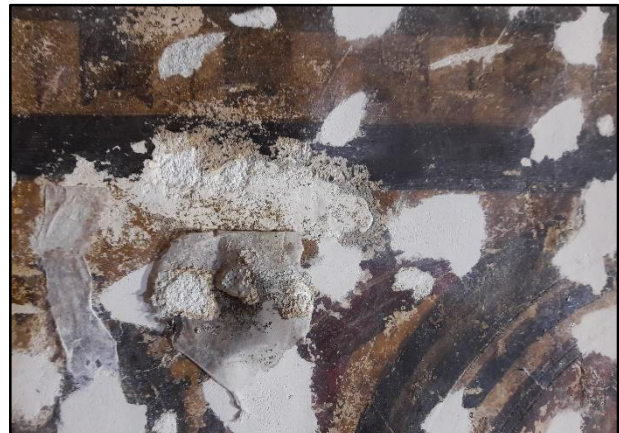
Slika 145. Oštećenje slikanog sloja tijekom skidanja *facinga*

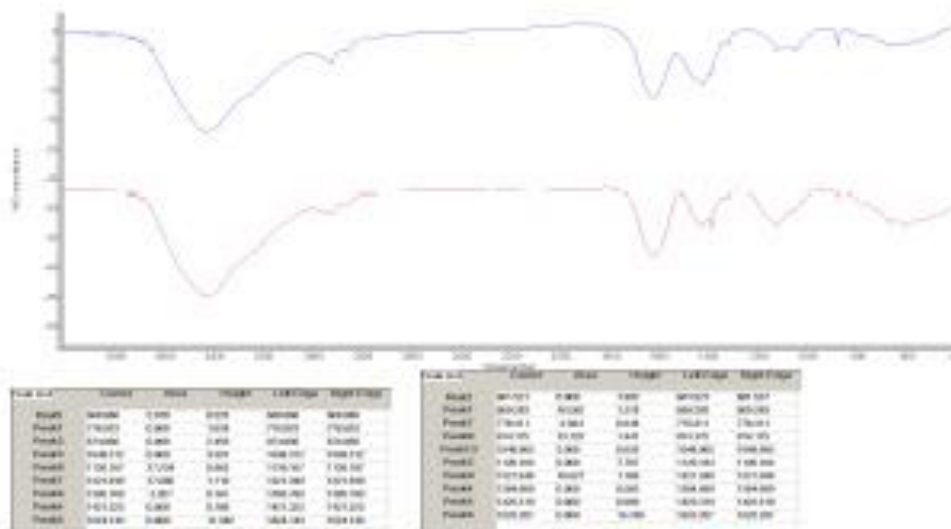
Slika 2. FT-IR spektri vodenih ekstrakata uzoraka lab. br. 20732 i 20733
