Transfer fragmenta zidnog oslika vijenca iz renesansne kuće Moise u Cresu i povijest transfera zidnih oslika

**TRANSFER FRAGMENTA ZIDNOG OSLIKA VIJENCA IZ
RENESANSNE KUĆE MOISE U CRESU I POVIJEST
TRANSFERA ZIDNIH SLIKA**

DIPLOMSKI RAD

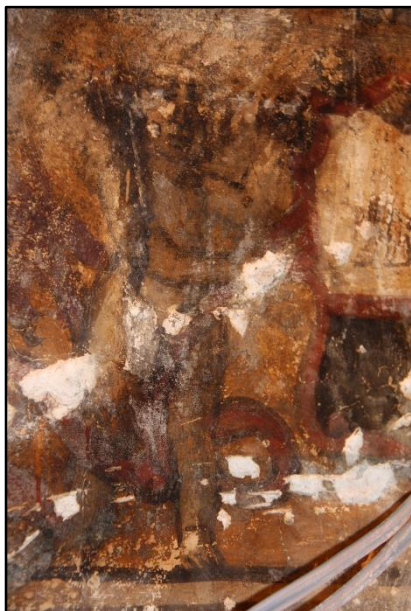
Slika 81. Prikaz čađe, prašine i ostalih nečistoća

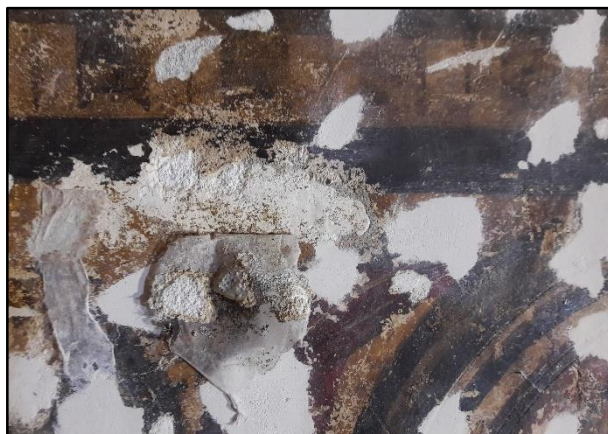
Slika 145. Oštećenje slikanog sloja tijekom skidanja *facinga*

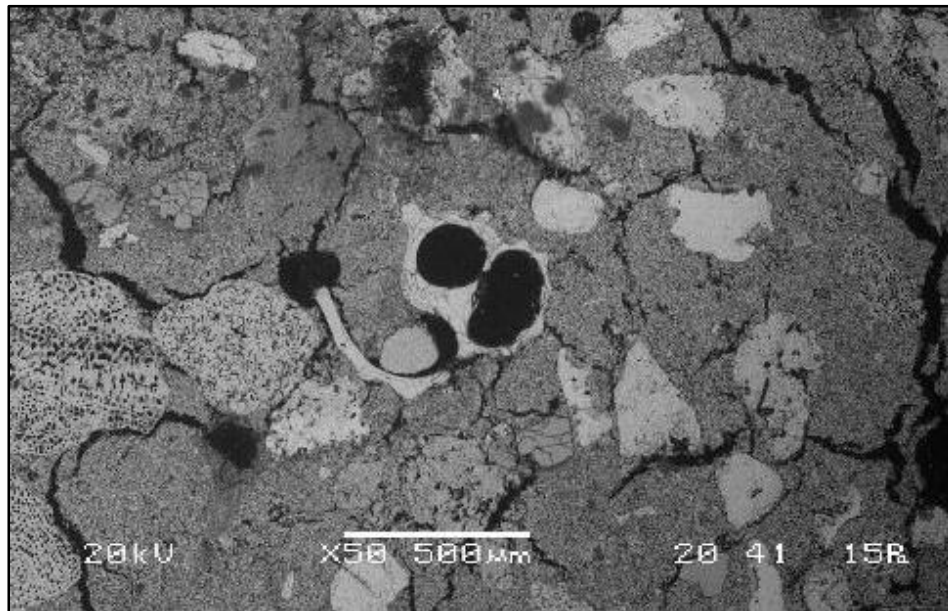
Slika 3. Fragment 1/uzorak3/VZ3/*intonaco*, fotografija snimljena pomoću (skenirajućeg) elektronskog mikroskopa (SEM-a)
