Kuća Moise, Cres - grafički prikaz

1.	kuća Moise, Cres
	fragment zidnog oslika vijenca
	osnovni crtež

objekt	kuća Moise
			smještaj u objektu	prvi kat, središnji salon, južni dio zapadnog zida
			naziv slike	fragment oslika vijenca
			tehnika izvedbe	zidna slika
			autor	nepoznat
			vrijeme nastanka	16. stoljeće
			mjerilo	1 : 10
			voditeljica radova	konz. rest. Nives Maksimović Vasev
			mentorica/ komentor	doc. mr. art. Neva Pološki, konz.-rest. Miroslav Jelenčić mag. art.
			crtale i obradile	Ivana Dragozet i Lara Jurki

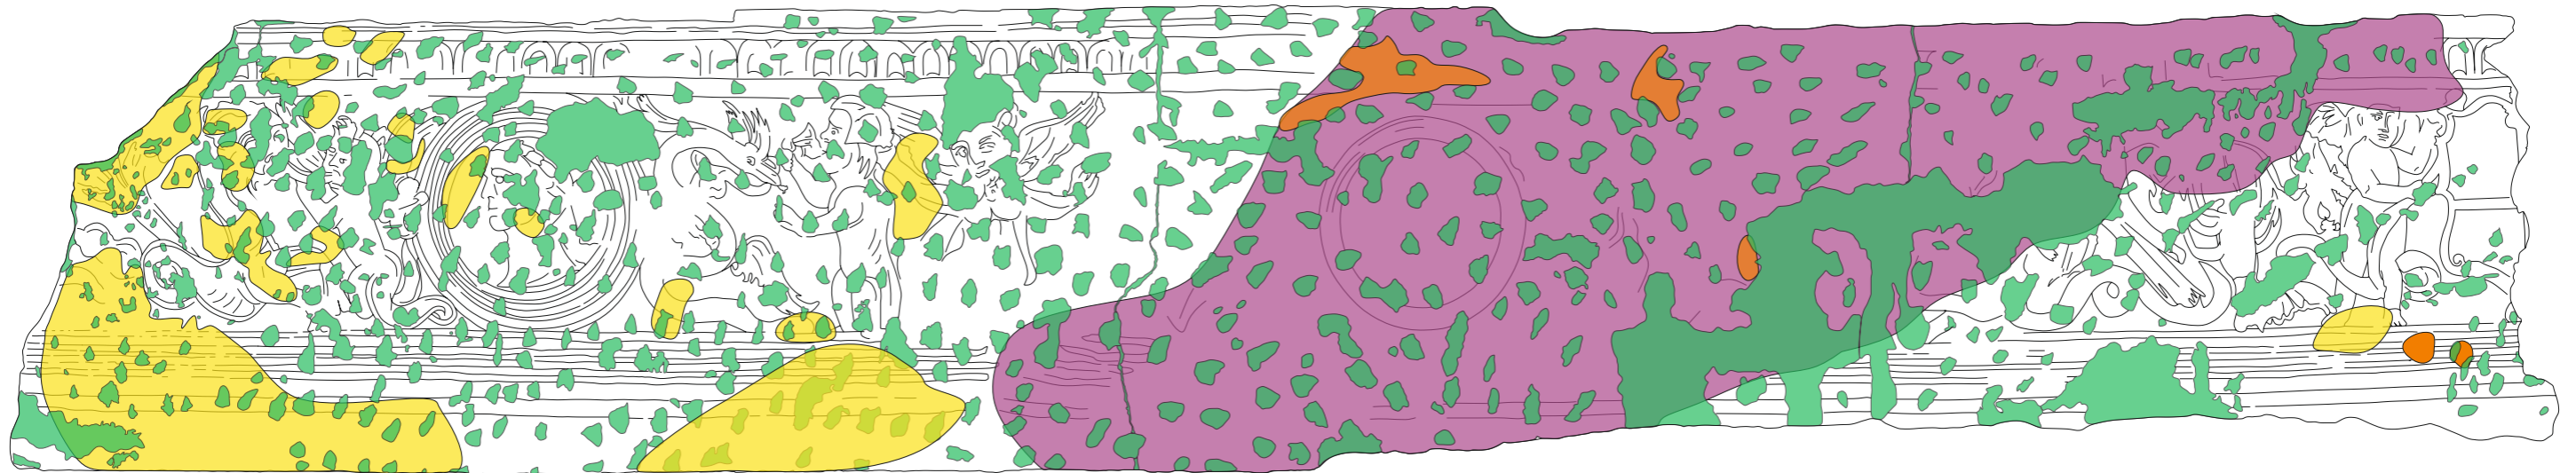
3. kuća Moise, Cres
fragment zidnog oslika vijenca
dokumentacija stanja očuvanosti -
oštećenja slikanog sloja

nedostatak intonaca - lakune		smještaj u objektu	prvi kat, središnji salon, južni dio zapadnog zida

potpuni nedostatak slikanog sloja - ispran		naziv slike	fragment oslika vijenca

djelomični nedostatak slikanog sloja - ljuskasto odvajanje		tehnika izvedbe	zidna slika

djelomični nedostatak slikanog sloja - stanjen slikani sloj		autor	nepoznat
			vrijeme nastanka	16. stoljeće
			mjerilo	1 : 10
			voditeljica radova	konz. rest. Nives Maksimović Vasev
			mentorica/ komentor	doc. mr. art. Neva Pološki, konz.-rest. Miroslav Jelenčić mag. art.
			crtae i obradile	Ivana Dragozet i Lara Jurki
