# Kuća Moise, Cres - grafički prikaz

<b>1.</b>	kuća Moise, Cres
	fragment zidnog oslika vijenca
	<b>osnovni crtež</b>

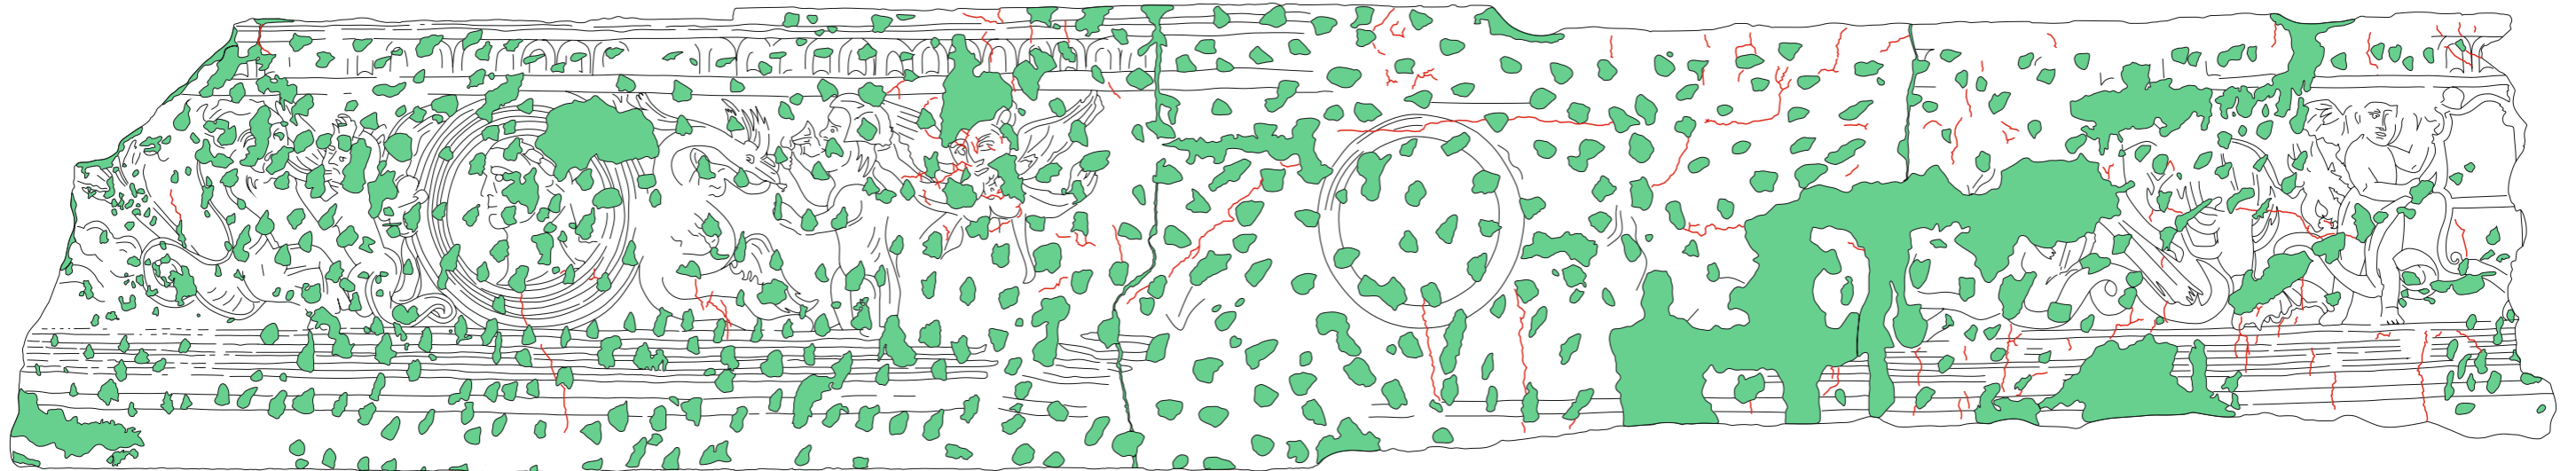
**2.** kuća Moise, Cres  
fragment zidnog oslika vijenca  
dokumentacija stanja očuvanosti -  
**oštećenja *intonaca***

pukotina u sloju <i>intonaca</i>		<b>smještaj u objektu</b>	prvi kat, središnji salon, južni dio zapadnog zida

nedostatak <i>intonaca</i> - lakuna		<b>naziv slike</b>	fragment oslika vijenca
			<b>tehnika izvedbe</b>	zidna slika
			<b>autor</b>	nepoznat
			<b>vrijeme nastanka</b>	16. stoljeće
			<b>mjerilo</b>	1 : 10
			<b>voditeljica radova</b>	konz. rest. Nives Maksimović Vasev
			<b>mentorica/ komentor</b>	doc. mr. art. Neva Pološki, konz.-rest. Miroslav Jelenčić mag. art.
		<b>crtae i obradile</b>	Ivana Dragozet i Lara Jurki
