Istraživanje zidnih slika iz podzemlja dubrovačke katedrale

Master's thesis / Diplomski rad

ISTRAŽIVANJE ZIDNIH SLIKA IZ PODZEMLJA DUBROVAČKE KATEDRALE
DIPLOMSKI RAD

Opis zahvata: Istraživanje zidnih slika iz podzemlja dubrovačke katedrale

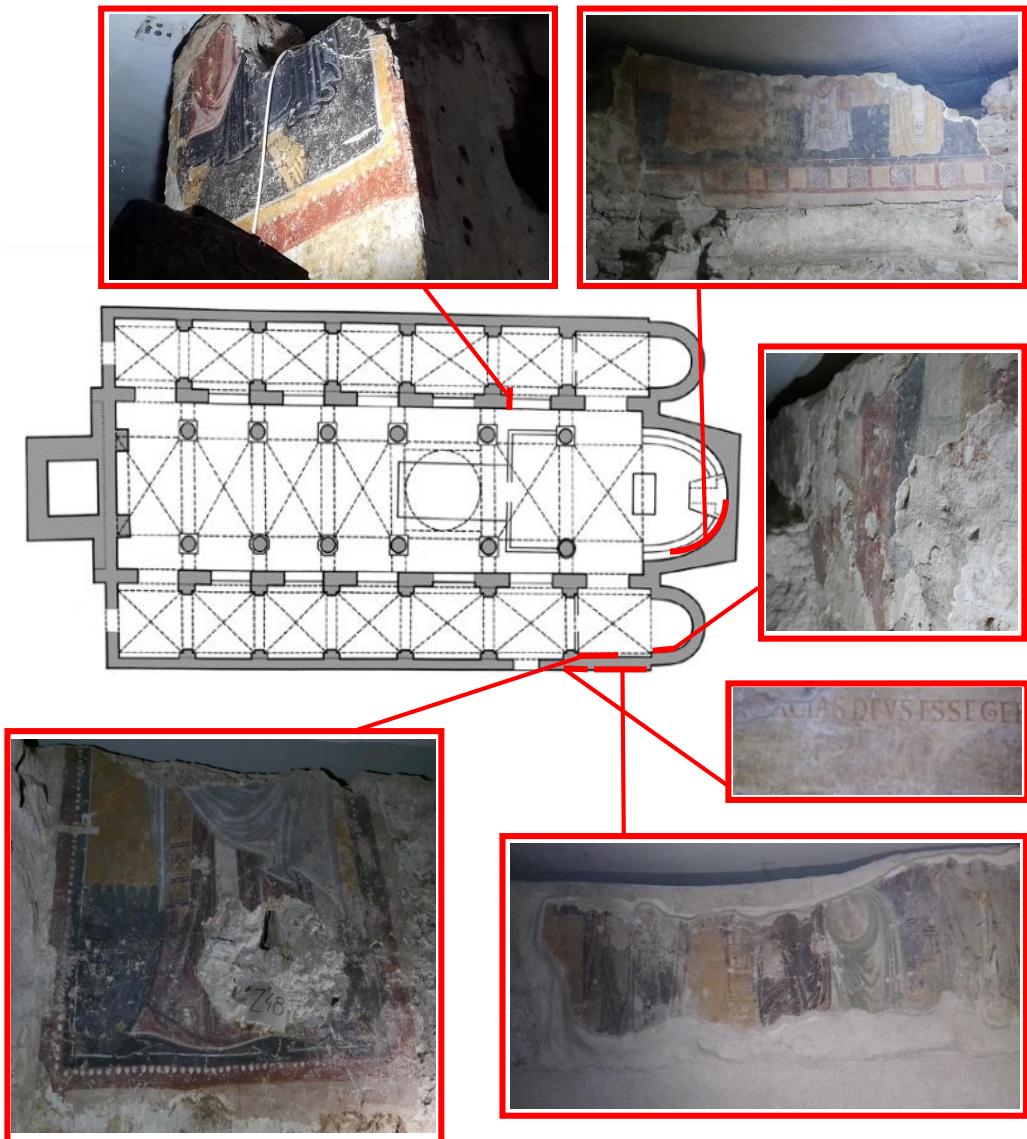
Slika 11. Prikaz zidnih slika *in situ* na tlocrtu prve crkve

U podzemlju katedrale istraživači su otkrili dijelove zidnih slika koje su se očuvale na zidovima i koje se i danas nalaze *in situ*. Najznačajniji i najveći dio očuvane zidne slike nalazi se u dijelu glavne apside. Očuvan je i dio lika na južnom zidu u bočnoj apsidi te niz likova južnije od njega, dio lika na stubu sjeverne arkade te dio slike u luneti nad sarkofagom u arkosoliju na istočnom kraju južnog perimetralnog zida prve bazilike te uz nju i natpis u luneti koji spominje ime biskupa Gerarda.

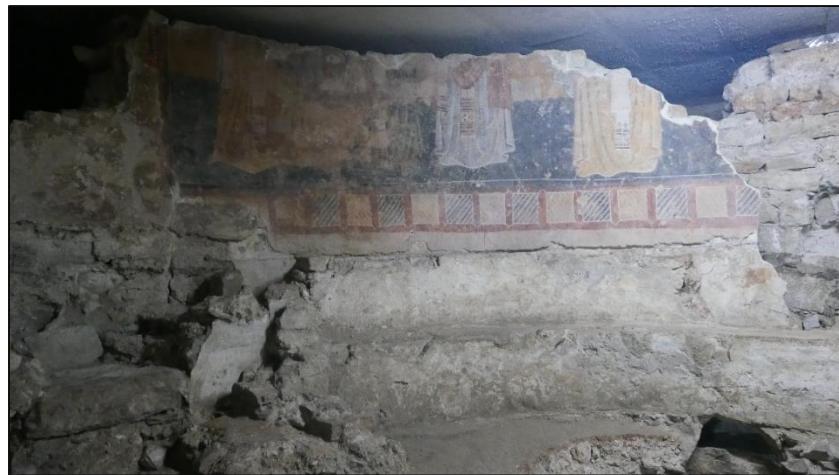
Slika 12. Nepoznati autor, Katedrala Gospe Velike, Dubrovnik, ostaci zidne slike u apsidi

Od zidne slike u apsidi sačuvan je samo donji dio likova, do njihovih ramena, te naslikane kamene inkrustacije ispod likova. Slika prikazuje prizor povorke crkvenih otaca, što bi značilo da je sa svake strane katedre bio prikaz od po šest likova crkvenih otaca odjenutih u zapadni ornat.⁴⁹ Slika je podijeljena u tri dijela. Najniže, odmah iznad stepenica, nalazi se traka crveno uokvirenih kvadrata u kojima je vidljiv stilizirani prikaz žutih i plavih kamenih inkrustacija. Pozadina likova jednolične je tamnoplave boje, valovita završetka koja seže likovima do iznad koljena. Iznad plave se nastavlja također jednolična ploha oker boje. Likovi su široko razmješteni u prostoru, a zbog raširenih, u plave cipele obuvenih stopala koja ne dotiču tlo daju dojam lakin lebdećih bića.

Na zidnoj slici u apsidi, koja prikazuje Povorku otaca radovi su krenuli sa grubim čišćenjem zemlje i žbuke. Slikani sloj je zatim fiksiran vapnenom vodom. Rubovi su očišćeni te učvršćeni žbukom. Nakon toga uslijedilo je čišćenje vapnenih inkrustacija s površine slike. Oštećenja unutar slike te uz lijevi rub apside zatvorena su žbukom.⁶² Injektiranje je izvršeno vapnom. Nапослјетку se cijela klupčica ispod zidne slike podzidava, te se žbukaju preostala oštećenja u apsidi.

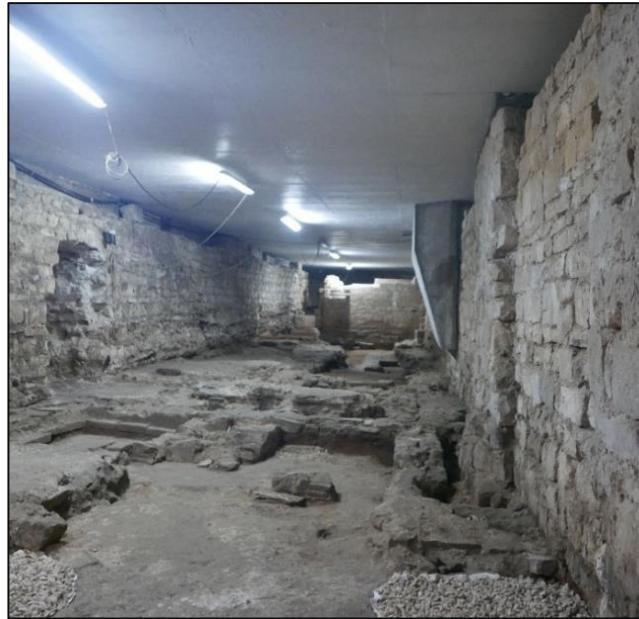
Slika 22. Katedrala u Dubrovniku, prikaz betonske ploče na stupovima u podzemlju današnje katedrale

Nakon arheoloških istraživanja u razini poda sadašnje katedrale izvedena je ploča od armiranog betona koju nose stupovi kako bi nalazi mogli ostati dostupni. Prostor u podzemlju je sačuvan te se u njemu mogu vidjeti dijelovi svih prethodnih građevina.⁶⁹ U podzemlju su tada izvedeni i odušci te se započinje s praćenjem mikroklimatskih uvjeta uz zaključak da veća količina vlage pogoduje stanju fresaka. No, nakon nekog vremena postavljene su i izolacijske ploče zbog prevelikog skupljanja kondenzata na stropu.⁷⁰

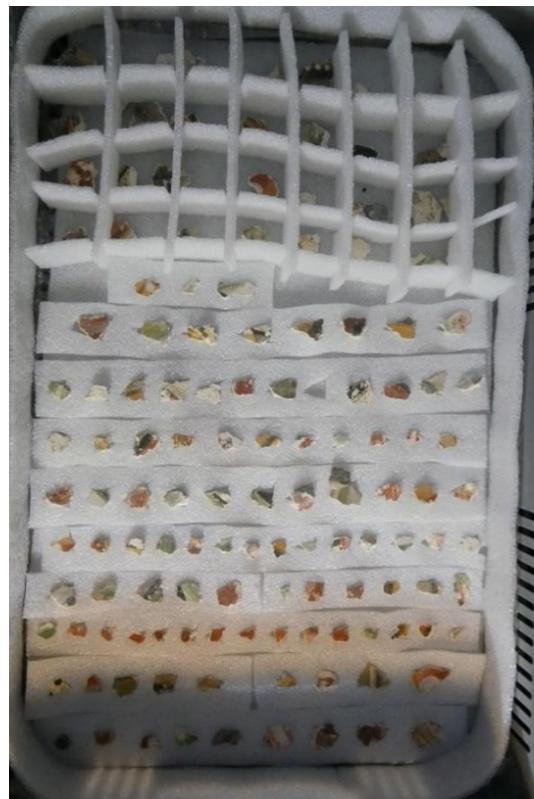
Slika 27. Podrum biskupskog dvora, način pohrane ulomaka

Dogovoren je i novi način pohrane ulomaka. Uломci se u kutije slažu licem prema gore na sloj polietilenske spužvaste folije debljine 4 mm te se postavljaju „ogradice“ od iste spužvaste folije kako bi svaki ulomak bio sa sve četiri strane zaštićen od udaraca. Manji ulomci smještaju se u za njih izrađene utore u trakama od polietilenske folije. Polietilenska folija je inertan materijal koji ne predstavlja ugrozu za ulomke, također vrlo je lagana te jednostavna za korištenje. Dolazi u više boja, gustoća i debljina te je pogodna i za suhe i za vlažne materijale. Prednost ovog materijala je i što je prikladan za dugoročnu pohranu artefakata.⁷⁶

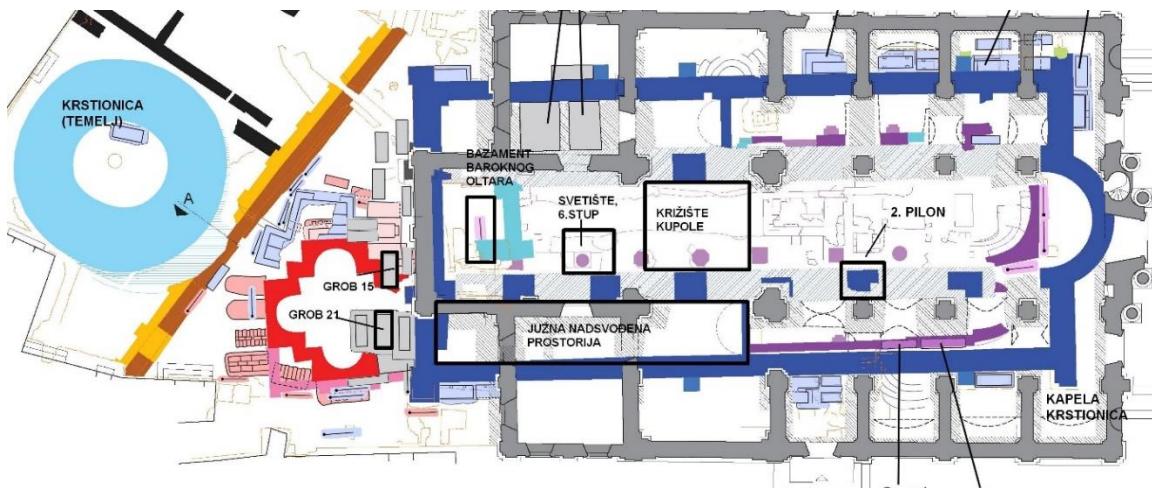
Slika 31. Tlocrt s prikazanim arheološkim sondama, na osnovi rekonstrukcija dipl. arheologinje Marte Perkić (Konzervatorski odjel u Dubrovniku)

Kako je već spomenuto, skupine žbuka spremljene su u kutije pod određenom signaturom vezanom uz mjesto nalaska. Većina ih ima dva natpisa, jedan dan od strane istraživača katedrale 80-ih godina prošlog stoljeća dok su drugi nadjenuli studenti u procesu skeniranja ulomaka. Arheološke signature se sastoje od mjesta na kojem su nađeni ulomci, na primjer: „KAT. DBK. SVETIŠTE“, „KAT. DBK. JUŽNA NADSVOĐENA PROSTORIJA“ uz koje se nalazi i datum pronađaska te eventualno i dubina na kojoj je nalaz otkriven. Trenutno je uočeno oko sedamnaest različitih arheoloških signatura. Pri obradi ulomaka vođena je evidencija o tome koje se žbuke najčešće nalaze pod kojom signaturom. Tako možemo iščitati da je na mjestu nalaska koje se zove „južna nadsvođena prostorija“ nađeno najviše ulomaka tzv. „romaničke žbuke“, svijetle žbuke krupnijeg zrna u dva sloja za koju vjerujemo da je pripadala romaničkoj katedrali, te žbuke koja pripada zidovima nadsvođene prostorije. U grupi ulomaka koji nose signaturu „svetište“ između ostalih, najviše je zapaženo ulomaka tamnosive žbuke sitnjeg punila te bijele sitnozrnate. Podaci su trenutno u tablici koja bi nakon obrade svih ulomaka možda mogla dati jasniju sliku o povezanosti mesta nalaza i vrste žbuke na kojoj se nalazi većina ulomaka. Zasad je, osim ovih povezanosti, uočeno da se u kutijama nalaze raznorodni uzorci i da mjesto nalaza nije jednoznačno povezano s istom vrstom žbuke na ulomcima. Upravo ta činjenica onemogućuje spajanje ulomaka pronađenih na jednom mjestu, te je za nadati se da će način dokumentiranja koji podrazumijeva bilježenje vrste žbuke za svaki ulomak, omogućiti povezivanje ulomaka iste vrste, odnosno stratigrafskog sloja.

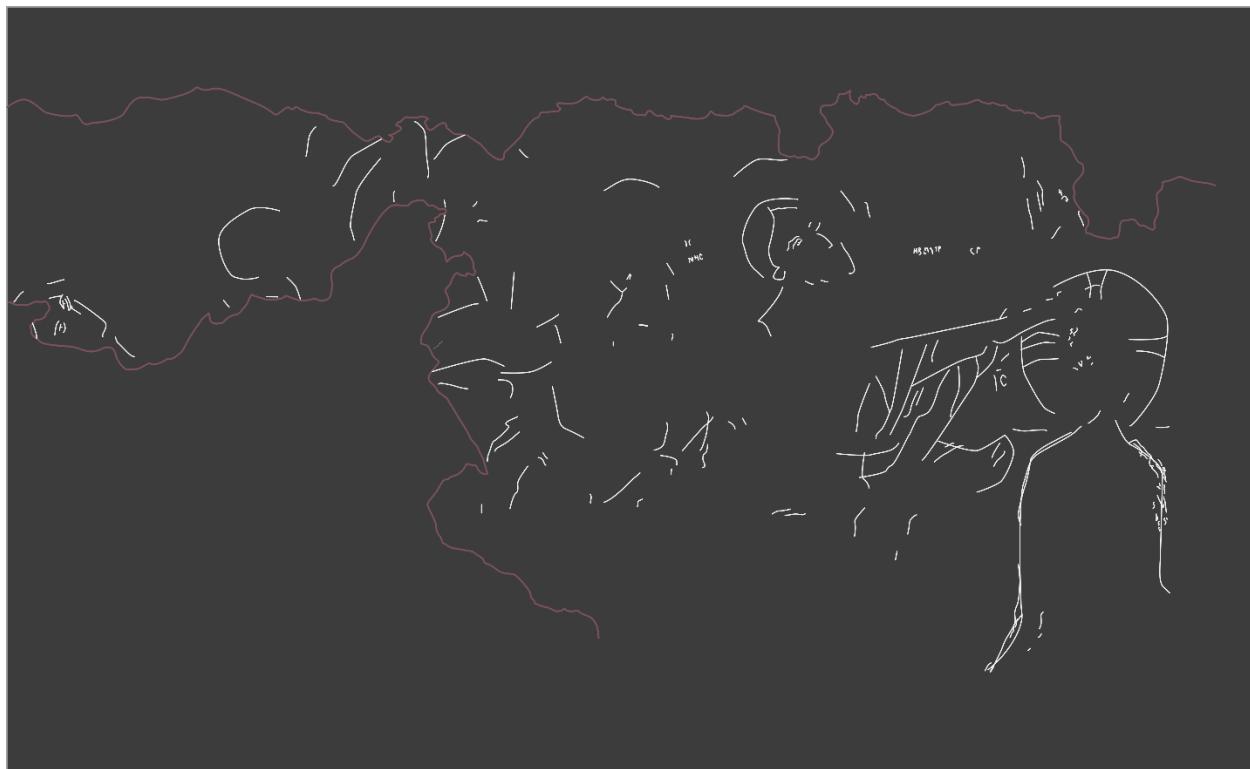
Slika 32. Crtež s južnog zida precrtao na prozirnu foliju, fotografiran 1:1, te obrađen u kompjuterskom programu radi bolje vidljivosti linija

Crtež prikaza Krštenja Kristova najprije je fotografiran te precrtan markerima na prozirnu foliju u mjerilu 1:1, čime su linije postale lakše čitljive. Folija sa skicom je fotografirana i obrađena⁸⁰ kako bi se crtež mogao koristiti. Profesor Denis Vokić fotografirao je zid sa crtežom infracrvenom reflektografijom te ultraljubičastom fotografijom. Infracrvena reflektografija omogućuje dublji i jasniji pogled u sliku, a kao takva često se koristi kako bi se pripremni crtež te skice u ugljenu ili grafitu ispod sloja boje, kao i razni preslici mogli zabilježiti i promotriti. UV fotografija ne prodire u dubinu slike, no daje nam informacije o površini, pošto različiti materijali različito fluoresciraju.⁸¹ Uz pomoć crteža precrtanog na foliju koja nam daje jasniji uvid u vidljivi spektar crteža te infracrvene reflektografije koja dublje prodire kroz nalič i daje jasnije detalje slabije vidljivih dijelova crteža, lakše se razaznaju likovi, natpisi te njihov položaj u kadru. S jasnijim uvidom u kompoziciju lakše je usporediti crtež na južnom zidu s ikonografskom temom Krštenja pa se tako može zaključiti da je crtež nastao nakon VII. stoljeća jer se naslućuje više likova s naše desne strane, te prije XIV. jer bi se zbog linija na ramenu moglo naslutiti da njegovo nago tijelo prekriva voda do ramena.

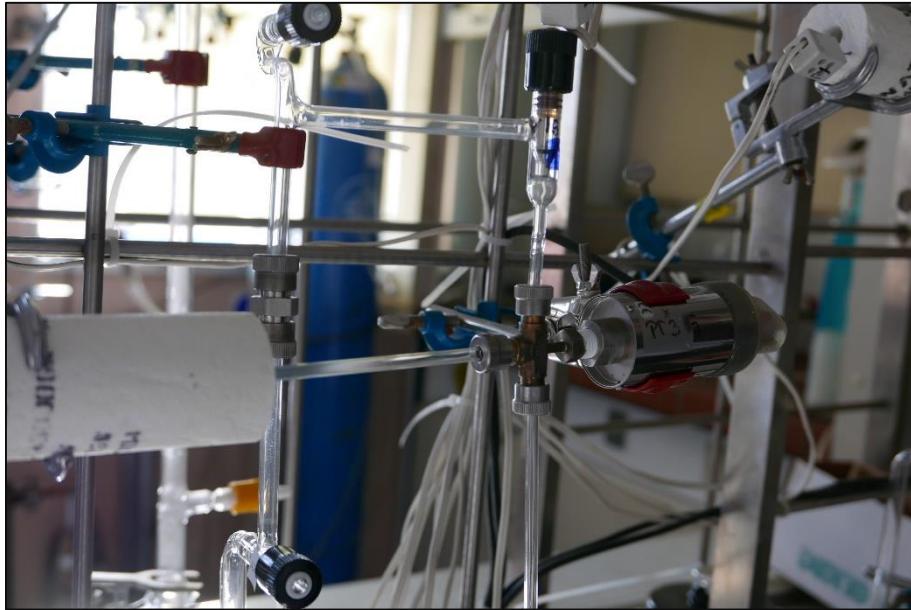
Slika 45. Aparatura za graftizaciju

U nastavku aparature („aparatura za grafitizaciju“) spaja se rezervoar s plinom CO₂ za ¹⁴C analizu. Na tom djelu aparature se odvija reakcija s cinkom i željezom. U vodoravno posloženoj cjevčici se nalazi cink, a u okomitoj željezo (Slika 82.) te se najprije obje griju uz ispumpavanje atmosfere u području cjevčica. Zatim se prebacuje CO₂ iz rezervoara u područje sa cjevčicama sa cinkom i željezom te se sat vremena cink zagrijava na 550 °C. U ovom trenu CO₂ reagira sa cinkom i nastaje CO. Nakon sat vremena postavlja se pećica i na željezo koje se grije na 600 °C te kreće reakcija deponiranja CO na površni željeza, te rekombiniranja u ugljik koji ostaje vezan na željezu i CO₂ koji opet ulazi u reakciju sa cinkom, prema reakcijama:

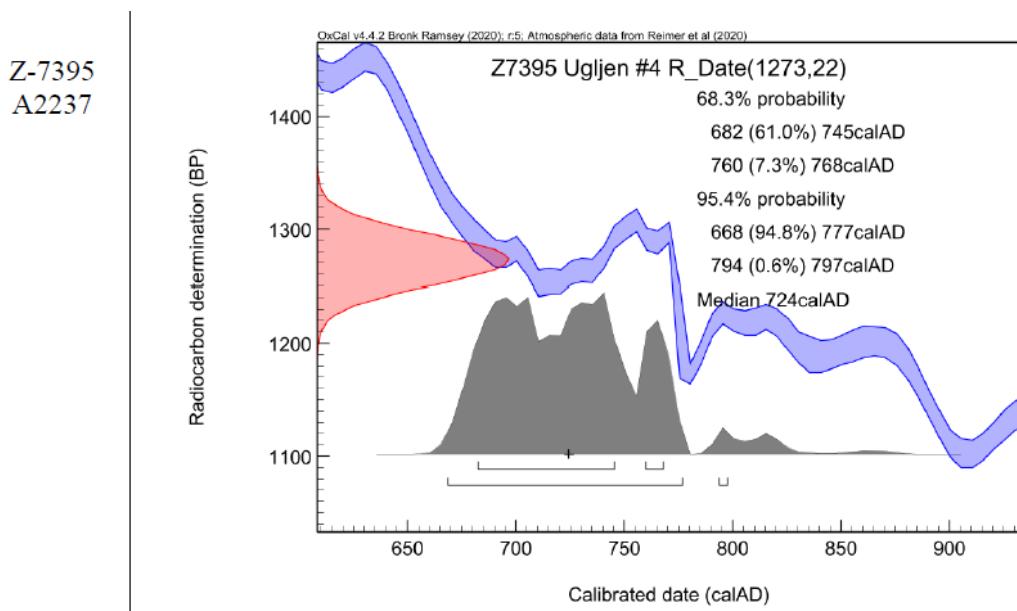
Slika 46. Graf ^{14}C analize ugljena iz podnice

Na grafičkom prikazu ordinata predstavlja ^{14}C starost, dok graf na apscisi predstavlja kalibriranu kalendarsku starost. Plava linija je kalibracijska krivulja.

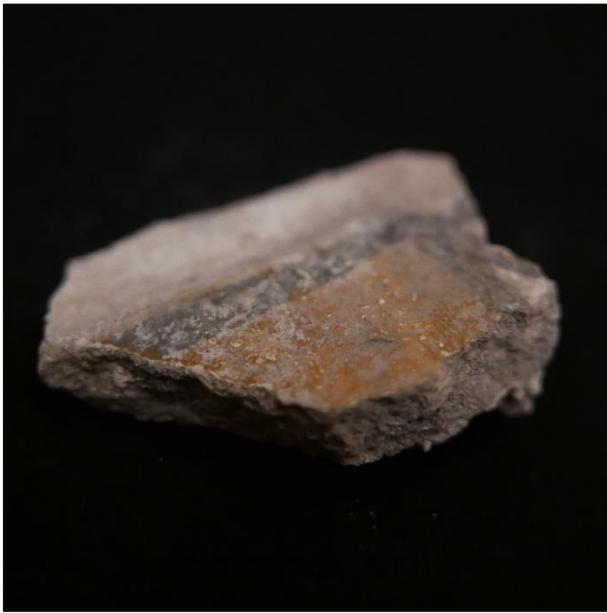
Slika 50. Ulomak s tamnosivom žbukom, lice

Debljina žbuke varira između 0.5 – 2.3 cm. Stratigrafski se nalazi na bijeloj žbuci vrlo krupnog punila, *rinzaffu*. Na većini obrađenih ulomaka iznad tamnosive nalazi se nekoliko slojeva naliča te crvena žbuka, no između ta dva sloja zatječemo i vrlo tanku bijelu žbuku. Međutim, na nekolicini ulomaka tamnosive žbuke nedostaju ostali stratigrafski slojevi i naliči koji se većinom nalaze na njoj. Ti ulomci otkrivaju nam da je i na tom stratigrafskom sloju postojala zidna slika, kasnije preličena više puta kroz godine te nanovo ožbukana. Oslik na tim ulomcima je šturi geometriziran; većinom prikazuje linije, kružiće te trokute. Paleta boja je također vrlo limitirana; uočena je tek oker, crvena te crna boja. Do sada je nađeno te popisano 166 ulomka tamnosive žbuke. *In situ* tamno sivu žbuku nalazimo na zidovima kroz cijelu katedralu, no prekrivenu naličem ili crvenom žbukom. Na južnom zidu katedrale na toj žbuci nalazi se i crtež Krštenja Kristovog. Također, upravo na toj žbuci urezani su svi grafiti.

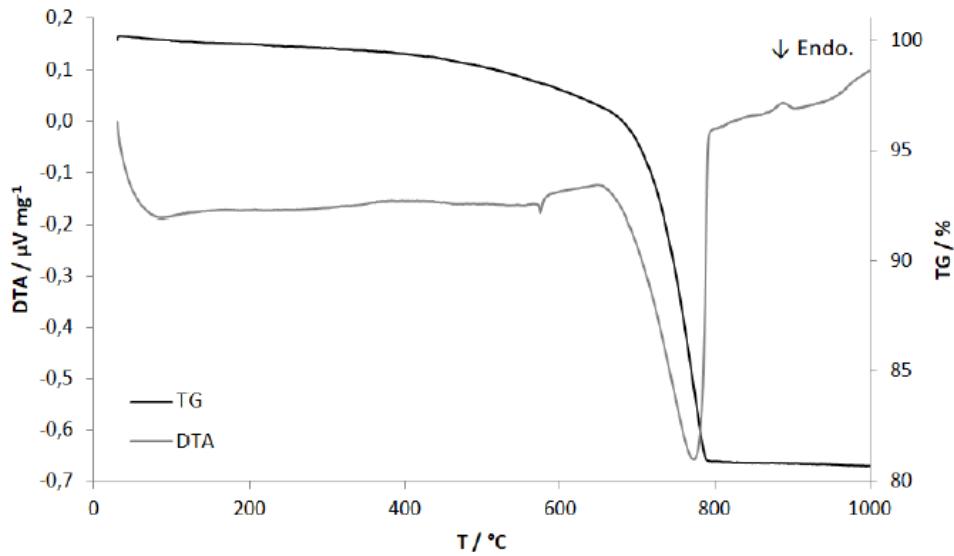
Slika 67. TG/DTA tamnosive žbuke

Zbog pretpostavke o prisutnosti hidrata tamnosiva žbuka je podvrgnuta TG/DTA metodi. Metoda je pokazala da se uzorak sastoji uglavnom od kalcita, hidrati nisu identificirani.

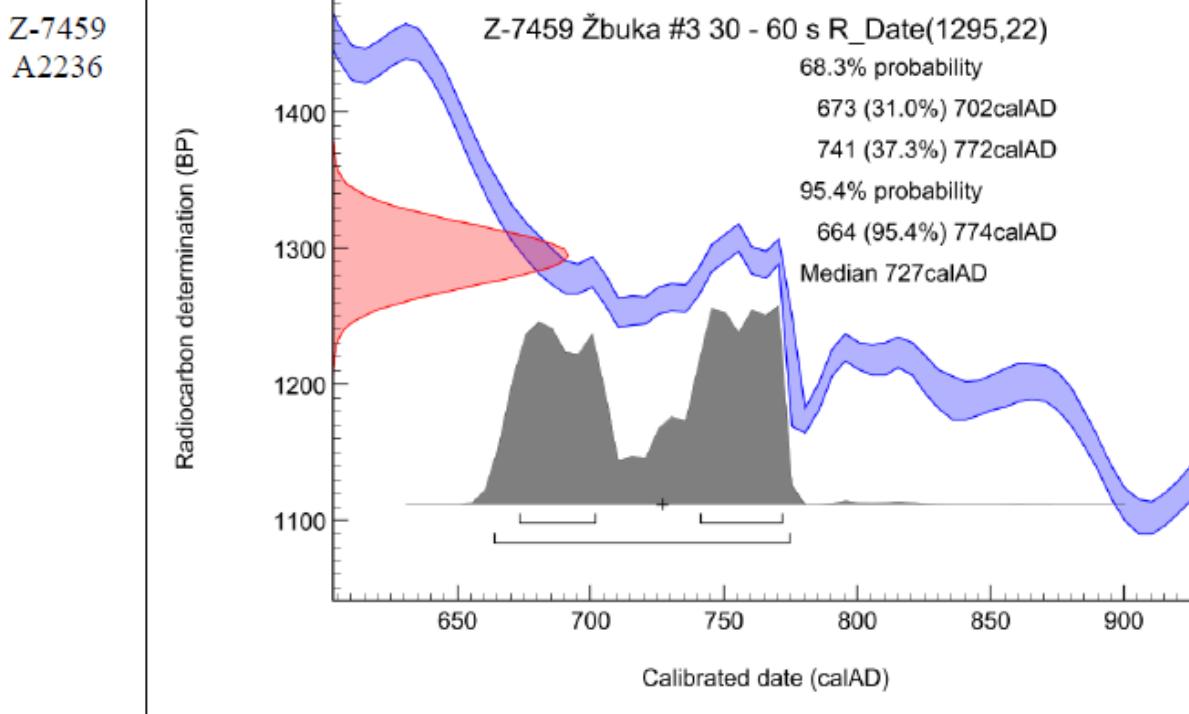
Slika 68. ^{14}C analiza tamnosive žbuke

Laboratorijska oznaka	Oznaka, naziv i/ili vrsta predmeta ispitivanja	$\alpha^{14}\text{C}$ (pMC)	$\delta^{13}\text{C}$ (‰)	^{14}C starost (BP)	Kalibrirani period (cal BC, cal AD)
Z-7462 A2234	Žbuka, katedrala, sivi dio #3, čestice 32 – 63 µm, frakcija CO ₂ 0 – 30 s	$85,6 \pm 0,2$	-15,7	1255 ± 20	Cal AD 685 – 743 (58,0 %) Cal AD 792 – 801 (5,8 %)

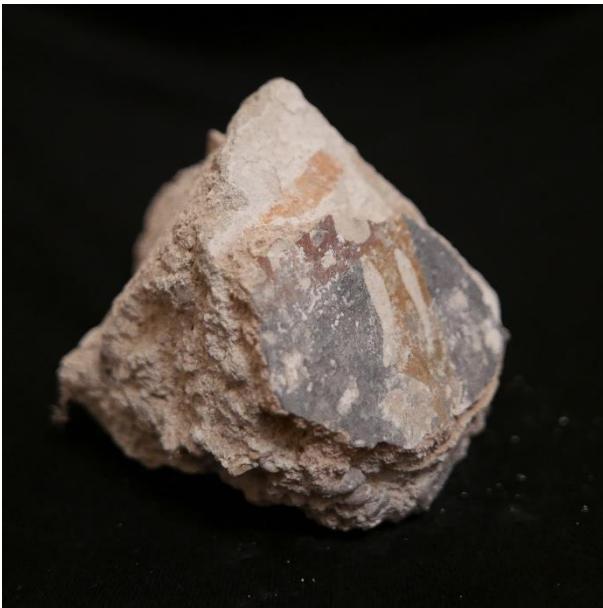
Slika 69. Ulomak na crvenoj žbuci, lice

Boja žbuke nazvane „crvena“ zapravo varira od tamnije do svijetlige ružičaste. Tu boju žbuci daju komadići drobljene opeke. Žbuka je prožeta većim česticama vapna. Punilo je srednje veličine, zrnca pjeska su većinom obla ili polu-zaobljena, različitih boja. Pregledano je te upisano 1746 ulomaka zidnih slika rađenih na crvenoj žbuci.
