Lara Jurki

DIPLOMSKI RAD

TRANSFER ZIDNOG OSLIKA VIJENCA IZ RENESANSNE
KUĆE MOISE U CRESU TE RECENTNA PRAKSA TRANSFERA

Zagreb, veljača 2018.

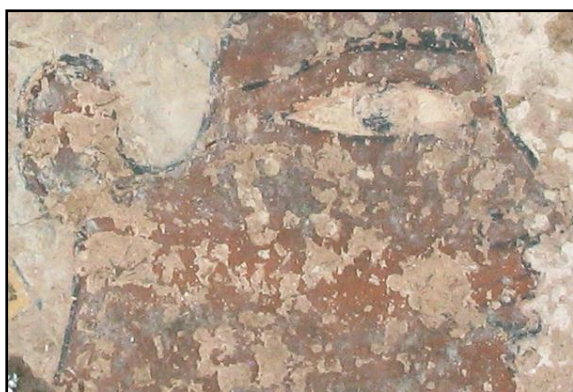
Slika 52. U sredini slike vidljiva je proba čišćenja te izvorni intenzitet boje.

Ustanovljeno je da su slikani sloj i tanki sloj fine žbuke (izvorno nanesen povrhu grublje glinene žbuke) u veoma dobrom stanju, odnosno da se njihovo stanje nije pogoršalo u odnosu na zatečeno stanje *in situ* 2000. godine. Slikani sloj bio je stabilan, nije se praškasto osipao niti ljuskao. Slabiji intenzitet boje bio je pripisan slojevima sive prljavštine koji su se kasnije pokazali uklonjivima (**Slika 52.**). Najuočljivije oštećenje slikanog sloja bila je tamna mrlja duž čitave donje zone slike (posljedica prodora vlage uzrokovanog podizanjem vodostaja jezera Nasser). Mrlju se pokušalo ukloniti laponit gelom, sastavljenim od laponita²¹² (vrste gline) i destilirane vode, koji je na površinu nanesen preko japanskog papira. Nakon izvedbe proba na manjim površinama, ispostavilo se da (iako funkcionalno) čišćenje laponit gelom traje

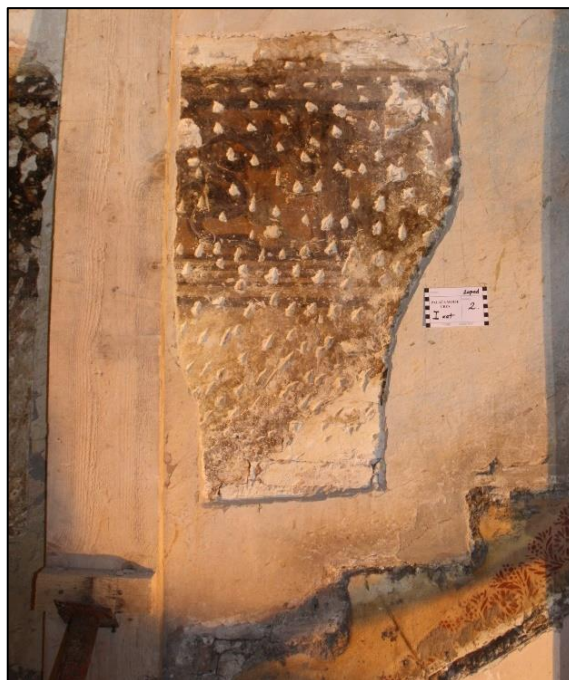
Prilikom konzervatorsko-restauratorskih istraživanja 2011. godine na zidovima središnjeg salona prvog kata, kao i na većini unutarnjih nosivih zidova od prvog do trećeg kata, ispod slojeva naknadnih žbuka i naliča pronađen je sloj zaglađene vapnene žbuke oštećene brojnim natučenjima. Na ovom sloju žbuke (na mjestu uz nekadašnje stubište iz 19. stoljeća) u južnom dijelu zapadnog zida

Slika 69. Detalj oslika vijenca u središnjem salonu prvog kata kuće Moise, otkriven ispod naknadnih slojeva žbuka i naliča na južnom dijelu zapadnog zida. U donjem dijelu fotografije vidljivi su tragovi položaja nekadašnjeg stubišta iz 19. stoljeća.

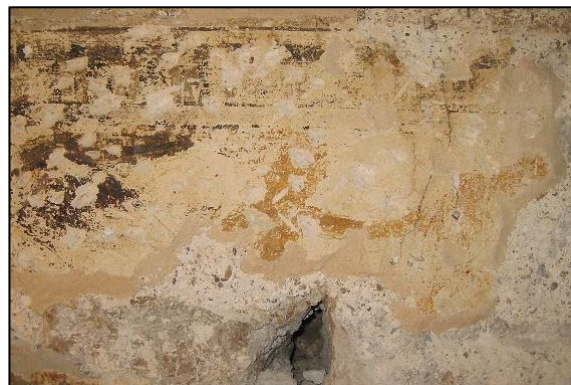
Natučenja i veće pukotine zapunjene su nadoknadnom vapnenom žbukom sastava sličnog izvornoj žbuci *intonaca*.²⁵⁶ Na rubove oštećenja u žbuci nanoseni su zaštitni „opšavi“ od iste nadoknadne žbuke (**Slika 82.**).

Slika 82. Detalj „opšava“ od nadoknadne žbuke, nanesenih oko očuvanih fragmenata zidnog oslika vijenca na jugoistočnom zidu središnjeg salona.

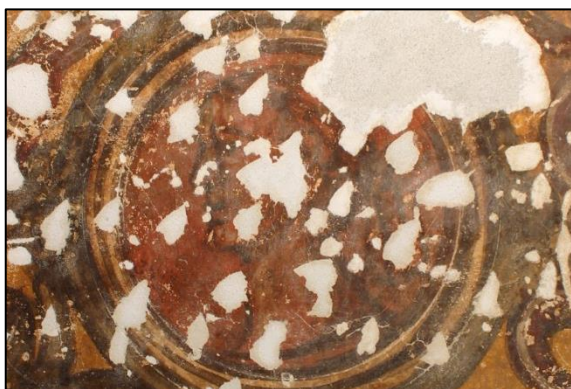
Kod likovnoga opisa samog fragmenta bitno je naglasiti da se njegov kolorit (**Slika 86**) bitno razlikuje od ostatka slikanoga vijenca u nekadašnjem središnjem salonu (**Slika 87.**). Njegove boje znatno su tamnije, toplije i prigušenije u usporedbi s ostatkom oslika, na kojem su boje čiste i intenzivnije. Pretpostavlja se da je ova razlika posljedica dugogodišnje izloženosti ovog dijela oslika toplini i čađi iz peći koja se nekada nalazila u njegovoj neposrednoj blizini.²⁶¹

Slika 86. Primjer tamnijeg kolorita fragmenta zidnog oslika vijenca odvojenog od izvornog nosača.

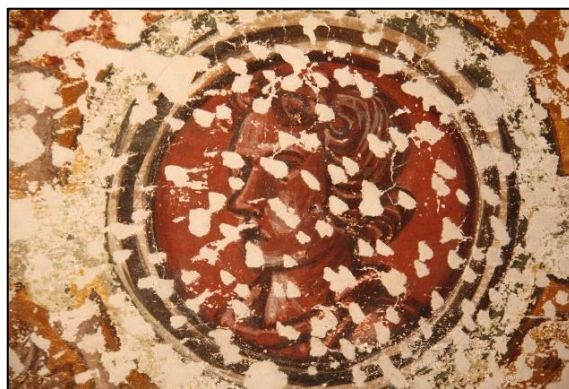
Slika 87. Primjer svjetlijeg kolorita preostalog zidnog oslika vijenca u središnjem salonu.

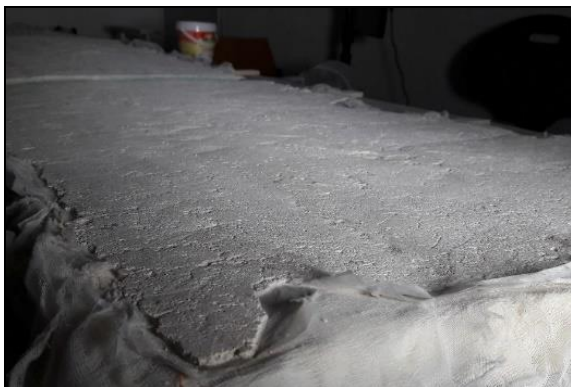
Slika 133. Izgled površine *intonaca* nakon brušenja i stanjivanja.

Procijenjeno je da visokofrekventne električne brusilice na relativno brz i precizan način uklanjaju željenu količinu žbuke. Budući da je lice slike prilikom obrade poleđine još uvijek bilo zaštićeno *facingom* te privremenim nosačem (poliuretanskom pjenom, drvenim letvicama i panel pločama), procijenjeno je da vibracije koje električni alat uzrokuje neće ugroziti stabilnost zidne slike. Obrada poleđine žbuke triju dijelova fragmenta vršena je usporedno, uz redovito uspoređivanje debljine i kontrolu spojeva kako bi se postigla ujednačena razina površine (**Slika 133.**).

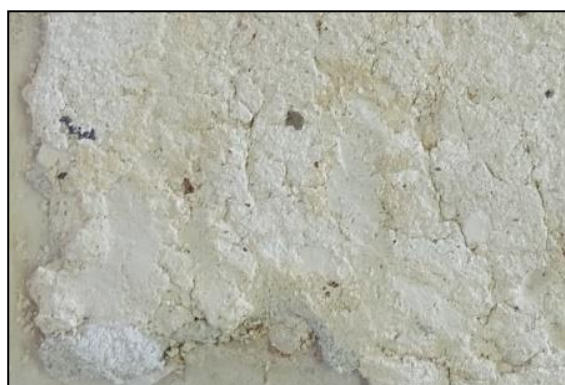
Slika 138. Oštećenja poledine žbuke *intonaca* ispunjena nadoknadnom žbukom.

Površine žbukanih nadoknada obrađene su tako da teksturom odgovaraju površini (poledini) izvorne žbuke. Na taj način osigurani su uvjeti za jednoliko prijanjanje *backinga* za izvornu i nadoknadnu žbuku (**Slika 137.** i **Slika 138.**).

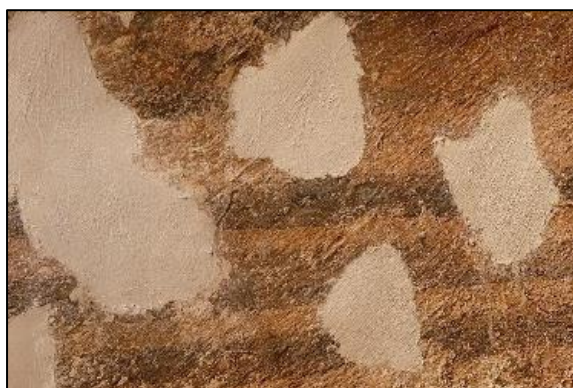
Slika 184. Teksturirana površina novih žbukanih nadoknada.

Grublja nadoknadna žbuka nanescena je u dublja oštećenja *intonaca*. Procijenjeno je da površinu grublje nadoknadne žbuke neće biti moguće adekvatno obraditi (zagladiti) kako bi izgledom odgovarala izvornom *intonacu*. Zbog toga je na nju (do razine slikanog sloja) u debljini od 2-3 mm nanescena finija vapnena žbuka („glet“), čija je površina zaglađena, a po potrebi i blago teksturirana (**Slika 184.**). Na područja gdje dubina oštećenja nije prelazila 2 mm nanescena je samo finija vapnena žbuka. Na mjestima gdje su lakunama prekinuti urezani crteži zidne slike u svježije žbukane nadoknade utisnuti su nastavci njihovih linija (**Slika. 185.**)³⁰⁶

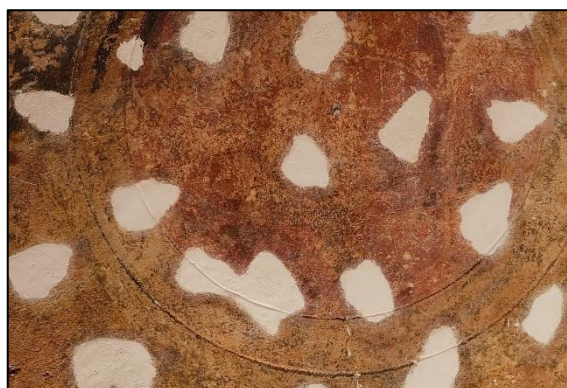
Slika 185. Utiskivanje prekinutih linija urezanih crteža u nove žbukane nadoknade.

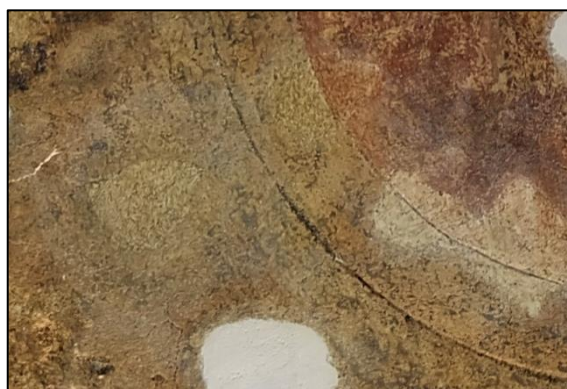
Nakon izvedbe žbukanih nadoknada, na dva probna područja napravljen je prijedlog izvedbe nadoknada u slikanom sloju, odnosno prijedlog dvaju načina estetske reintegracije oštećenja.³⁰⁷ Zbog velikog broja saniranih oštećenja (lakuna) i vrlo svijetle nadoknadne žbuke kojom su zapunjena, smanjena je čitljivost prikaza. Svjetlina nadoknadne žbuke “privlači” oko promatrača te čini da se oštećenja ističu. Slična veličina i oblik lakuna nameću se kao

Slika 186. Probno područje na medaljonu u središtu fragmenta. Na tri lakune napravljene su tri probe estetske reintegracije lokalnim tonom različitog intenziteta.

dominantan uzorak. Zbog toga promatrač prvo uočava oštećenja, a tek potom sam prikaz. Kako bi se ova optička smetnja uklonila, žbukane nadoknade tonirane su svojevrsnim neutralnim, točnije lokalnim tonom. Lokalni ton nanesen je lazurno uporabom zemljanih pigmenata³⁰⁸ vezanih 1%-tnom vodenom otopinom *Tylose MH 300* (Kremer Pigmente GmbH) (**Slika 186.** i **Slika 187.**). Na jednom je probnom području (u donjem desnom uglu fragmenta), osim toga,
