Transfer zidnog oslika vijenca iz renesansne kuće Moise u Cresu te recentna praksa transfera

Master's thesis / Diplomski rad

2018

TRANSFER ZIDNOG OSLIKA VIJENCA IZ RENESANSNE
KUĆE MOISE U CRESU TE RECENTNA PRAKSA TRANSFERA

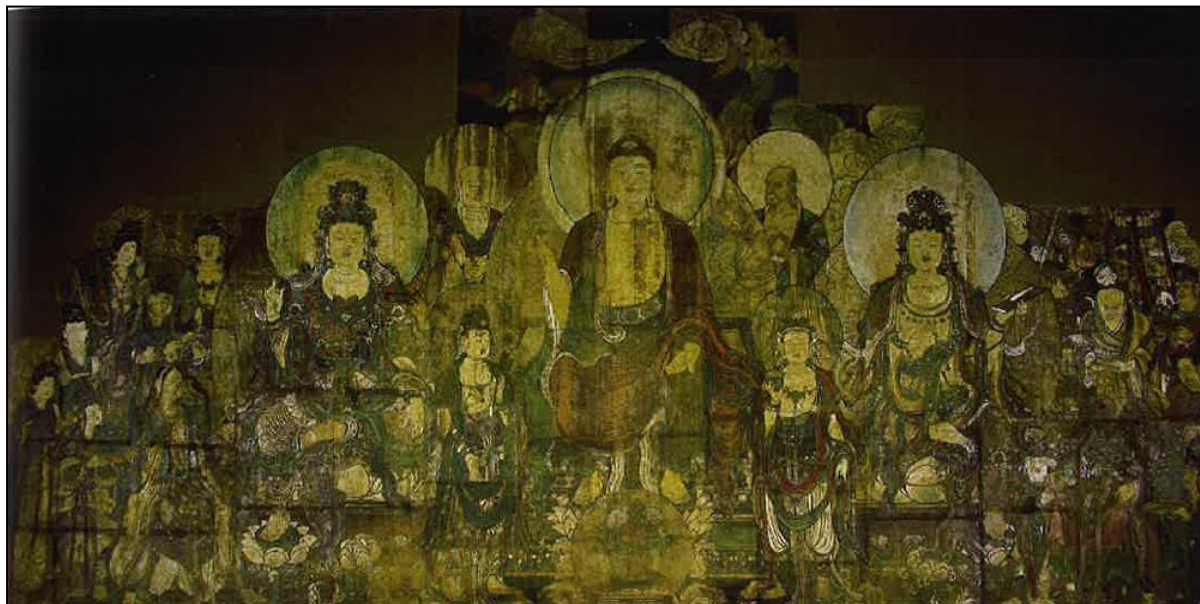
Slika 16. Zatečeno stanje odvojene zidne slike *Maitrejin raj* u Kraljevskom muzeju u Ontariju, prije konzervatorsko-restauratorskih radova 2005. godine.

Posljedice širenja i skupljanja ploča (pukotine, osipanje nadoknada u žbukanim i slikanom sloju) postale su estetski neprihvatljive 1980. godine kada konzervatori-restauratori Kraljevskog muzeja u Ontariju privremeno saniraju oštećenja ispunjavajući ih voskom, drvom balze i lanenim tkanjem. Nove ispune premazane su akrilnom emulzijom *Rhoplex AC 234*¹⁶² (Kremer Pigmente GmbH) razrijeđenom vodom. Na njima su izvedene nadoknade u slikanom sloju pigmentima vezanim akrilnom smolom *Acry B67*.¹⁶³ Pitanje pronalaska trajnog rješenja za sanaciju spojeva između masonit-ploča

galerije, kao što je G. Stout predvidio prilikom njihove izrade. Odlučeno je da će sve ispune spojeva masonit-ploča biti uklonjene. To je podrazumijevalo uklanjanje ispuna od lanenog tkanja i gline načinjenih 1933. te ispuna od balze, voska i lanenog tkanja načinjenih 1980 godine. Nakon uklanjanja neadekvatnih ispuna, spojeve se namjeravalo ispuniti materijalima boljih svojstava. Radovi su započeli čišćenjem površine slikanog sloja mješavinom acetona i etanola. Mješavinom ovih otapala uspješno je uklonjena površinska prljavština, ostaci polivinil-acetatne smole te novije nadoknade u slikanom sloju bez ugrožavanja stabilnosti slikanog sloja (**Slika 19.**). Slikani sloj odvojen od podloge konsolidiran je injektiranjem 15%-tne otopine polivinil-acetatne smole AYAT¹⁶⁵ u acetonu i etanolu

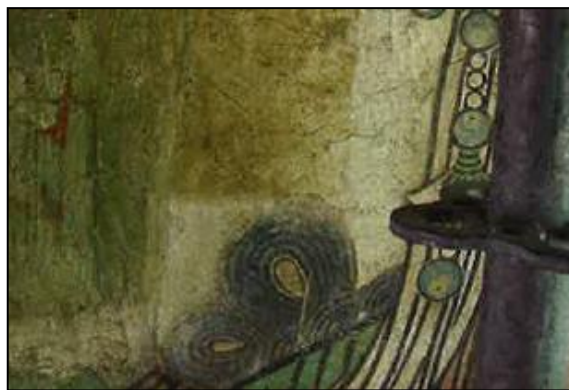
Slika 19. Detalj čišćenja slikanog sloja mješavinom acetona i etanola.

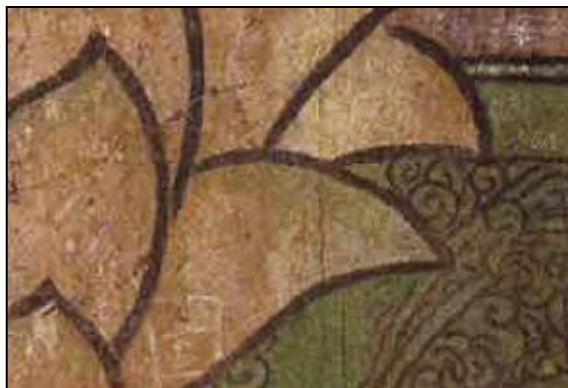
Slika 24. Spoj između masonit-ploča nakon obnove oštećenja u slikanom sloju pigmentima u prahu vezanim boraks kazeinom.

1:1. Ovaj „kit“ dodatno je teksturiran različitim koncentracijama gela *Golden Garnet Gel* kombiniranog s materijalom *Polyfill* (Slika 23).¹⁷³ Nakon potpunog sušenja, na ispunama su izvedene nadoknade slikanog sloja pigmentima u prahu vezanim boraks-kazeinom (Slika 24). Boraks-kazein odabran je kao vezivo zbog lake uklonjivosti (vodotopljivo vezivo) te zbog mliječnog, mat izgleda površine nakon njegove primjene, što je u ovom slučaju odgovaralo izgledu izvorne površine slikanog sloja.¹⁷⁴

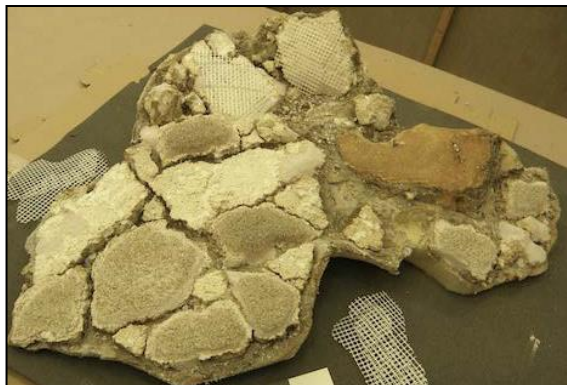
Slika 28. Komadići *Dryvit* staklene mrežice pričvršćeni su žbukom sastavljenom od injekcijske smjese *VAP0 0/1* i punila od recikliranog stakla.

Nakon ispunjavanja oštećenja u žbuci poleđine pristupilo se izradi *backinga*. *Backing* je izrađen od iste žbuke kojom su zapunjena veća oštećenja. U žbuku *backinga* umetana su do dva sloja staklene mrežice *Dryvit*¹⁸⁴ (**Slika 28.**). Time su radovi na poleđini fragmenta zidne slike bili dovršeni. Kako bi se poleđina zaštitila, na *backing* je nanescena privremena ukruta od vrlo

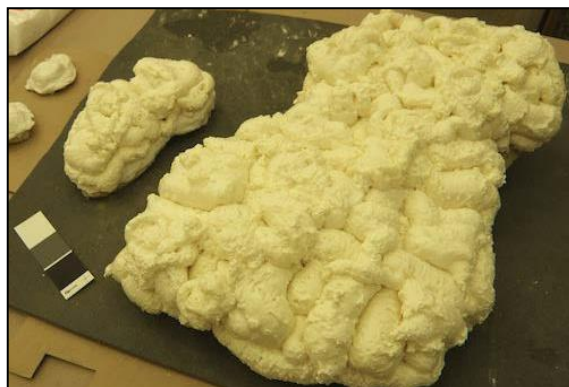
Slika 29. Poledina fragmenta prekrivena privremenim nosačem od celulozne pulpe i ekspanirajuće poliuretanske pjene.

upojne celulozne pulpe. Prvih nekoliko slojeva celulozne pulpe, nanesenih neposredno na žbuku na poleđini, pripravljeno je 1%-tnom otopinom materijala *Klucel M*¹⁸⁵ (Kremer Pigmente GmbH) u etanolu, kako bi se izbjeglo otapanje vodotopljivog konsolidanta *Aquazol 500*. Procijenjeno je sigurnim posljednjih nekoliko slojeva celulozne pulpe pripremiti koristeći samo vodu, kako bi se olakšalo njeno uklanjanje nakon završetka radova. Na meku podlogu od celuloze naposljetku je nanesen i sloj ekspandirajuće poliuretanske pjene u sredini ojačan armaturom od aluminijske mrežice. Na ovaj način izrađen je mek, lagan i relativno čvrst privremeni nosač koji je podupirao fragment za vrijeme konzervatorsko-restauratorskih radova na licu slike (**Slika 29.**)¹⁸⁶

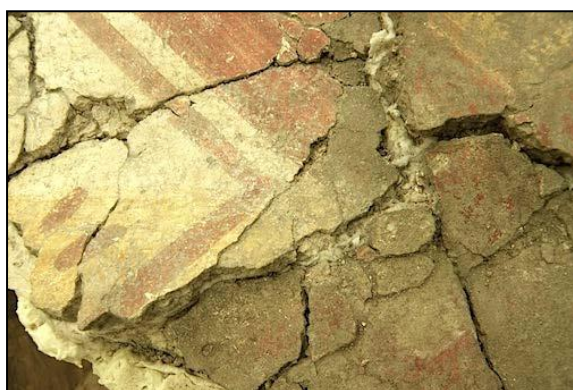
Isprva se ostatke veziva pokušalo omekšati nanošenjem gela od 1%-tne otopine *Klucel M* (Kremer Pigmente GmbH) u etanolu (**Slika 30.** i **Slika 31.**). To nije dalo zadovoljavajuće rezultate, a slikani sloj mjestimično je oštećen. Zbog toga se dočišćavanje slikanog sloja nastavilo mehaničkim putem (skalpelom) uz pomoć povećala. Nakon što je slikani sloj u potpunosti očišćen, komadići fragmenta bili su spremni za spajanje.¹⁸⁸ Komadići zidnog oslika jedan po jedan odvojeni su od privremenog nosača bez većih napora te su po sistemu *puzzle*-slagalica polagani jedan do drugoga. Rubove nekih komadića valjalo je mehanički obraditi, odnosno dočistiti, jer su mjestimično bili prekriveni konsolidiranom prljavštinom i zemljom. Komadići koji su dobro „sjedali“ jedni uz druge fiksirani su akrilnim ljepljivom, a s poledine su prekriveni zajedničkim slojem žbuke *backinga*.¹⁸⁹

Slika 30. Jedan od komadića fragmenta zidne slike, djelomično očišćenog slikanog sloja.

Slika 31. Detalj djelomično očišćenog slikanog sloja.

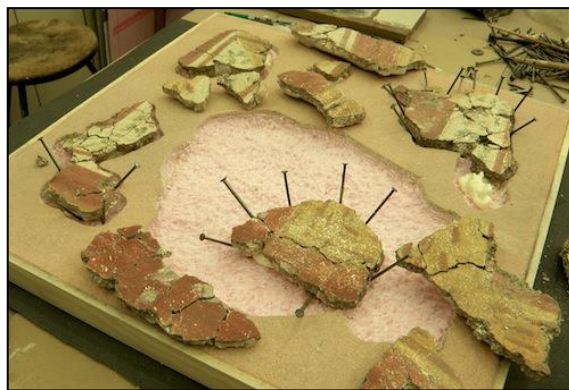
Slika 32. Prikaz smještaja komadića fragmenta u prezentacijski okvir na ploču polistirena na koju su pričvršćeni poliuretanskom pjenu.

djelova fragmenta te su za njih izrezane rupe sve do ploče polistirena. Dubina rupe za svaki dio fragmenta mjerena je vrlo pažljivo zbog različite debljine pojedinih komadića (na svakom komadiću bila je očuvana različita količina izvorne žbuke). Prilagođavanjem visine pojedinih dijelova fragmenta pokušala se postići ujednačena razina slikanog sloja. Komadići fragmenta učvršćeni su za polistiren poliuretanskom pjnom *INSTA-STIK* (DOW Chemical Company) (**Slika 32.**). Poliuretanska pjena korištena je i za zapunjavanje praznine između pričvršćenog

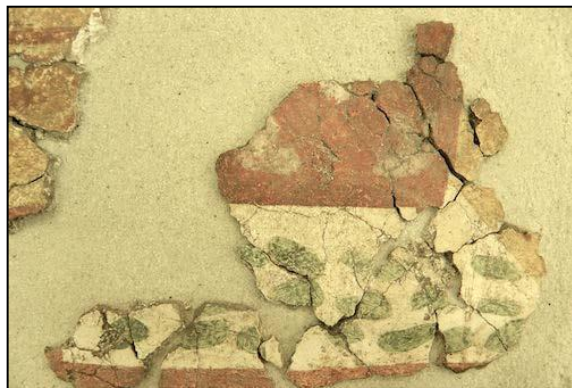
Slika 34. Detalj dijela fragmenta prije izvedbe nadoknada u slikanom sloju.

Slika 35. Detalj očišćenog dijela fragmenta nakon izvedbe nadoknada u slikanom sloju.

Završna prezentacijska žbuka sastavljena od akrilnog ljepila, vode, sitnog bijelog pijeska i materijala *PI Perlit* (ANZO Perlit) nanesena je unutar rubova okvira u sloju debljine 4 - 5 mm. Nakon što je fragment stabiliziran na čvrstom ukrasnom nosaču, pristupilo se izvedbi nadoknada u slikanom sloju (Slika 34.). U tu svrhu korištene su vodene boje *Panno'Akvarell*. Nadoknade u slikanom sloju izvedene su na mjestima gdje je slikani sloj nedostajao zbog inicijalnih oštećenja (zatečeno stanje prilikom iskapanja fragmenta) te na mjestima oštećenja nastalih čišćenjem površine. Također, neki su dijelovi kompozicije dodatno naglašeni zbog procjene da su ključni za čitljivost prikaza. Jedan od takvih elemenata je zeleni floralni motiv čijom je obnovom donekle uspostavljena cjelovitost oslika (Slika 35.).¹⁹⁵

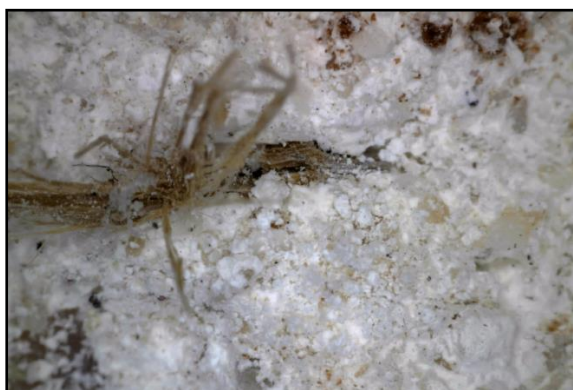
Slika 103. Biljno vlakno u sastavu žbuke *intonaca*. Snimljeno na poleđini *DinoLite* digitalnim mikroskopom nakon odvajanja fragmenta.

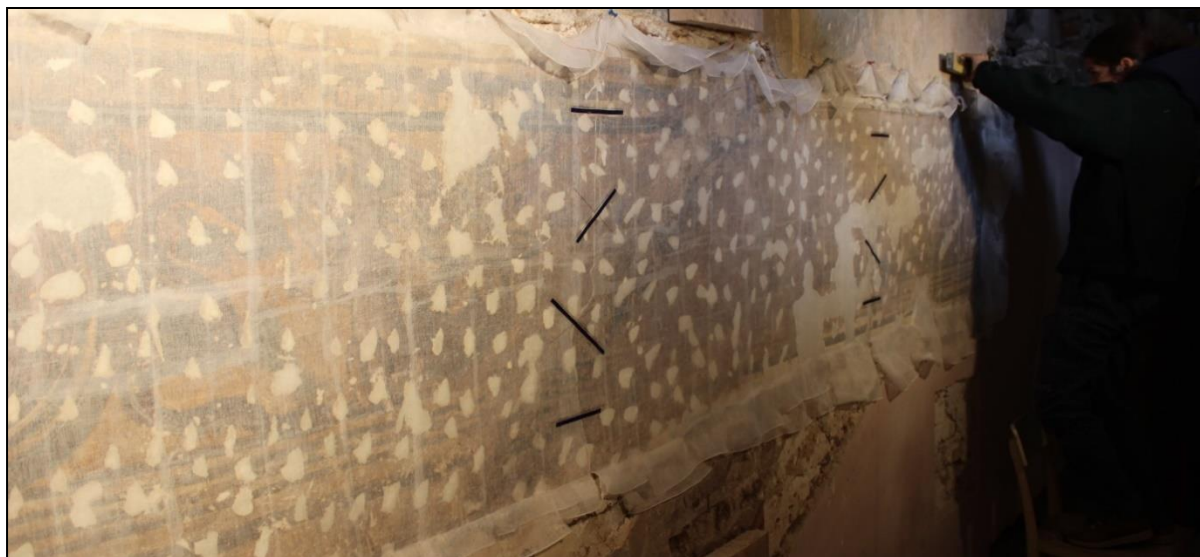
Slika 121. Fragment nakon polaganja *facinga*, podijeljen (rezanjem) na tri manja dijela. Preko rezova su ucrtani križići i zalijepljene trakice tkanine. Oni služe točnom spajanju triju dijelova fragmenta u budućnosti.

Nakon nanošenja *facinga*, fragment je podijeljen na tri manja dijela kako bi se olakšao postupak njegovog odvajanja i samo rukovanje nakon odvajanja od nosača. Na *facingu* su najprije ucrtane linije kojima će rezovi prolaziti. Rezovi su pozicionirani tako da slijede postojeće pukotine ili da prolaze žbukanim nadoknadama. Prilikom odabira pozicija rezova vodilo se računa da, ako zadiru u izvorni oslik, to bude na mjestima gdje je slikani sloj izrazito oštećen. Nakon ucrtavanja rezovi su zarezani skalpelima pazeći pritom da oštrica prodire čitavom debljinom zidne slike sve do opeke. Zatim su preko rezova (preko gaze) olovkom ucrtani križići (po četiri na svakom rezu) uz koje su zalijepljene trakice tkanine u nasumičnim smjerovima (nasumično

pozicioniranje trakica smanjuje mogućnost pogrešnog spajanja dijelova u budućnosti). Funkcija ucrtanih križića i platnenih trakica duž rezova je olakšavanje spajanja triju dijelova fragmenta, odnosno oni služe tome da tijekom spajanja ne dođe do pomaka (**Slika 121.**)²⁸⁸

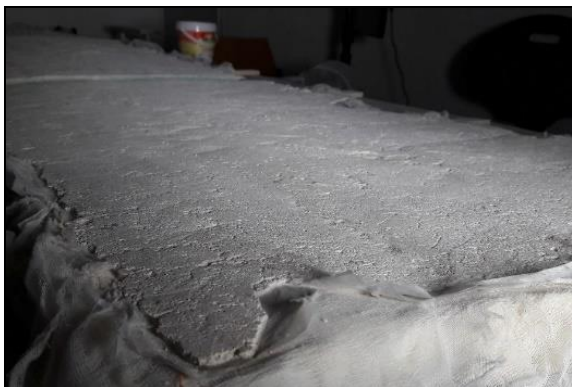
Slika 133. Izgled površine *intonaca* nakon brušenja i stanjivanja.

Procijenjeno je da visokofrekventne električne brusilice na relativno brz i precizan način uklanjaju željenu količinu žbuke. Budući da je lice slike prilikom obrade poleđine još uvijek bilo zaštićeno *facingom* te privremenim nosačem (poliuretanskom pjenom, drvenim letvicama i panel pločama), procijenjeno je da vibracije koje električni alat uzrokuje neće ugroziti stabilnost zidne slike. Obrada poleđine žbuke triju dijelova fragmenta vršena je usporedno, uz redovito uspoređivanje debljine i kontrolu spojeva kako bi se postigla ujednačena razina površine (**Slika 133.**).

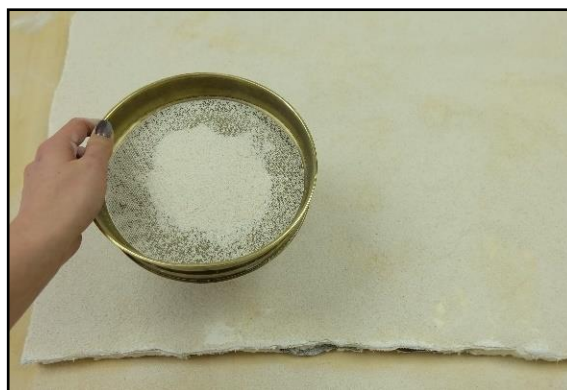
Slika 140. Sipanje vapnenačkog drobljenca na prvi (djelomično upijen, ali još uvijek mokar) sloj vapnenog kazeinata.

vapneni kazeinat, odnosno mjesta gdje je površina žbuke ravna. „Mokre“ zone, odnosno „jezerca“, mjesta su u koja se slila veća količina (no što je žbuka može upiti) vapnenog kazeinata zbog neravne površine žbuke (pukotine, udubljenja). Na prvi sloj vapnenog kazeinata (čitavu površinu) zatim je pomoću sita sipano punilo - vapnenački drobljenac. Pritom je veća količina punila posipana na „mokre“ zone kako bi se udubljenja djelomično ispunila, odnosno kako deblji sloj vapnenog kazeinata u udubljenjima ne bi ispucao prilikom sušenja (Slika 140.).
