KONZERVATORSKO-RESTAURATORSKI RADOVI NA ZIDNOM OSLIKU U PALAČI
ŠEĆERANE U RIJECI

DIPLOMSKI RAD

Mentorica: izv. prof. mr. art. Suzana Damiani

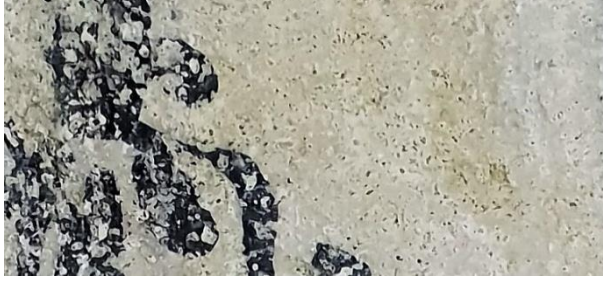
<p>Masne mrlje na središnjem dijelu oslika zastora, vjerojatno uzrokovane otpuštanjem veziva iz uljnog naliča.</p>

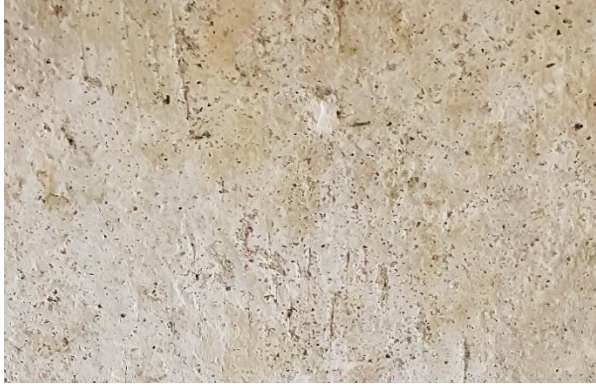
<p>Ogrebotine na čitavoj površini zida vjerojatno nastale kao posljedica uporabe skalpela prilikom mehaničkog čišćenja.</p>
