# Transfer zidnog oslika vijenca iz renesansne kuće Moise u Cresu te recentna praksa transfera

Master's thesis / Diplomski rad

TRANSFER ZIDNOG OSLIKA VIJENCA IZ RENESANSNE  
KUĆE MOISE U CRESU TE RECENTNA PRAKSA TRANSFERA

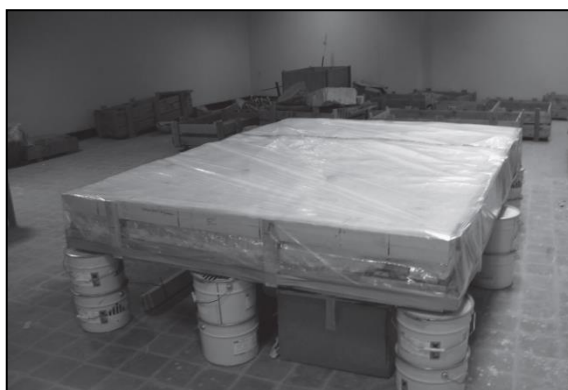
**Slika 50.** Odvojen fragment zidne slike temeljito umotan u prijanjajuću foliju kako bi se onemogućila sublimacija ciklododekana do nastavka radova.

kao ukruta privremenog nosača te kasnije kao kalup za ulijevanje epoksidne pjene u funkciji čvrstog nosača) je s lakoćom uklonjen, a čitava je slika čvrsto umotana u prijanjajuću foliju (**Slika 50.**). Na taj način spriječena je sublimacija ciklododekana sve do 2006. godine, kada se planiralo nastaviti radove na licu slike.<sup>210</sup>

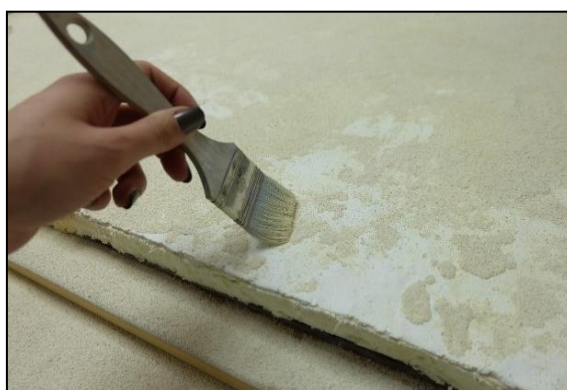
Slika 141. Otprašivanje nevezanih zrnca agregata nakon sušenja prvog sloja vapnenog kazeinata.

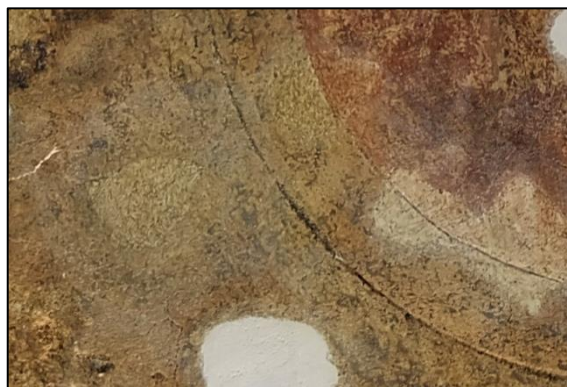
Nakon izvedbe žbukanih nadoknada, na dva probna područja napravljen je prijedlog izvedbe nadoknada u slikanom sloju, odnosno prijedlog dvaju načina estetske reintegracije oštećenja.<sup>307</sup> Zbog velikog broja saniranih oštećenja (lakuna) i vrlo svijetle nadoknadne žbuke kojom su zapunjena, smanjena je čitljivost prikaza. Svjetlina nadoknadne žbuke “privlači” oko promatrača te čini da se oštećenja ističu. Slična veličina i oblik lakuna nameću se kao

**Slika 186.** Probno područje na medaljonu u središtu fragmenta. Na tri lakune napravljene su tri probe estetske reintegracije lokalnim tonom različitog intenziteta.

dominantan uzorak. Zbog toga promatrač prvo uočava oštećenja, a tek potom sam prikaz. Kako bi se ova optička smetnja uklonila, žbukane nadoknade tonirane su svojevrsnim neutralnim, točnije lokalnim tonom. Lokalni ton nanesen je lazurno uporabom zemljanih pigmenata<sup>308</sup> vezanih 1%-tnom vodenom otopinom *Tylose MH 300* (Kremer Pigmente GmbH) (**Slika 186.** i **Slika 187.**). Na jednom je probnom području (u donjem desnom uglu fragmenta), osim toga,
