2018

TRANSFER ZIDNOG OSLIKA VIJENCA IZ RENESANSNE
KUĆE MOISE U CRESU TE RECENTNA PRAKSA TRANSFERA

DIPLOMSKI RAD

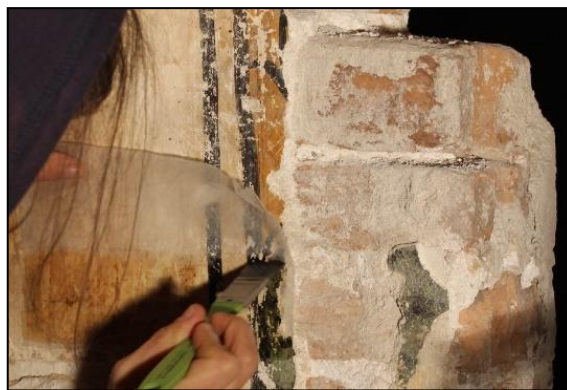
Slika 117. Nanošenje japanskog papira (dio postupka nanošenja *facinga*) na probno područje gdje je ispitan učinak odvajanja zidne slike od nosača razgradnjom zida.

Facing se sastojao od četiri sloja nosača *facinga*, dva sloja japanskog papira i dva sloja gaze, zalijepljenih za slikani sloj vezivom *facinga* - akrilnom smolom *Paraloid B72* (Kremer Pigmente GmbH) otopljenom u acetonu (25%-tna otopina). Probe su se pokazale uspješnim; *facing* je dobro prionuo uz slikani sloj, a nakon potpunog sušenja uklonjen je acetonom bez većih napora i bez imalo oštećivanja. Čini se kako je akrilna smola *Paraloid B72* (Kremer Pigmente GmbH) uklonjena s površine bez vidljivih ostataka.²⁸²

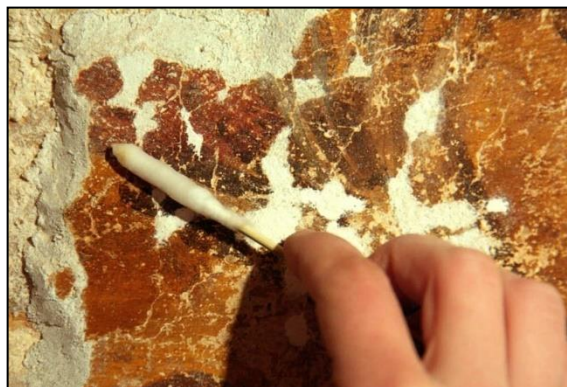
Slika 118. Dočišćavanje površine slikanog sloja (uklanjanje prašine i čađe destiliranom vodom).

Prije nanošenja *facinga* slikani sloj dočišćen je mehanički (skalpelima) te pamučnim tamponima natopljenim destiliranom vodom. Na taj način uklonjeni su ostaci naknadne žbuke, naliča i prljavštine (**Slika 118.**). Također, lakune (natučnja) i pukotine zapunjene su nadoknadnom vapnenom žbukom sastavljenom od 1 dijela veziva (gašenog vapna) i 4 dijela punila (dobro stupnjevanog drobljenog vapnenca i vapnenačkog praha).²⁸⁵ Površina žbukanih nadoknada obrađena je (zaglađena) kako bi se izgledom uskladila s izvornom (**Slika 119.**). Zbog pomanjkanja adekvatnog punila i bojazni da će žbukane nadoknade tokom radova upiti određenu količinu veziva *facinga*, što bi moglo uzrokovati probleme prilikom daljnje obrade, manji broj lakuna većih dimenzija ispunjen je vapnenom žbukom sa silikatnim punilom. Postojala je opasnost da se na površini lakuna impregniranih vezivom *facinga Paraloid B72* neće moći izvesti nadoknade u slikanom sloju te da će se one morati ukloniti nakon uklanjanja *facinga*. Procijenjeno je da će, ukoliko bude potrebno, žbukane nadoknade sa silikatnim punilom biti jednostavnije ukloniti i zamijeniti ih novima (žbuke sa silikatnim punilom često su manje tvrdoće od onih s kalcitnim punilom).²⁸⁶

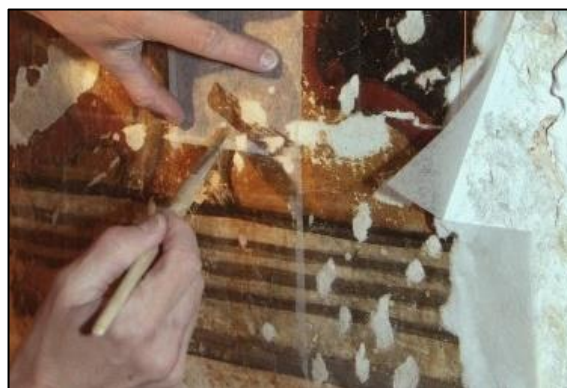
Slika 120. Nanošenje prvog sloja japanskog papira otopinom akrilne smole *Paraloid B72* u acetonu.

Nakon adekvatne pripreme započeto je nanošenje *facinga* na lice slike. Najprije je 25%-tnom otopinom akrilne smole *Paralod B72* (Kremer Pigmente GmbH) u acetonu nanesen prvi, a zatim drugi sloj japanskog papira (**Slika 120.**). Na slojeve japanskog papira zatim su nanesena dva sloja pamučne gaze kao dodatno ojačanje i svojevrsan izolacijski sloj između slikanog sloja i nadolazećih slojeva *Niskoekspandirajuće montažne poliuretanske pjene* (CROMA PUR).²⁸⁷

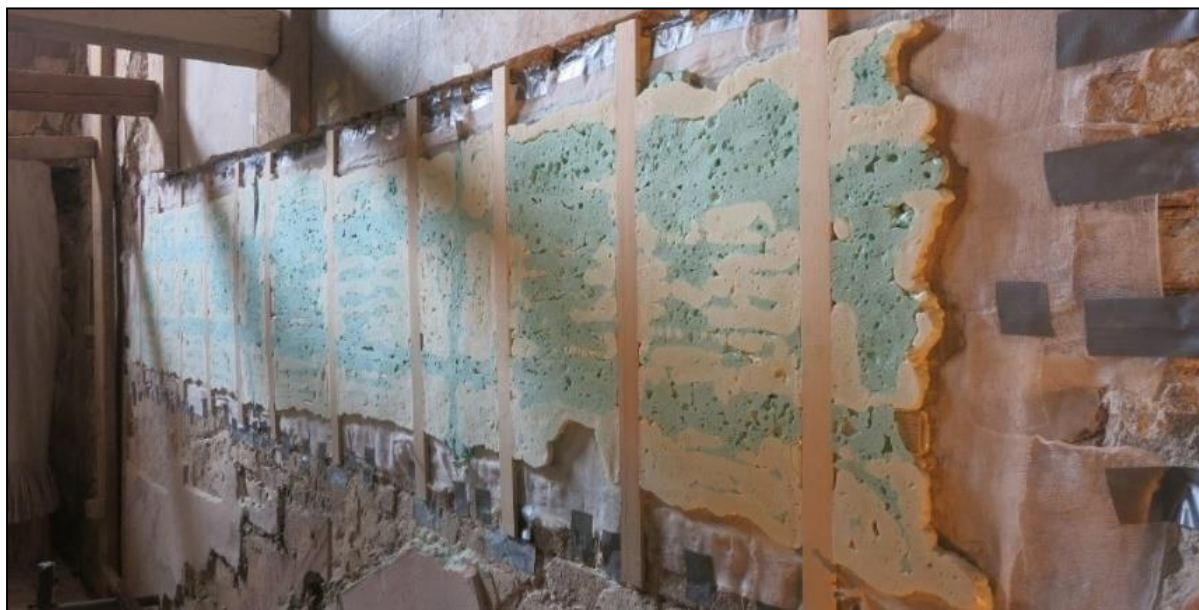
Slika 123. Privremeni nosač od mreže drvenih letvica. Prostor između njih ispunjen je poliuretanskom pjenu koja je nakon sušenja stanjena na njihovu razinu.

Obično se prilikom odvajanja zidne slike *stacco* metodom duljina vertikalnih drvenih letvica armature prilagodi tako da se omogući njihovo upiranje o pod (kako bi služile kao oslonac prilikom odvajanja). Takav postupak u ovom slučaju nije bio moguć iz više razloga. Najočitiiji razlog bio je nedostatak poda o koji bi se letvice upirale. Naime, u vrijeme odvajanja fragmenta zidnog oslika, pod prvog kata (na kojem se oslik nalazio) bio je u potpunosti uklonjen zbog građevinskih radova. To znači da je prva stabilna podloga bio podrumski pod koji se nalazio oko 4 m ispod zidne slike. Osim toga, zbog predviđene razgradnje zida, trebalo je osigurati

potpunu nepomičnost triju dijelova fragmenta prilikom odvajanja opeka s njihove poledine te prilikom spuštanja odvojenih dijelova fragmenta u drvene kutije za transport.²⁹¹ Prilikom gore opisanog upiranja vertikalnih letvica o pod, dolazi do neizbježnog pomicanja odvojene slike, a to u ovom slučaju nije bilo prihvatljivo. Zbog toga je odlučeno da će se za učvršćivanje fragmenta kroz čitav proces odvajanja privremeni nosač uprti o skelu koja

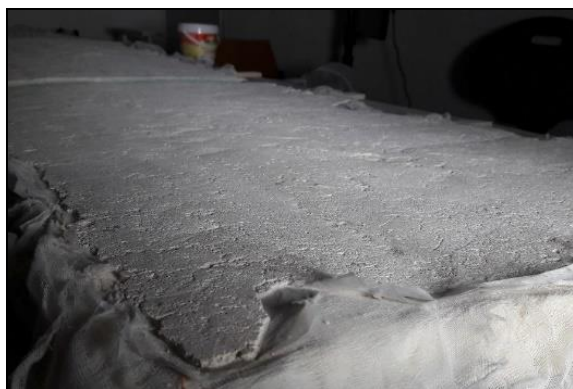
Slika 133. Izgled površine *intonaca* nakon brušenja i stanjivanja.

Procijenjeno je da visokofrekventne električne brusilice na relativno brz i precizan način uklanjaju željenu količinu žbuke. Budući da je lice slike prilikom obrade poleđine još uvijek bilo zaštićeno *facिंगom* te privremenim nosačem (poliuretanskom pjenu, drvenim letvicama i panel pločama), procijenjeno je da vibracije koje električni alat uzrokuje neće ugroziti stabilnost zidne slike. Obrada poleđine žbuke triju dijelova fragmenta vršena je usporedno, uz redovito uspoređivanje debljine i kontrolu spojeva kako bi se postigla ujednačena razina površine (**Slika 133.**).

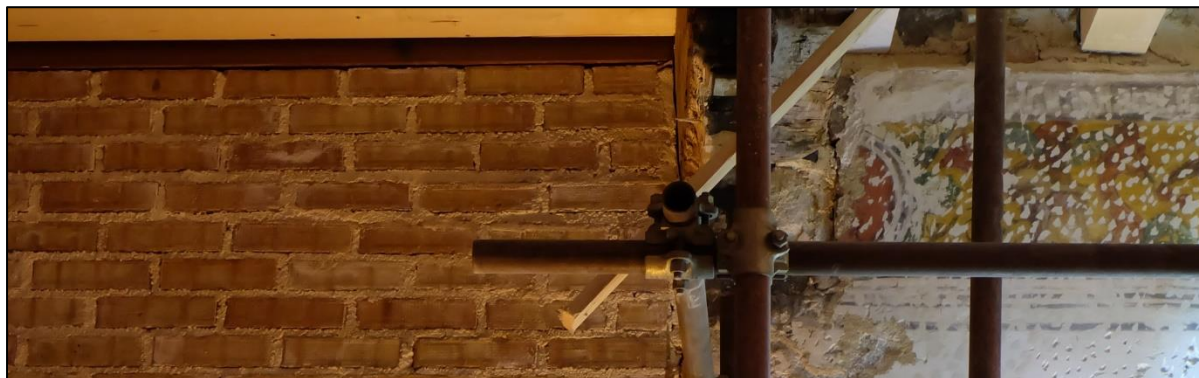
Slika 157. S desne strane fotografije nalazi se oslik vijenca na sjevernom dijelu zida od kojeg je napet konopac do pokretnog nosača na južnom dijelu zida kako bi se ucrtao ispravan položaj odvojenog fragmenta u odnosu na ostatak oslika vijenca.

Smještaj aluminijskoga nosača određen je prema građevinskim kotama izmjerenim prije odvajanja fragmenta zidne slike. Zatim je od oslika vijenca na sjevernom dijelu zida od horizontalne linije donje iluzionistički slikane profilacije, preko privremeno postavljenog aluminijskog nosača na južnom dijelu zida napet konopac (**Slika 157.**).

Na taj način „produljena“ je horizontalna linija donje iluzionistički slikane profilacije oslika vijenca, koja je potom ucrtana na aluminijskoj ploči te djelomično na opečnom zidu. Na ploču je potom zalijepljen list melineks folije izrezan prema obrisima odvojenog fragmenta u mjerilu 1 : 1. Na foliji se nalazio i osnovni linijski crtež oslika. Folija je na ploči namiještena tako da se horizontalna linija donje iluzionistički slikane profilacije na crtežu poklapala s linijom dobivenom napinjanjem konopca, ucrtanom na aluminijskom nosaču i opečnom zidu (**Slika 158.**). Na ovaj način određen je točan položaj u koji odvojeni fragment oslika valja postaviti na pokretni nosač. Tako je osigurano da se fragment oslika postavi na opečni zid u svoj izvorni položaj, u ravninu s ostatkom oslika vijenca. Kada se uvjerilo da je položaj fragmenta precizno određen, na pokretni su nosač ucrtane njegove obrisne linije. Pokretni nosač zatim je skinut sa zida i transportiran na Odsjek za konzerviranje i restauriranje umjetnina kako bi se na njega postavio fragment odvojene zidne slike.
