Konzervatorsko-restauratorski radovi na zidnom osliku u palači Šećerane u Rijeci

DIPLOMSKI RAD

KONZERVATORSKO-RESTAURATORSKI RADOVI NA ZIDNOM OSLIKU U PALAČI
ŠEĆERANE U RIJECI

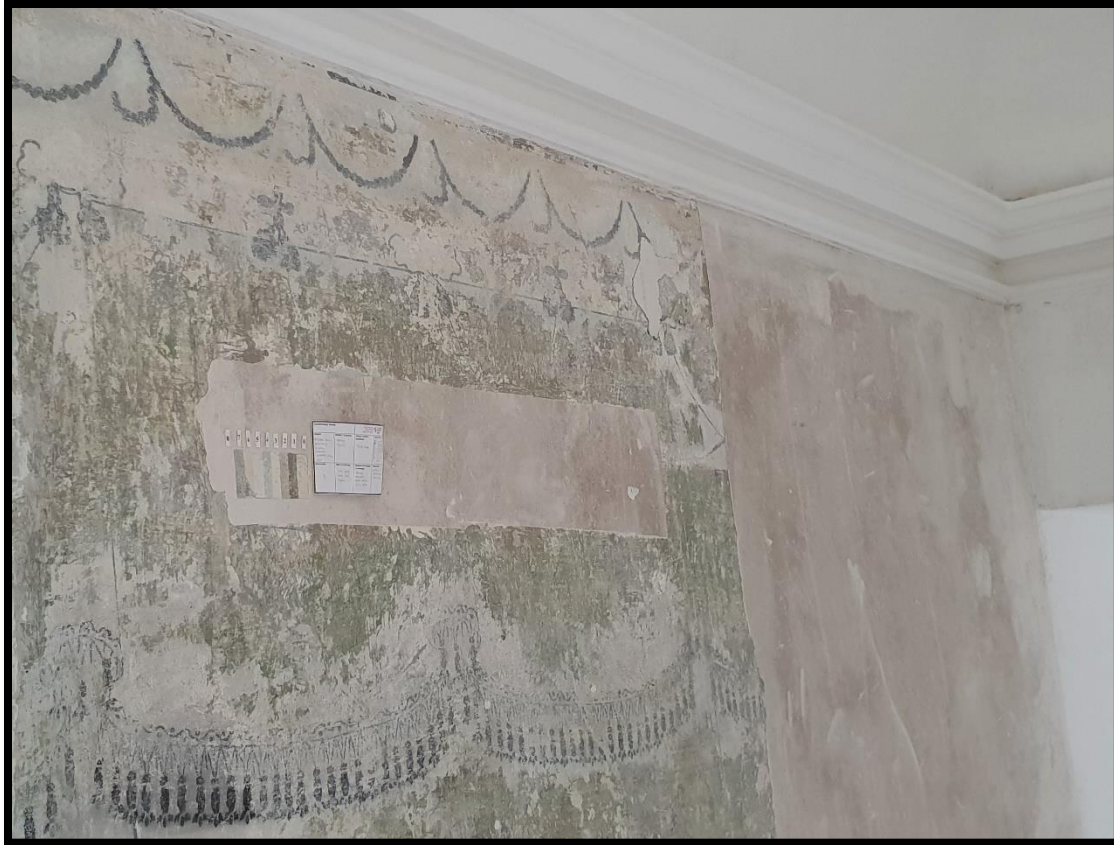
Na sjeveroistočnom zidu u prostoriji 208 tijekom konzervatorsko-restauratorskih istraživanja 2006. godine sondiranjem naknadnih naliča pronađen je zidni oslik s prikazom zastora. Sondiran je i istočni zid na kojem je pronađen istovjetan oslik (**Slika 39.**). Na južnom i zapadnom zidu nisu pronađeni tragovi oslika. Prilikom sondiranja istočnog zida otkriveno je da je i on u relativno dobrom stanju, no zbog plana radova koji nije predvidio prezentaciju oslika na istočnom zidu, odlučeno je da će se na njemu prezentirati fragment oslika u obliku otkrivajuće sonde.

Slika 39 Prostorija 208, istočni zid, otkrivajuća sonda u gornjem dijelu zidnog oslika

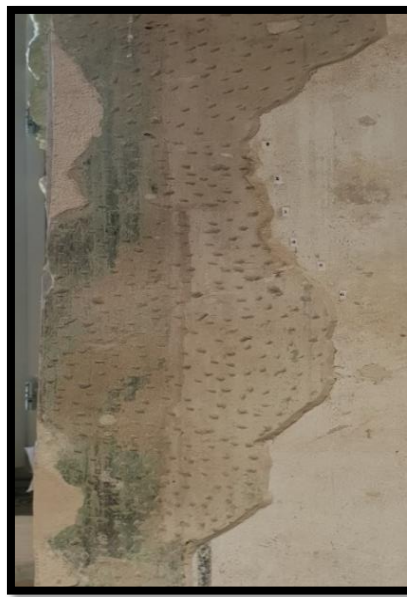
Slika 85 Prostorija 208, sjeverni zid, detalj ispiketane mramorizacije

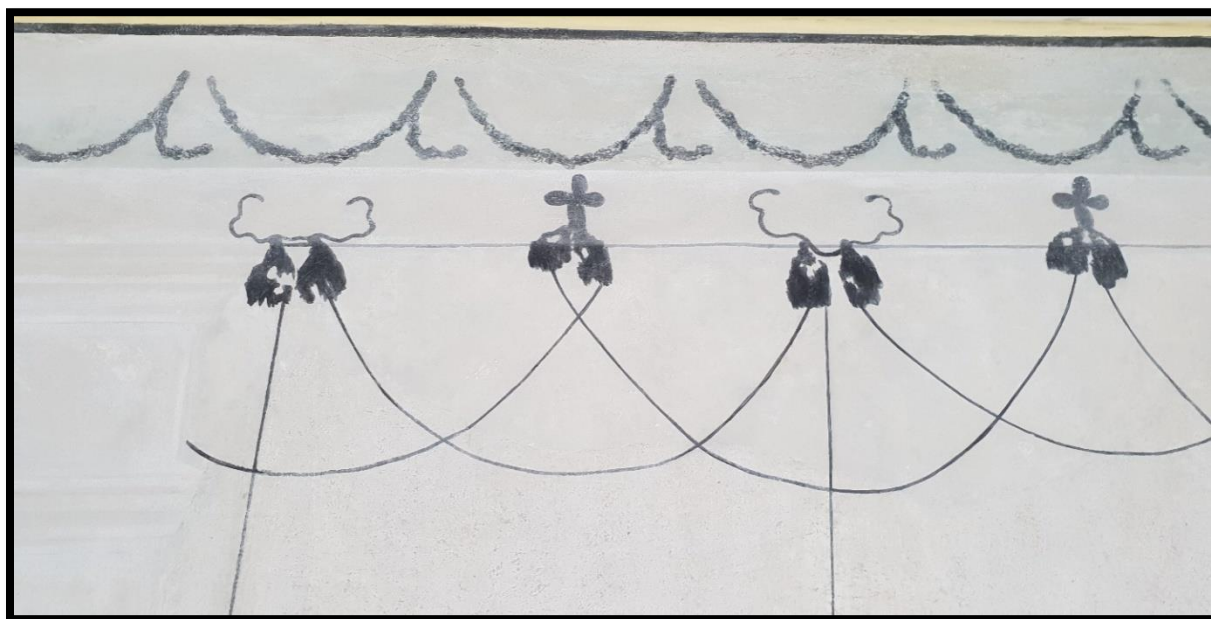
Slika 93 Detalj, prikaz rekonstrukcije gornjeg nedostajućeg dijela zastora

Za izvedbu rekonstrukcije korišteni su široki kistovi cca.10 cm i pigmenti u prahu vezani 1,5%-tnom Tylose MH300. Rekonstrukcija je izvedena uz stručnu pomoć mentorice, izv. prof. mr. art. Suzane Damiani. Kod rekonstrukcije je važno postići balans između originala i rekonstruiranog dijela. Rekonstrukcija ne smije djelovati "svježe" i novo¹³³. Kako bi se imitirala istrošenost
