Konzervatorsko-restauratorski radovi na zidnom osliku u palači Šećerane u Rijeci

Master's thesis / Diplomski rad

KONZERVATORSKO-RESTAURATORSKI RADOVI NA ZIDNOM OSLIKU U PALAČI
ŠEĆERANE U RIJECI

DIPLOMSKI RAD

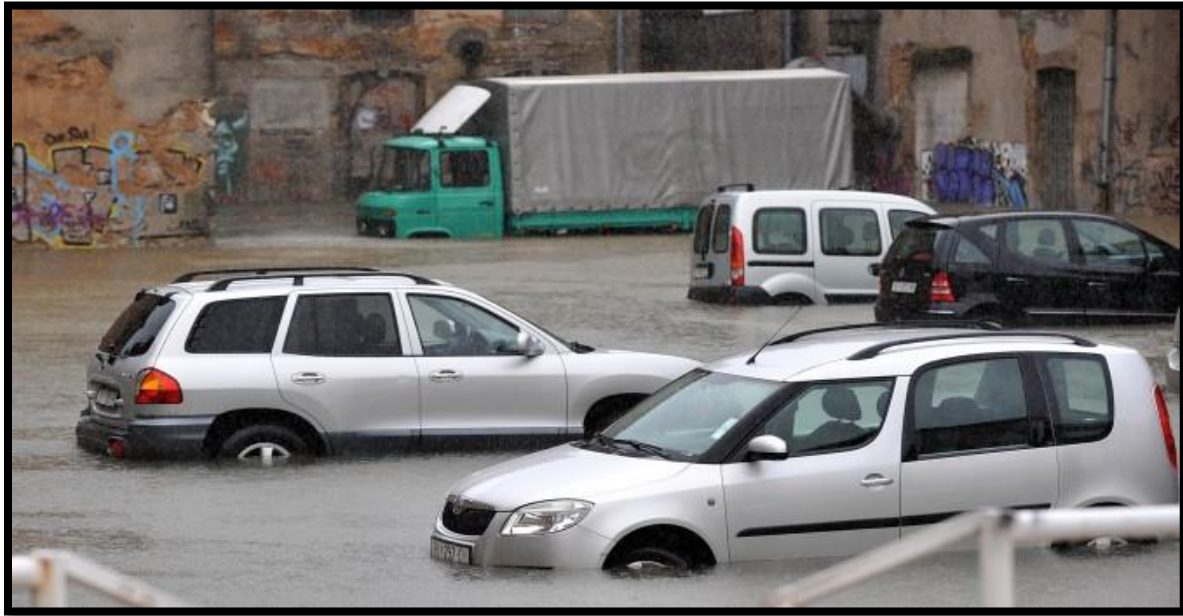
Palača Šećerane dio je kompleksa Benčić smještenog na gradskom predjelu zvanom Brajda. Kompleks je izvorno bio na elevaciji u razini nadmorske visine, a kasnijim nasipavanjem obale zbog dogradnje željezničke pruge, čitava obala i kompleks podignuti su za 70 cm. Poplave u kompleksu bile su relativno učestale zbog kombinacije nekoliko nepovoljnih faktora: loše odvodnje, učestalih oborina, poplavlivanja kanaliziranog potoka „Potok“ i visoke podzemne vode (Slika 53).⁸¹ Ugradnjom podzemne cisterne uz sjeveroistočni dio zgrade taj problem je riješen. Voda će se uz pomoć pumpi prazniti direktno u kanalizirani potok⁸².

Slika 53 Kompleks tvornice Šećerane, poplave uslijed povećanih oborina
