Konzervatorsko-restauratorski radovi na zidnom osliku u palači Šećerane u Rijeci

KONZERVATORSKO-RESTAURATORSKI RADOVI NA ZIDNOM OSLIKU U PALAČI
ŠEĆERANE U RIJECI

DIPLOMSKI RAD

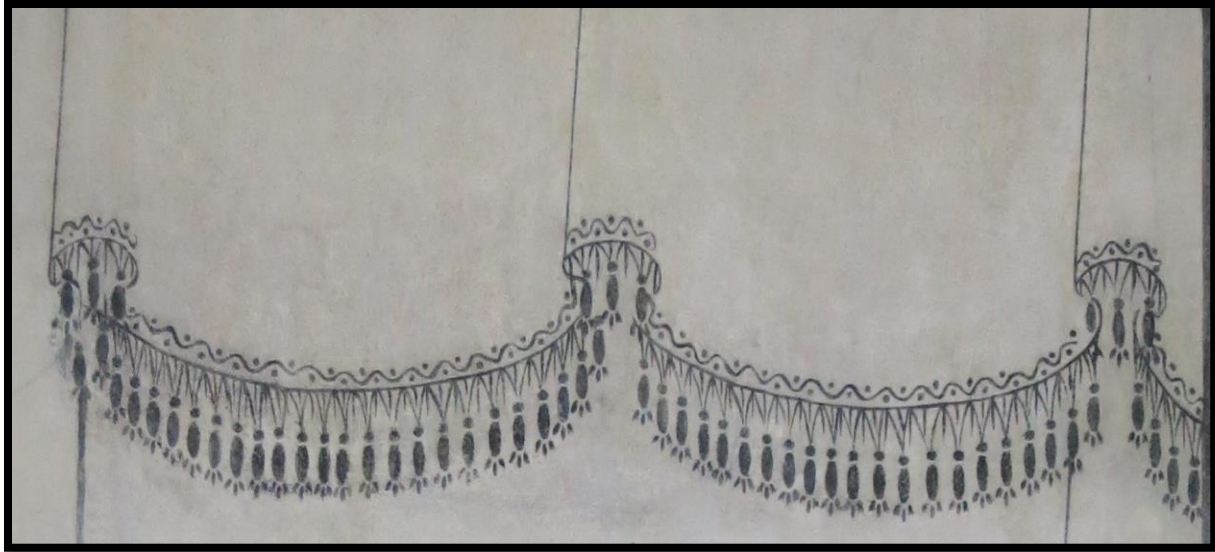
Slika 42 Prostorija 208, sjeverni zid, prikaz crnih kitnjastih resa

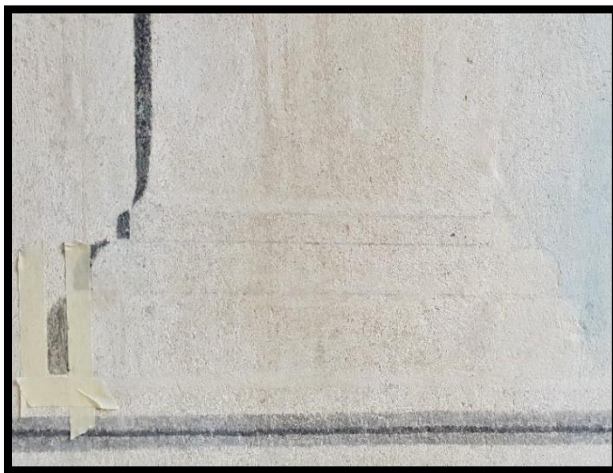
Slika 44 Drugi kat, prostorija 208, sjeverni zid,
baza oslika s prikazom dorskog stupa

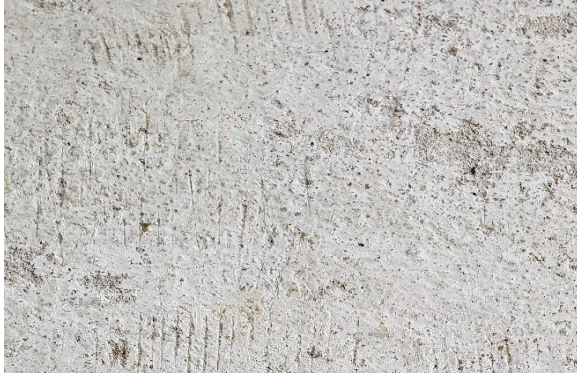
<p>Ogrebotine nastale uporabom dlijeta, prisutne su sporadično na čitavoj površini.</p>

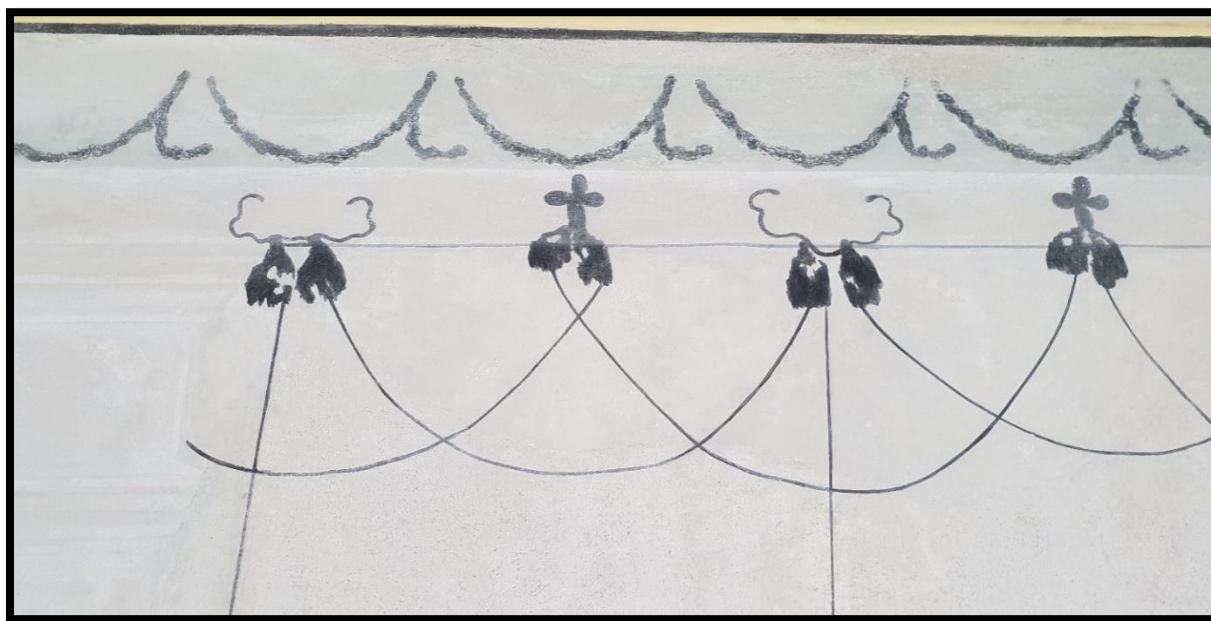
Slika 93 Detalj, prikaz rekonstrukcije gornjeg nedostajućeg dijela zastora

Za izvedbu rekonstrukcije korišteni su široki kistovi cca.10 cm i pigmenti u prahu vezani 1,5%-tnom Tylose MH300. Rekonstrukcija je izvedena uz stručnu pomoć mentorice, izv. prof. mr. art. Suzane Damiani. Kod rekonstrukcije je važno postići balans između originala i rekonstruiranog dijela. Rekonstrukcija ne smije djelovati "svježe" i novo¹³³. Kako bi se imitirala istrošenost

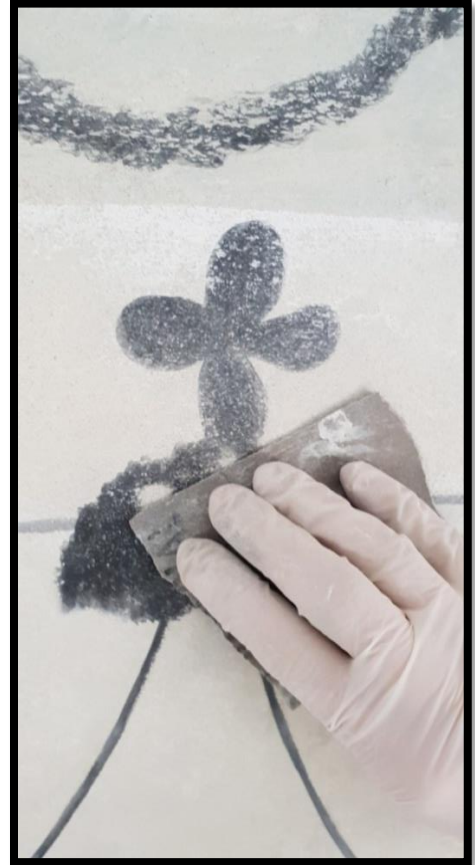
Slika 94 Detalj, uporaba brusnog papira za dobivanje izgleda „starosti“

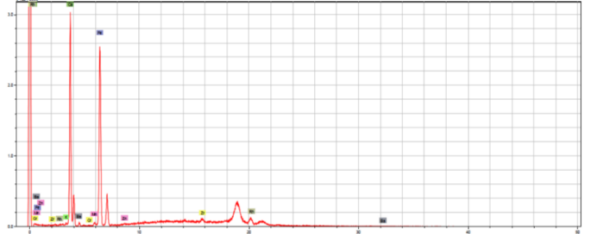
<p>Slika 3. XRF spektar uzorka lab. br. 24685 Očitani elementi (elementi u tragovima) Fe, Ca (Mn, Ba, K, Zn, Cr)</p>
