# Konzervatorsko-restauratorski radovi na fragmentu transfera zidne slike Osvalda Biertia sa svoda crkve Blažene Djevice Marije u Jastrebarskom i vraćanje na izvorni nosilac

Master's thesis / Diplomski rad

2020

KONZERVATORSKO-RESTAURATORSKI RADOVI NA FRAGMENTU  
TRANSFERA ZIDNE SLIKE OSVALDA BIERTIA SA SVODA CRKVE  
BDM U JASTREBARSKOM I VRAĆANJE NA IZVORNI NOSILAC

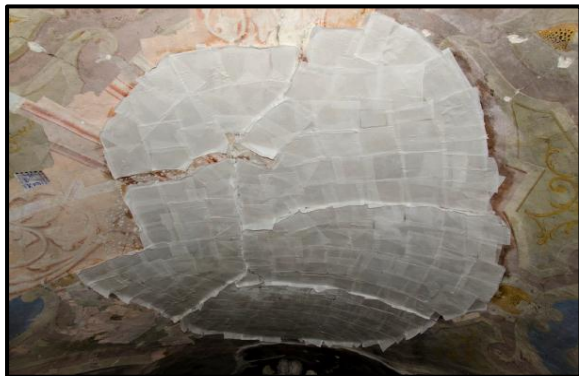
**Slika 28.** *Facing* na površini lica slike

Nakon čišćenja površine lica slike, na cijelu površinu medaljona postavljen je *facing*. Zbog velikih dimenzija medaljona, izrezan je na pet dijelova čije su granice rezanja određene prema postojećim oštećenjima te su naznačene na *facingu* zbog lakšeg rezanja. Prvi sloj *facinga* je japanski papir koji je lijepljen 15%-tnom otopinom *Paraloidom B72* i platno kao drugi sloj lijepljen istim vezivom (*Paraloid B72*). Platno je lijepljeno tako da su se manji komadi preklapali jedan preko drugog kako bi ih se u kasnijoj intervenciji lakše odvajali od površina lica slike. (slika 28 i slika 29.)

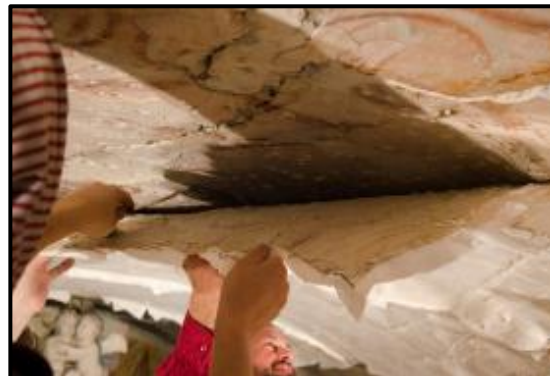
**Slika 29.** Detalj odvajanja zidne slike *stacco* metodom

Odvajanje se izvodilo laganim kontroliranim udarcima gumenim čekićem po *facingu* kako bi sloj žbuke *intonaca* oslabio. Zatim se pomoću metalnih alata koji su dovoljno tanki da uđu u strukturu zida, oslabila veza sloja *intonaca* sa slojem pod njim. Na nekim dijelovima medaljona se postupak transfera morao ponoviti jer je dio *intonaca* i slikanog sloja ostao fiksiran na svodu. Netom nakon odvajanja fragmenti su položeni na ravnu podlogu, a kasnije su premješteni na drvenu podlogu koja nije u potpunosti pratila zakrivljenost svoda. (slika 30 i slika 31.) Fragmenti su tako na drvenoj podlozi transportirani i uskladišteni na Odsjek za konzerviranje i restauriranje umjetnina.

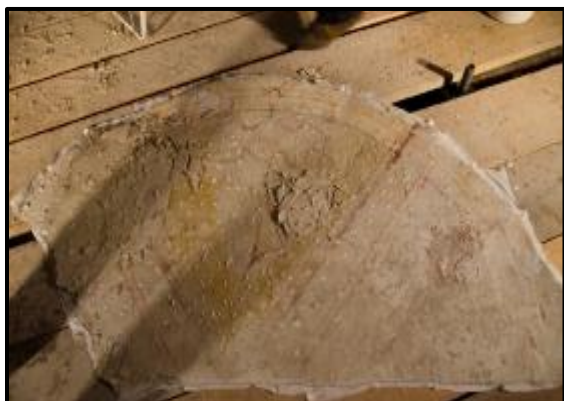
**Slika 30.** Fragment medaljona položen na ravnu podlogu

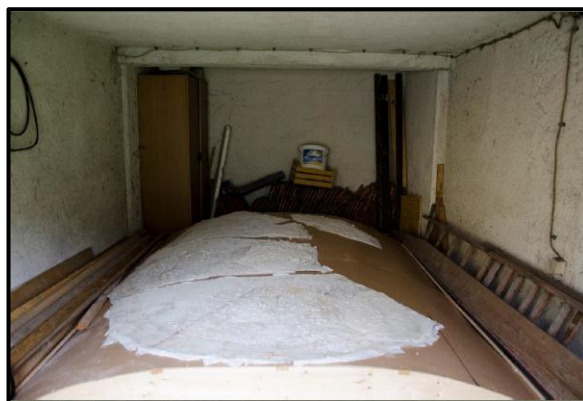
**Slika 31.** Fragmenti medaljona položeni na zakrivljenu drvenu podlogu

Kako je već navedeno, fragmenti su na Odsjek za konzerviranje i restauriranje umjetnina uskladišteni od 2012. godine na podlogama koje nisu pratile formu fragmenata. Prvi radovi na fragmentu E izvedeni su u sklopu diplomskog rada Dominika Marijića. Zbog neadekvatne podloge, D. Marijić je istraživao način dokumentiranja zakrivljenosti svoda kako bi se napravila prigodna podloga. Na koncu, površinu svoda skenirao je ručnim 3D skenerom. (**slika 32 i slika 33.**) To je uređaj koji analizira prostor pri čemu se dobiva oblak točaka koji prikuplja podatke o obliku i strukturi objekta kojeg se skenira. Nakon skeniranja, model se računalno obradio u *Sense* programu. Kada je dobiven konačni oblik zakrivljenosti, komad stiropora je obrađen na CNC stroju Tako je dobivena podloga koja se sastojala od konkavnog i konveksnog dijela kalupa (tipa „sendvič“). Takva podloga omogućava manipulaciju i konzervatorsko-restauratorske radove na poledini i licu fragmenta.

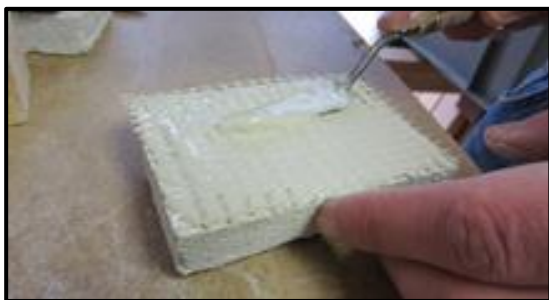
**Slika 34.** Priprema probnih pločica,  
uranjanje mrežice u PLM

Kako je od važnosti bila mehanička izdržljivost slojeva transfera, student Dominik Marijić načinio je izvedbe izdržljivosti na simulaciji originalne žbuke koju je izradio prema rezultatima prethodno navedene kemijske analize. (**slika 34 i slika 35.**) Na probne žbukane pločice nanio je slojeve koji bi bili nanoseni i na izvorni fragment (slojeve žbuke raznih omjera i sastava te intervencijski sloj i novi nosilac) te su se tako pripremljeni probni uzorci izložili silama opterećenja kako bi se ustanovilo koji materijal je pogodan za primjenu na izvornom fragmentu. Zaključno, korišten je PLM-A i mrežica sitnog tkanja za izravnavanje poledine koje omogućuje polaganje ostalih slojeva.

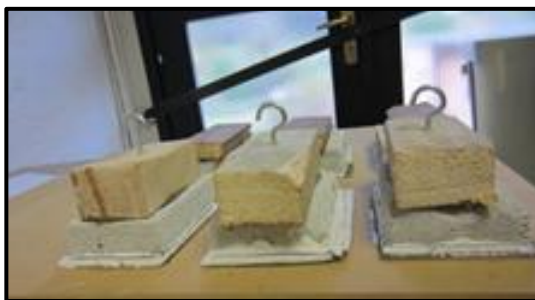
**Slika 35.** Prikaz probnih pločica sa simulacijom  
svih slojeva transfera pripremljen za test  
mehaničke izdržljivosti

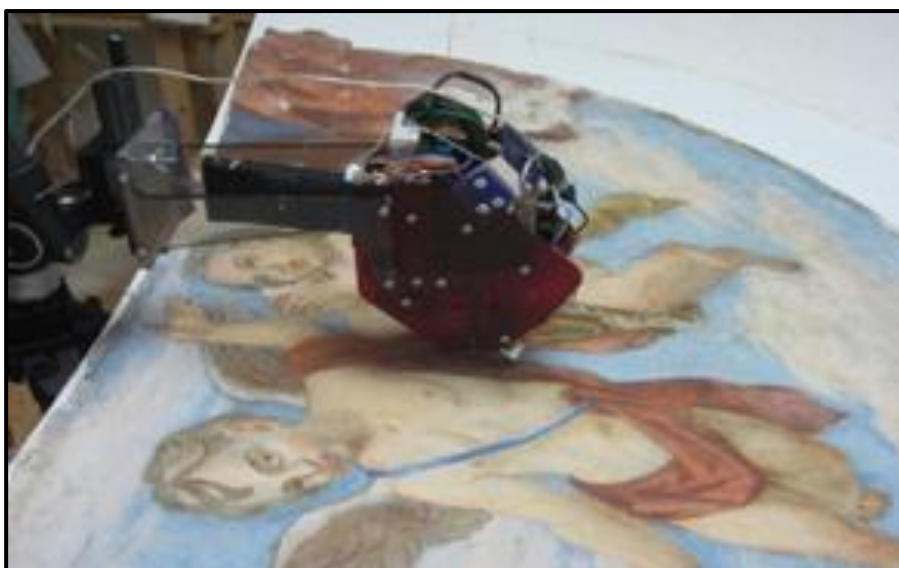
**Slika 36.** Analiza pigmenata XRF uređajem

Rezultati analize pokazali su da se na slici nalaze pigmenti zemljani oker, kromova zelena, crveni oker pomiješan s umbrom te bijela – kalcij karbonat.

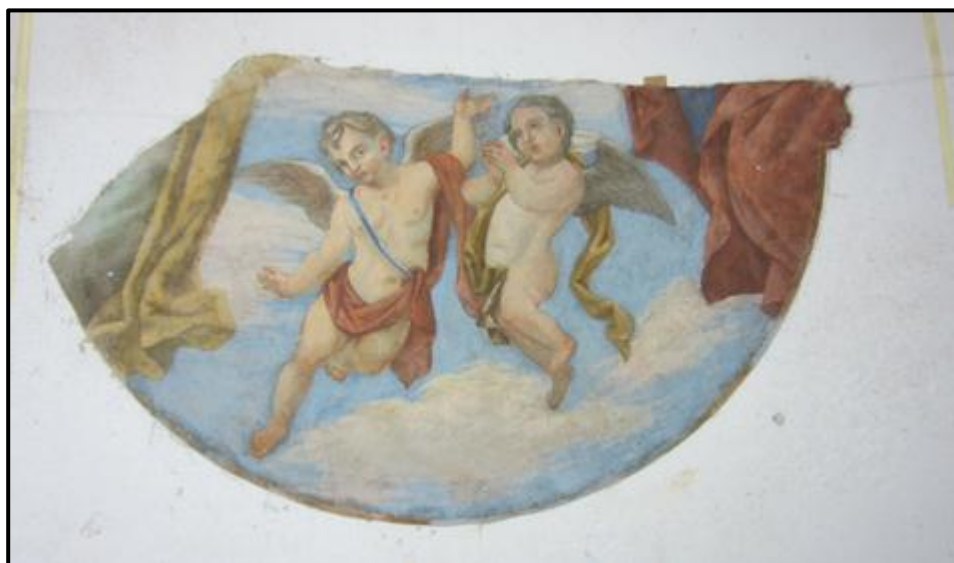
**Slika 37.** Lice fragmenata nakon konzervatorsko-restauratorskih radova

*Secco* okvir koji se nalazio oko *fresco* oslika je uklonjen nakon čega je napravljena reintegracija žbuke *intonaca* u omjeru 1:4 (punila i veziva PLM-A) na licu slike. Posljednji konzervatorsko-restauratorski postupak je bila reintegracija slikanog sloja tehnikom *tratteggia* koji prati slikanu formu. Korišteni su Kremer pigmenti u prahu, a kao vezivo korišteno je 1 % metil-hidroksipropil celuloza Tylose MH 300 otopljena u vodi. (slika 37.)

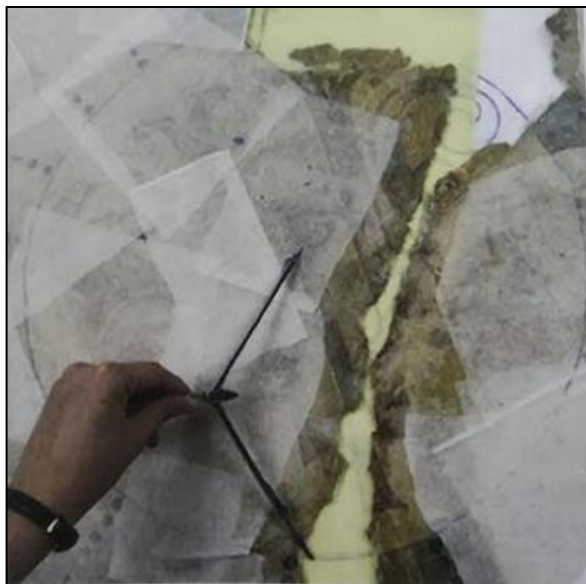
**Slika 38.** Prikaz tijeka rekonstrukcije nedostajućeg dijela

Nakon reintegracije poledine, fragmenti su okrenuti na lice slike i namjestili su se u poziciju u kojoj će se spojiti. Prije spajanja, bilo je potrebno parcijalno ukloniti *facing* kako bi se rubovi slike mogli pravilno povezati. Smjernica prema kojoj je studentica Benedikta Vilenica spojila fragmente je motiv kruga s monogramom „IHS“. Na mjestu gdje nedostaje krug, šestarom je

ocrtala krug kako bi odredila distance između dva fragmenta. Zaključno, prostor između fragmenata ispunila je žbukom za reintegraciju. (**slika 38. i slika 39**).

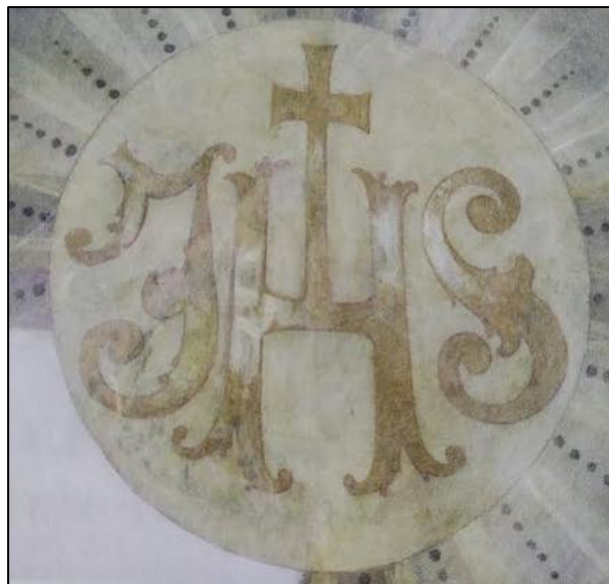
**Slika 39.** Izgled Kristovog monograma nakon spajanja

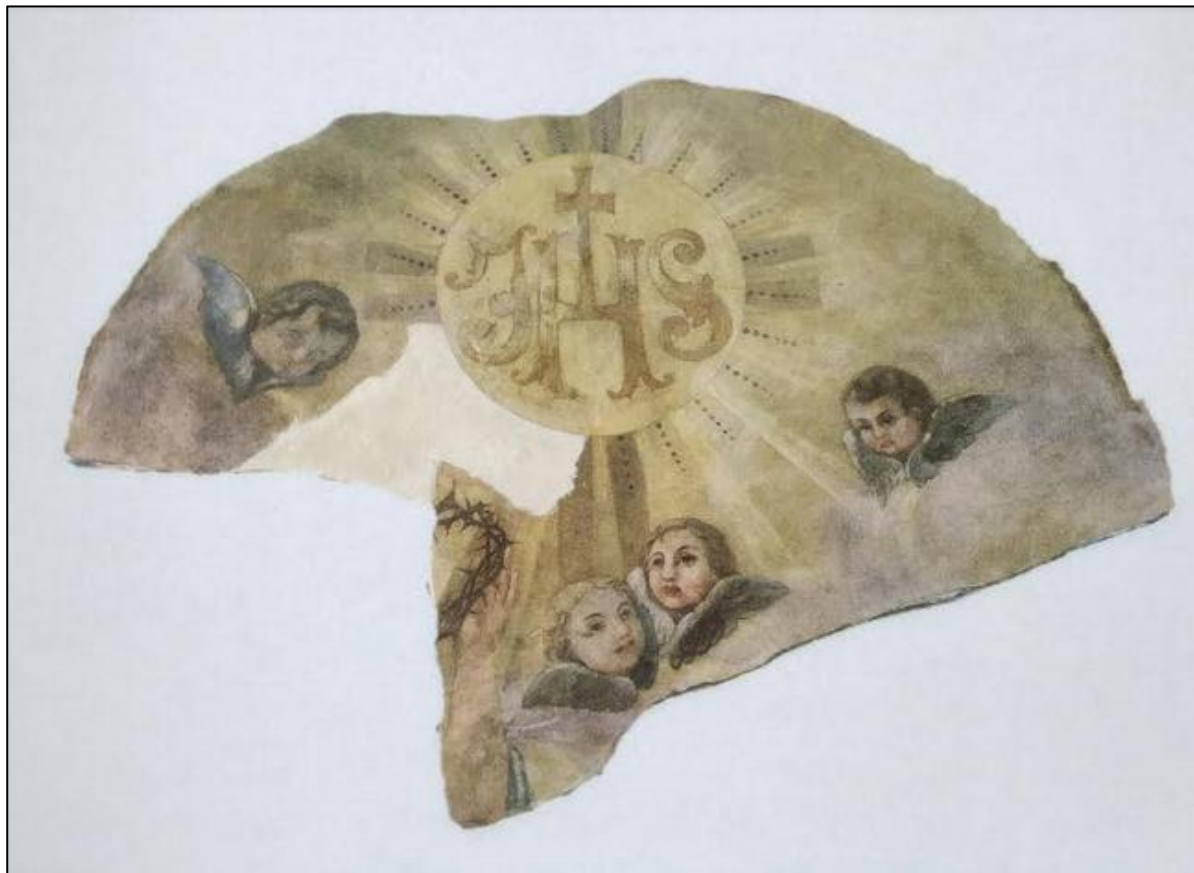
**Slika 40.** Izgled spojenih fragmenata A i B nakon konzervatorsko-restauratorskih radova

Završetkom potrebnih radova na poledini, fragment je ponovno okrenut na lice slike nakon čega je uklonjen *facing* pomoću acetona. Čišćenje prljavštine i tvrdokornih mrlja izvodilo se istim materijalima koje je koristio student Dominik Marijić (metil-etil keton i Klucel G). Zbog malih oštećenja na licu slike, reintegracijska žbuka *intonaca* izrađena je od izvornog punila i smjese PLM-A u omjeru 1:4. Za retuš korišteni su također pigmenti u prahu (Kremer), a kao vezivo korišteno je 1% metil-hidroksipropil celuloza *Tylose* MH 300 otopljena u vodi. (**slika 40**).

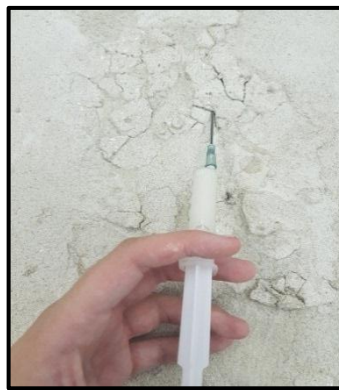
**Slika 44.** Konsolidacija nestabilnih dijelova

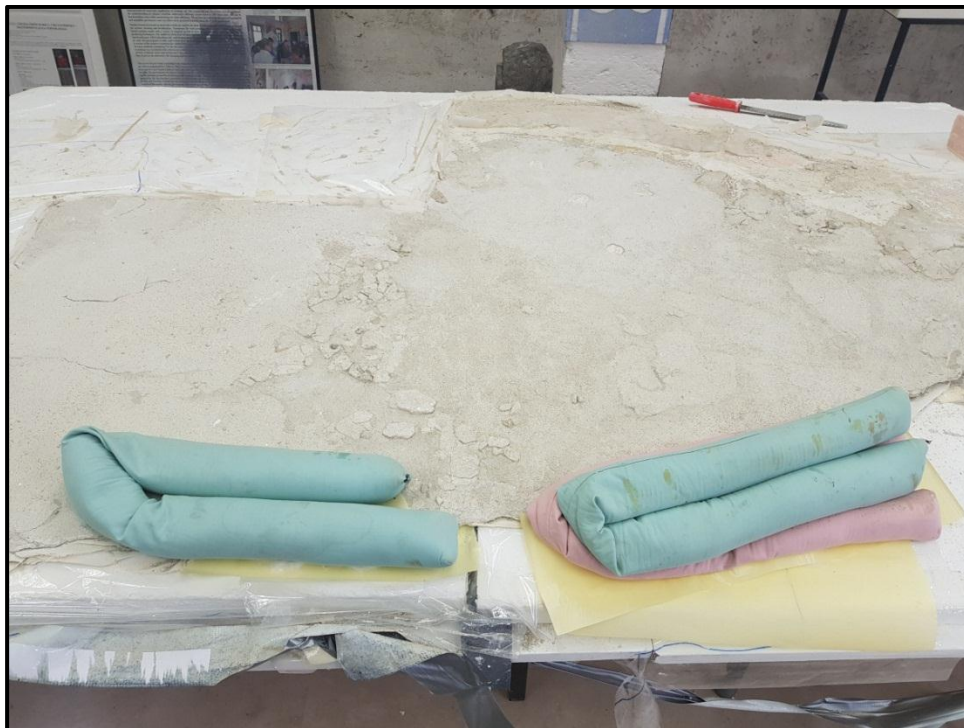
Zbog prethodno navedene neujednačenosti površine fragmenta, i nedostatka sloja *intonaca* na većem dijelu fragmenta, rubovi su bili neravni, tvrdi i podložni pucanju. Zbog sloja nadomjesne žbuke koja bi trebala dobro prionuti i kako površina ne bi bila neravna, rubove je bilo potrebno obraditi, optežati i tako izravnati. Pri izradi *facinga*, korišten je 15%-tni *Paraloid B72* kao vezivo *facinga*. Takva koncentracija nije pogodna za *facing* jer vezivo prodire u strukturu žbuke te slabije veže površinu nosioca *facinga* i slikani sloj i to rezultira otpadanje žbuke sa slikanim slojem kao i tvrde i neravne rubove. Tampon od vate natopljene acetonom koji je postavljen na rubove slike omekšao je vezivo *Paraloid B72*. Ispod fragmenta

**Slika 48.** Prikaz načina ravnjanja rubova fragmenta

postavljen je silikonski papir<sup>54</sup> koji sprječava da aceton ne dođe u dodir s podlogom od stiropora kako ne bi došlo do otapanja. Tretirano područje je prekriveno silikonskim papirom te optežano pomoću tkanine koja je popunjena pijeskom kako bi se proces izravnavanja rubova ubrzao te bio što učinkovitiji. (slika 48.) Nakon 24 sata, rubovi su se izravnali te se tako spriječilo daljnje pucanje rubova i osiguralo prijanjanje nadomjesne žbuke.

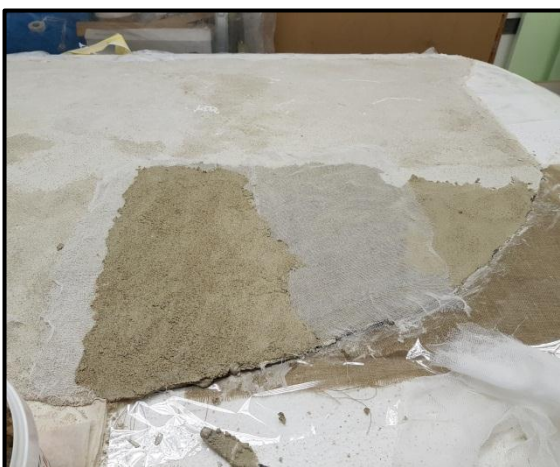
PLM-a i 2 dijela pijeska iz Čiča kao punilo. (**slika 51.**) Nakon sušenja žbuke došlo je do pucanja. Zbog toga se na novi sloj nanijela dva sloja žbuke istog omjera i sastava između kojih je postavljena gaza koja služi kao armatura - dodatno učvršćuje slojeve. (**slika 52.**) Po završetku radova tretirano područje je otežano tkaninom koja je ispunjena pijeskom kako bi nadoknadni sloj i original bili u jednakoj razini. (**slika 53.**)

**Slika 52.** Nanos drugog sloja reintegracijske žbuke na sloj gaze

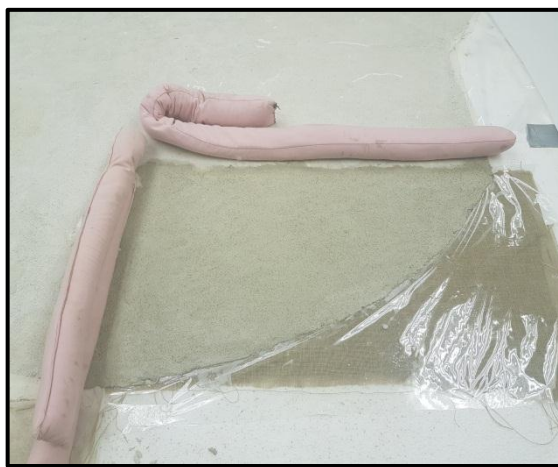
**Slika 53.** Rekonstruirani sloj *intonaca*

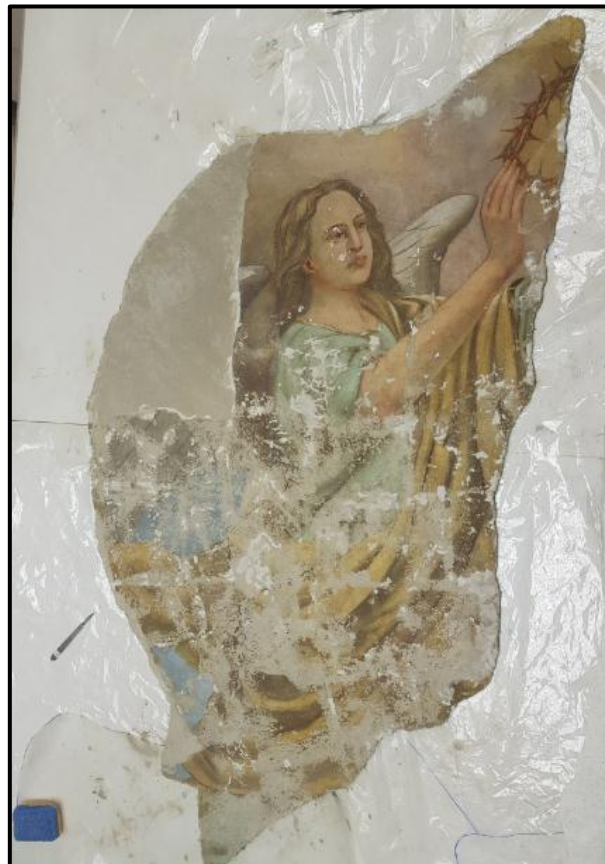
**Slika 73.** Total lica slike nakon reintegracije sloja  
*intonaca*

popunjava. Površinska oštećenja popunjena su smjesom PLM-I pomiješanom s destiliranom vodom. (**slika 72.**) Nakon sušenja reintegracijske žbuke, površina je obrađena špaltlicama kako bi tekstura bila što sličnija izvornoj žbuci. (**slika 73.**)

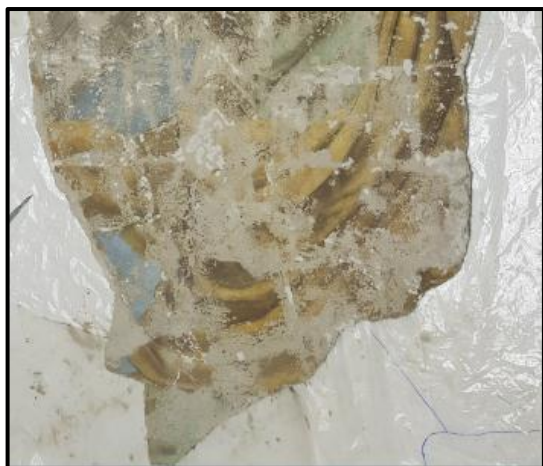
**Slika 76.** Detalj slike prije reintegracije  
slikanog sloja

Reintegracija slikanog sloja je posljednji od konzervatorsko-restauratorskih radova. Reintegrirana mjesta u sloju *intonaca* podložila su se tonom koji je poslužio kao temelj sljedećim slojevima boje. Podložni ton se također koristi za određivanje kolorističkih vrijednosti kasnijih slikarskih detalja.<sup>65</sup> Tehnika izvedbe retuša je *tratteggio* koja je temeljena na konzervatorskoj teoriji Cesarea Brandija<sup>66</sup>, u kojemu se rabe čiste boje koje iz daljine izgledaju kao da se stapaju. Oštećenja se popunjavaju kratkim okomitim crticama. Ova tehnika upotrebljava se za ispunjavanje manjih lakuna koje se lako i pouzdano rekonstruiraju. Reintegracija lakuna tehnikom *tratteggio* poboljšava čitljivost oslika, a sam retuš je vidljiv iz blizine kako bi se znalo koja su mjesta reintegrirana. (**slika 74.** i **slika 75.**) Manja karakteristična točkasta oštećenja retuširana su točkicama (*puntino*). Za retuš su korišteni Kremer pigmenti u prahu vezani s 1%-tnom otopinom *Tylose MH 300*<sup>67</sup> u vodi. Radi se o vezivu koje je reverzibilno i moguće ga je ukloniti otapanjem u vodi. (**slika 76,** **slika 77** i **slika 78**)

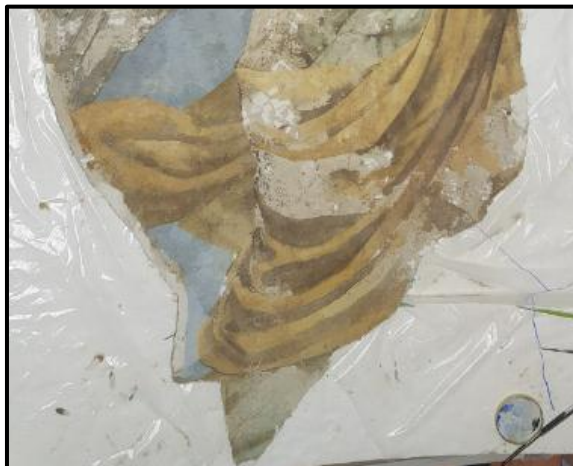
**Slika 77.** Detalj slike tijekom reintegracije  
slikanog sloja

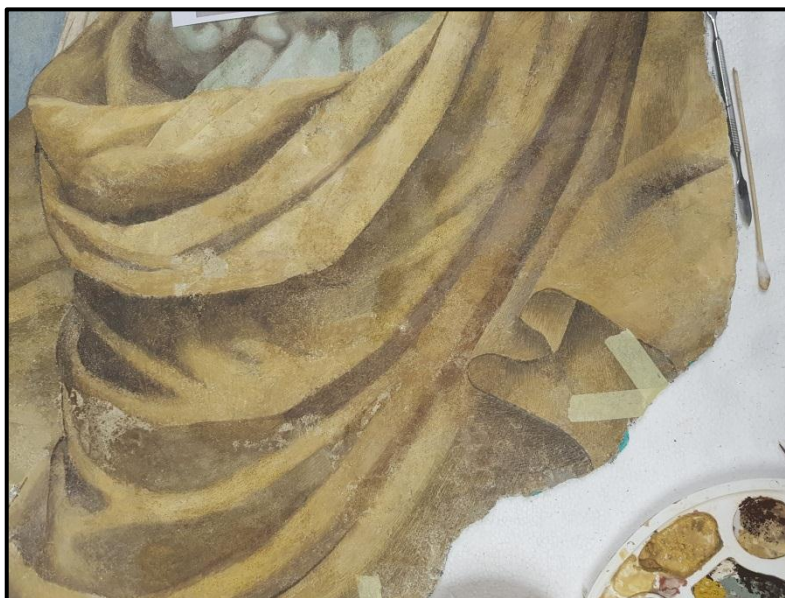
**Slika 78.** Detalj slike tijekom reintegracije slikanog sloja

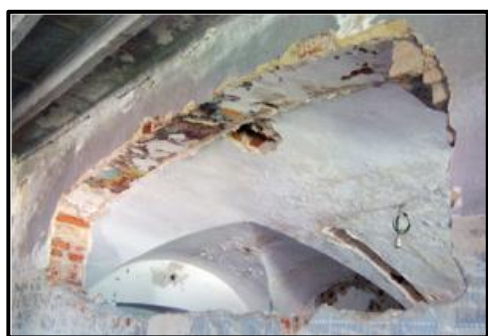
Slika 98. Fragment zidne slike prilikom otkrivanja

Zidna slika s prikazom sveca nalazila se u prostoriji na prvom katu samostana te je otkrivena rušenjem jednog od pregradnih zidova. Nekada je zidna slika prekrivala cijeli svod, no sačuvan je samo fragment po dužini i širini toga zida koji je bio prekriven sa šest slojeva naliča. (slika 98) Kao autor zidne slike navodi se Ivan Ranger.

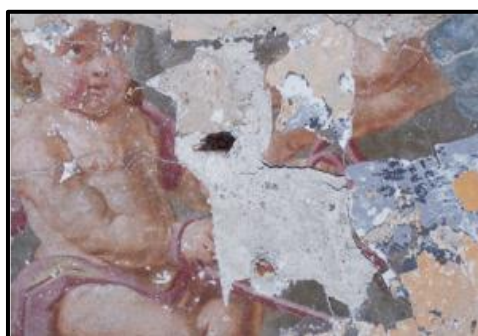
Slika 99. Detalj zidne slike gdje se vidi slaba povezanost između slojeva

Razlozi transfera zidne slike su loša povezanost između slojeva, prilikom čega je čak i sloj žbuke *arriccia* bio odvojen od opeke, kao i slaba vezanost između žbuke *arriccia* i *intonaca*. (slika 99.) Nakon polaganja *facinga*, i odrađene pripreme prije odvajanja same slike, fragment je uklonjen *stacco* metodom. Dijelovi žbuke na svodu koji su bili podložni odvajanju, preventivno su obrubljeni vapnenom žbukom, nakon čega je na cijelu površinu postavljen *facing* koji se sastojao od jednog sloja japanskog papira koji je zaljepljen 5% otopinom Klucela G u vodi. Drugi sloj sastojao se od platna koji je zaljepljen PVAC lijepilom. Zbog zakrivljenosti fragmenta, izrađen je privremeni drveni konkavni i konveksni nosač koji je pratio formu zakrivljenosti fragmenta. Na *facing*, točnije platno, nanescena je gipsana kapa debljine 2cm kako bi zakrivljenost fragmenta ostala izvorna. (slika 100 i 101)
